Rapport d'enquête technique

TALONNAGE

DU NAVIRE SABLIER

ANDRE L

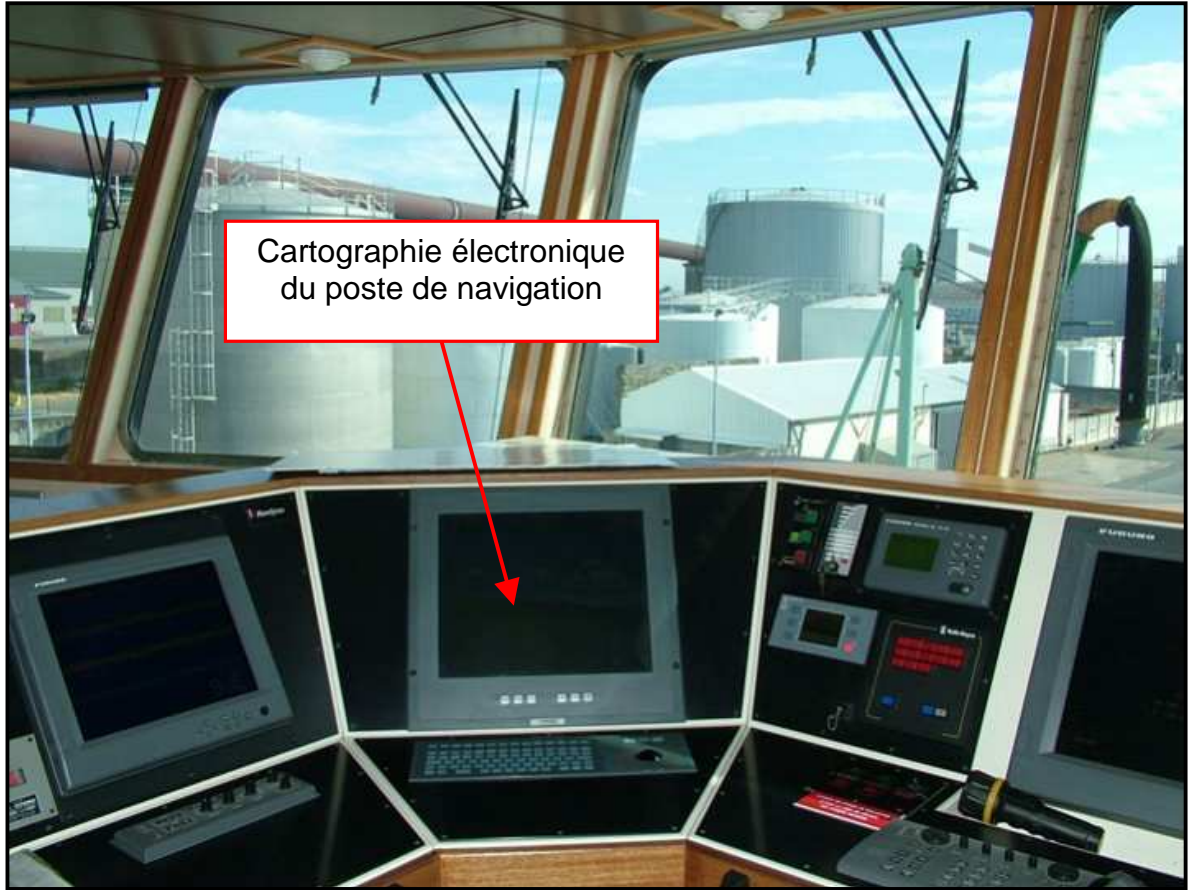
Cartographie électronique
du poste de navigation

La passerelle, panoramique et bien équipée, est organisée autour des postes de navigation (en position centrale) et de dragage (situé sur tribord). Il n'y a pas d'angle mort et toutes les informations sont visibles depuis le fauteuil de veille. Chaque poste dispose d'un écran de navigation électronique (de type terminal d'ordinateur pour le poste de navigation et de type ECDIS pour le poste de dragage). La nuit, la luminosité de l'écran du poste de navigation,

même en mode atténué, serait, aux dires du capitaine, excessive, si bien qu'il est recouvert d'un masque par certaines équipes de quart (cf. annexe B).

Ce défaut mineur d'ergonomie présente un risque de non-utilisation du système de navigation électronique par certaines équipes de quart.

Par ailleurs, la pratique consistant, la nuit, à masquer un écran délivrant des informations essentielles, même si cette pratique a pour but de ne pas gêner la veille visuelle vers l'extérieur, présente un risque ne pouvant être pallié que par l'utilisation d'un équipement délivrant des informations analogues ou la modification du système.

L'écran du logiciel d'aide à la navigation a été remplacé par un écran de type radar Furuno permettant des réglages de luminosité identiques à ceux des radars.
