Bureau d'enquêtes sur les événements de mer

Rapport d'enquête technique

TALONNAGE

**SURVENU LE 7 AOUT 2011
DANS LE SECTEUR DE BANYULS-SUR-MER
PYRENEES ORIENTALES
(11 blessés)**

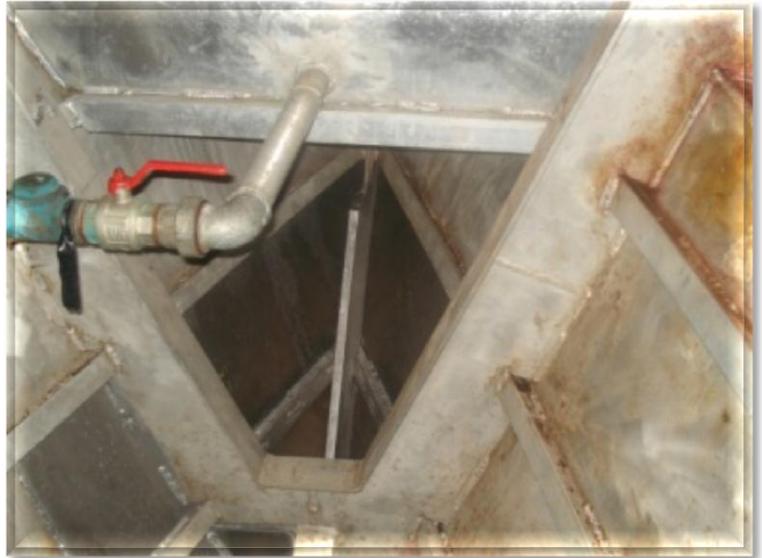
Seul l'avant de la coque bâbord, au niveau des œuvres vives (brion) et en avant de la cloison d'abordage, a subi le choc. Le matériau de construction (AG4MC) ainsi que la qualité de la fabrication ont limité les dégâts. Cependant, si le choc avait été tangentiel, il est très probable que les flancs de bordé transparents (probablement constitués de polycarbonate ou « lexan »), matériau peu ductile, auraient éclaté.

On distingue la partie basse du peak avant où les zones plus sombres matérialisent les bordés carlingue et membrure réparés.

Après réparation à sec, la société de classification a délivré un nouveau certificat de franc-bord.
