ARTEMIS

Rapport d'enquête technique

ECHOUEMENT

**SURVENU LE 10 MARS 2008
AUX SABLES D'OLONNE**

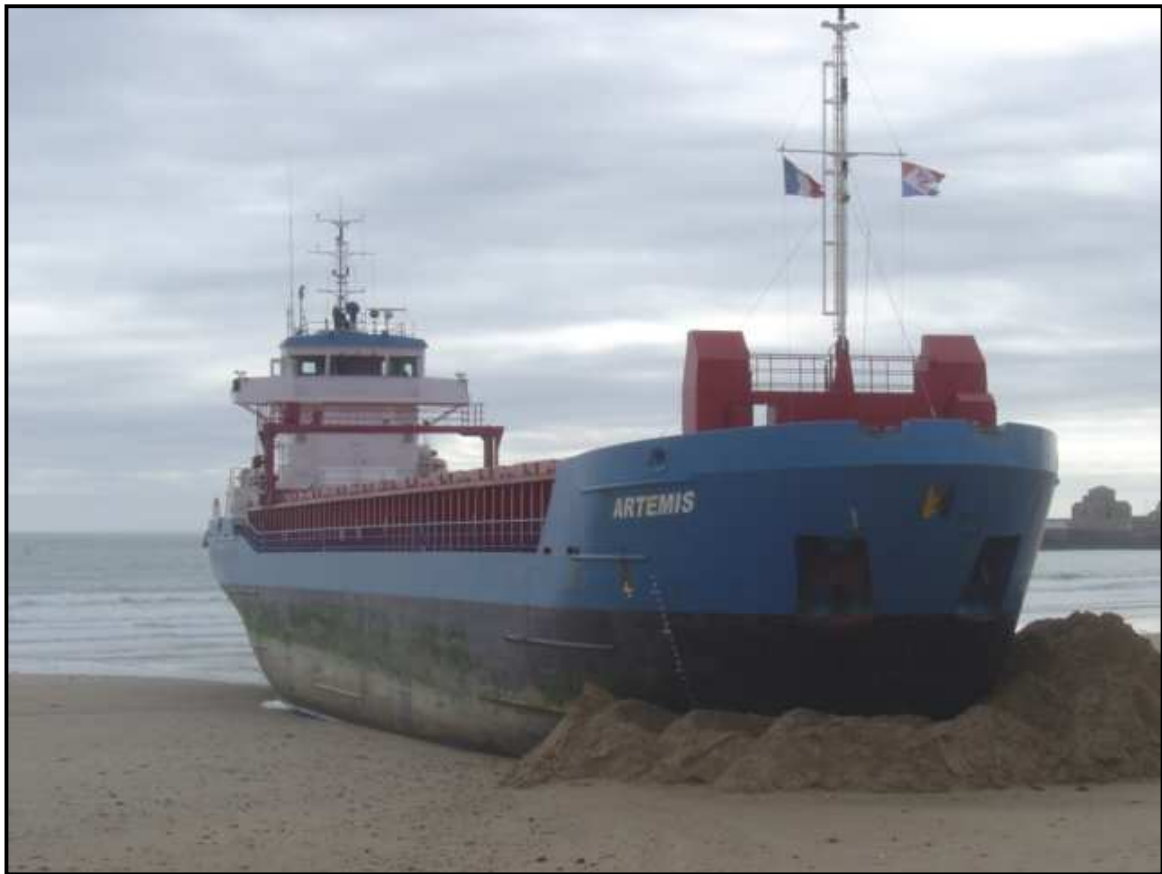
L'*ARTEMIS* s'est posé sur le sable, ce qui a contribué à limiter les dommages éventuels.

Une inspection de toutes les parties internes et externes visibles du navire échoué : coque et superstructures, hélice et gouvernail, n'a pas révélé d'anomalie, tant du point de vue structurel, qu'au niveau de la propulsion et de la gouverne. L'inspection de la cale à cargaison n'a pas non plus appelé de remarque particulière ; celle-ci a été trouvée en bon état. De même la visite de la machine a permis de constater le bon entretien des équipements et leur fonctionnement satisfaisant.

ARTEMIS échoué sur la plage des Sables d'Olonne.

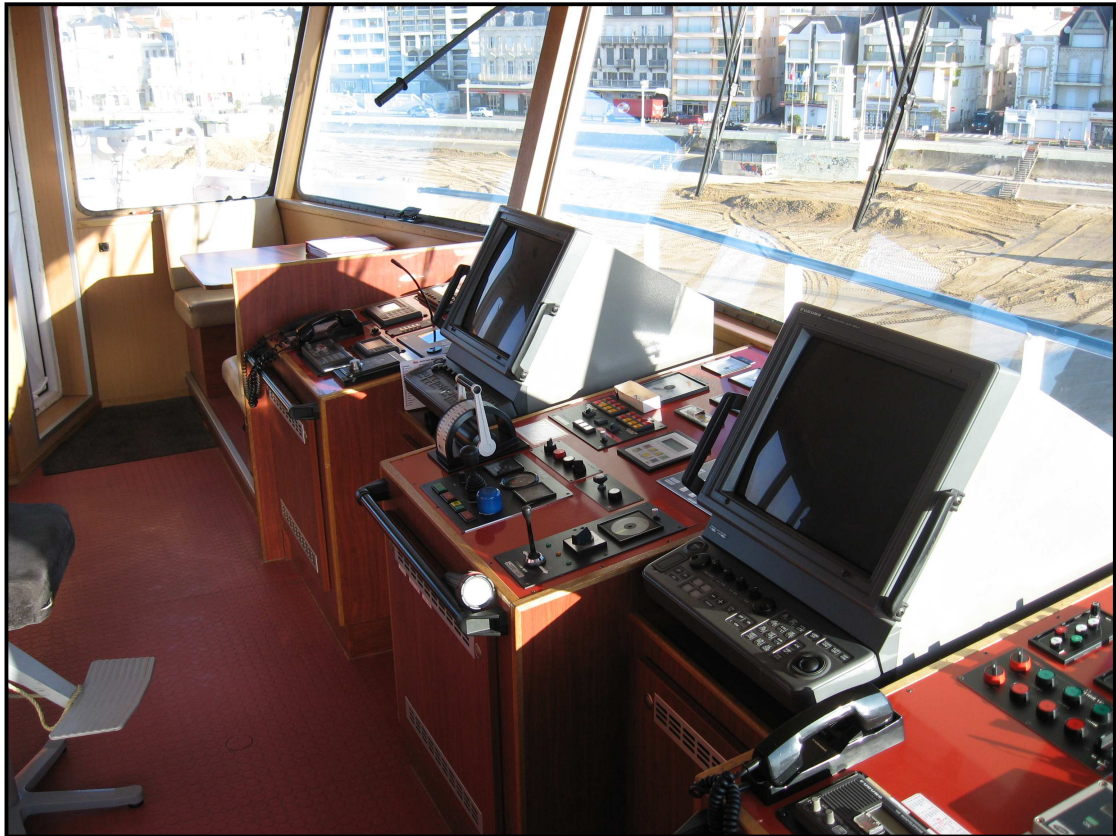
Les deux radars étaient en service, l'un réglé sur 3 milles, l'autre sur 6 milles. Le GPS était en fonction.

Cependant, le capitaine a déclaré ne pas les avoir consultés. Il n'a pas tenu compte des alignements d'entrée.

Timonerie ARTEMIS – Pupitre de navigation

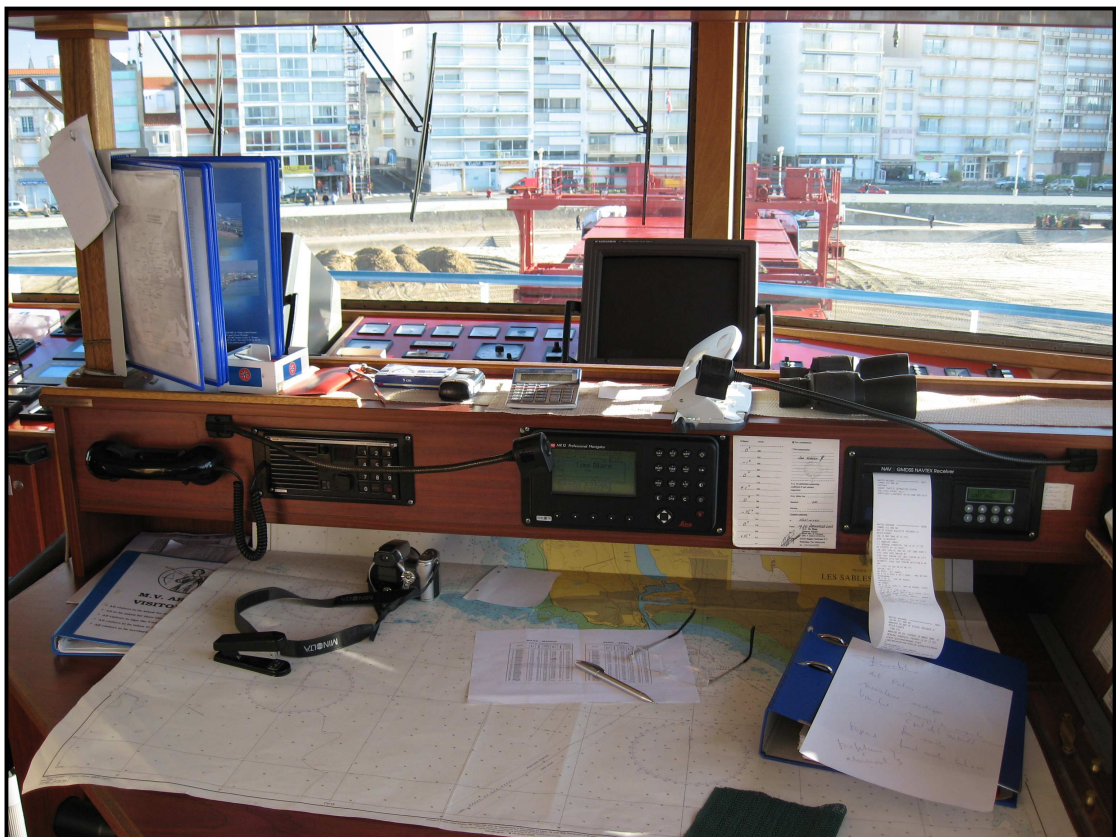
Le plan de route « voyage plan » mentionne la liste des cartes à utiliser pour le voyage Lisbonne – Les Sables d'Olonne, les points de changement de route et les canaux VHF à utiliser pour les communications avec les VTS et les stations de pilotage. Le capitaine avait aussi à sa disposition les instructions nautiques pour rentrer aux Sables d'Olonne. Mais, sur la carte marine utilisée, aucun cap ni point ne sont portés à l'exception d'un point de changement de route.

Timonerie ARTEMIS – Table à cartes

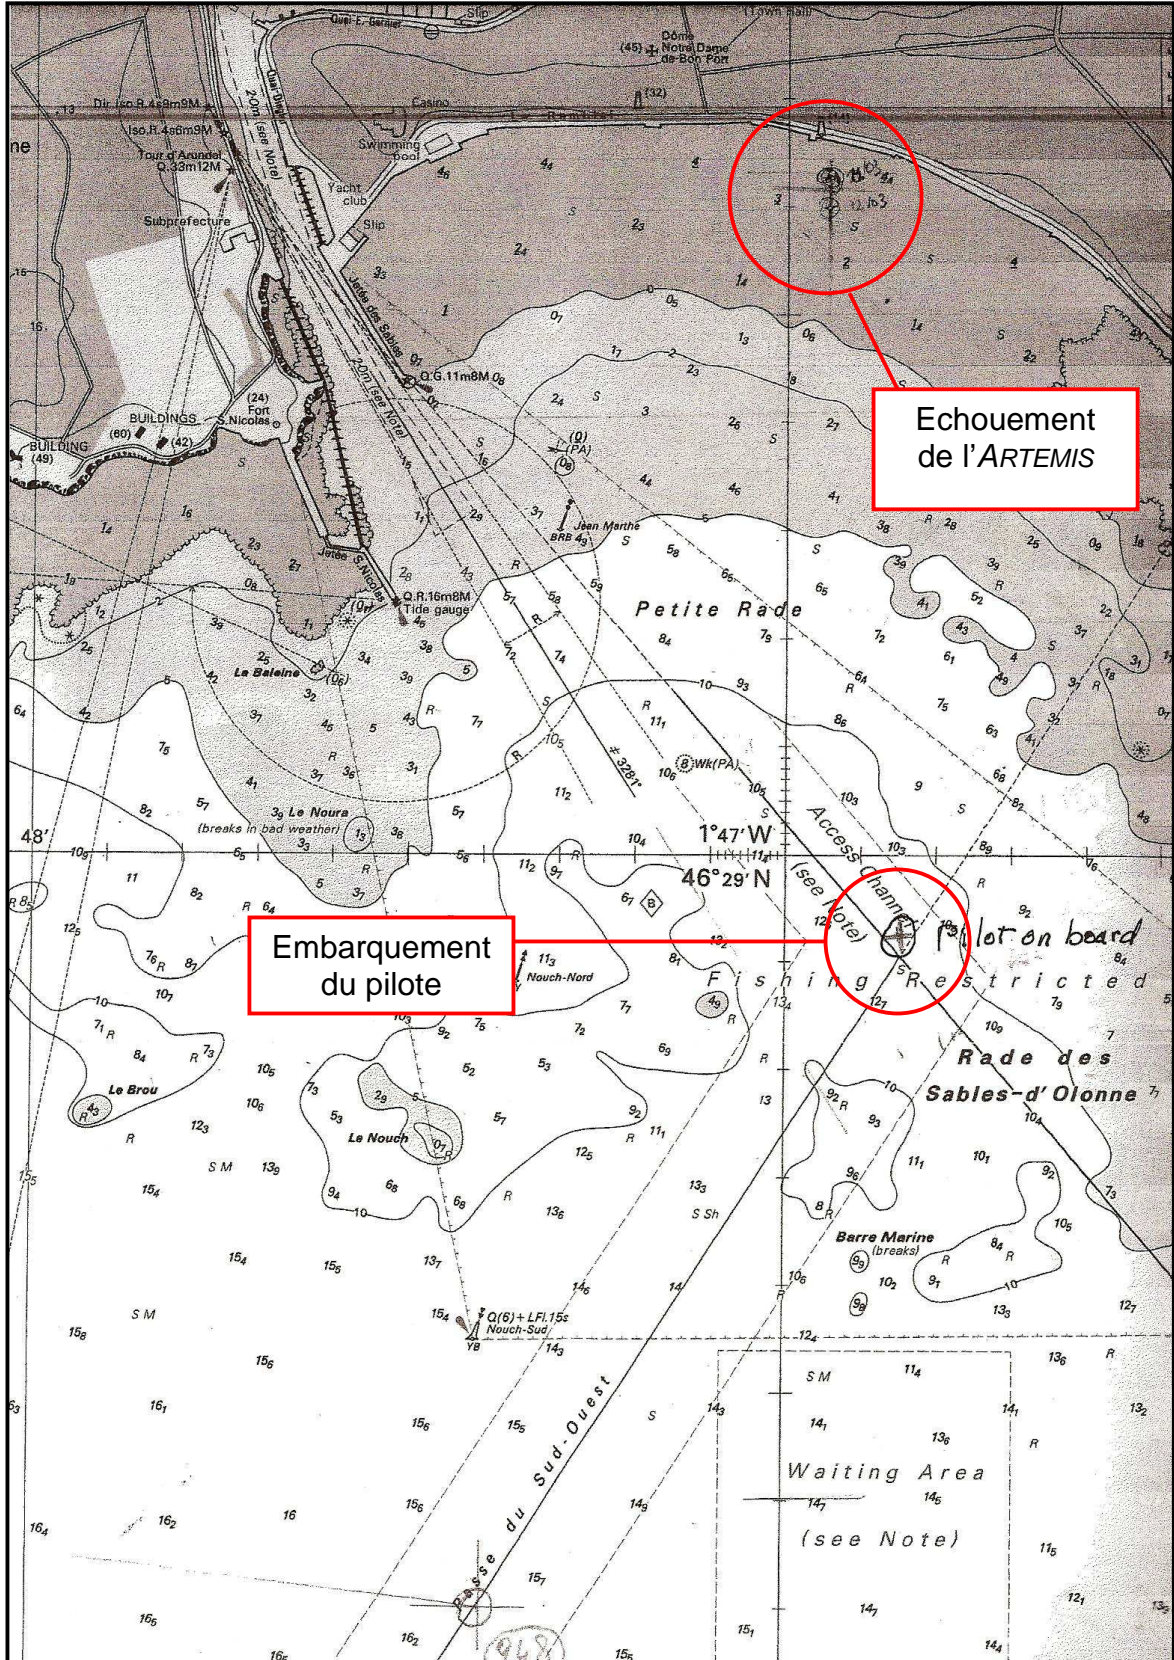
Le pilote a donc été très surpris à son arrivée à la passerelle de voir le navire cap au 030. Ceci est d'autant plus incompréhensible que l'entrée du port des Sables d'Olonne, à cette position, est dans le Nord-Ouest, et que la côte est toute proche, droit devant, avec une bande rocheuse à cet endroit.

Extrait de la carte de navigation utilisée par le capitaine
