Rapport d'enquête technique

HOMMES A LA MER

A BORD DU NAVIRE DE PECHE

ACCIDENT SURVENU LE 11 FEVRIER 2010

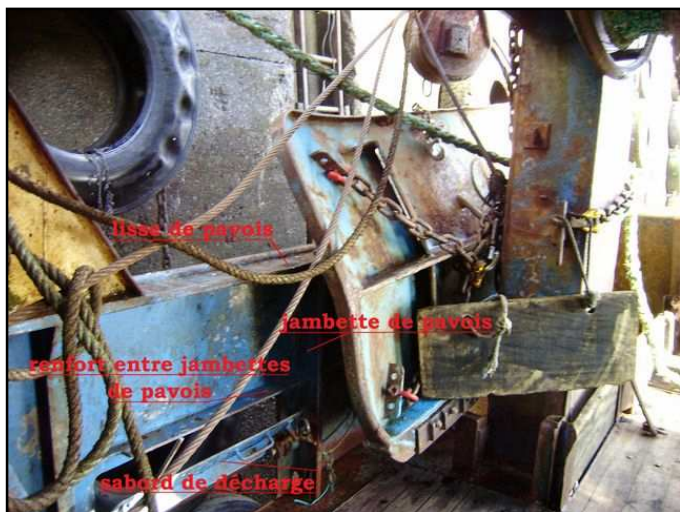
S'il faut faire route, et en fonction des conditions météorologiques, les panneaux sont mis à poste sur le pont de travail, entre le pavois et les pieds de portique.

Ce poste comporte un risque élevé de chute. Outre les mouvements du navire dus au roulis et au tangage, le matelot doit fournir un effort physique important, en équilibre instable, en grimpant sur la lisse et le panneau.

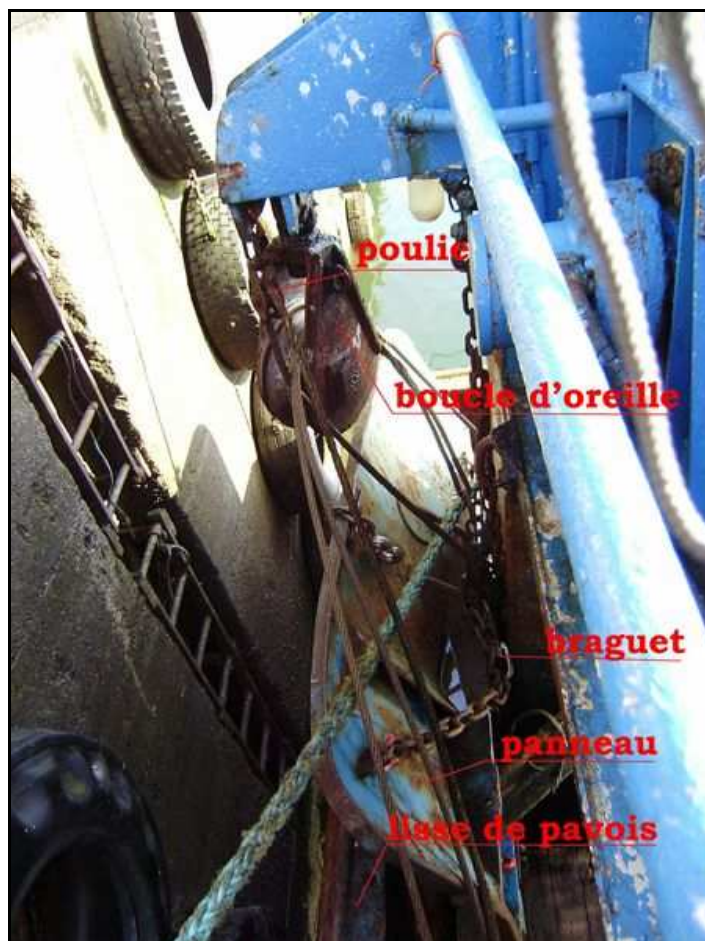
Pour accéder à la poulie et y passer le câble, le matelot 3 met un pied sur la lisse de renfort du sabord de décharge et l'autre sur le panneau. Compte-tenu des mouvements de roulis engendrés par l'état de la mer, accentués par la faible vitesse du navire, le matelot a des difficultés à passer le câble dans le réa de la poulie.

A 11H50, il perd l'équilibre et tombe à la mer, équipé d'un ciré complet, de sa salopette, de sa vareuse, de bottes et de gants.

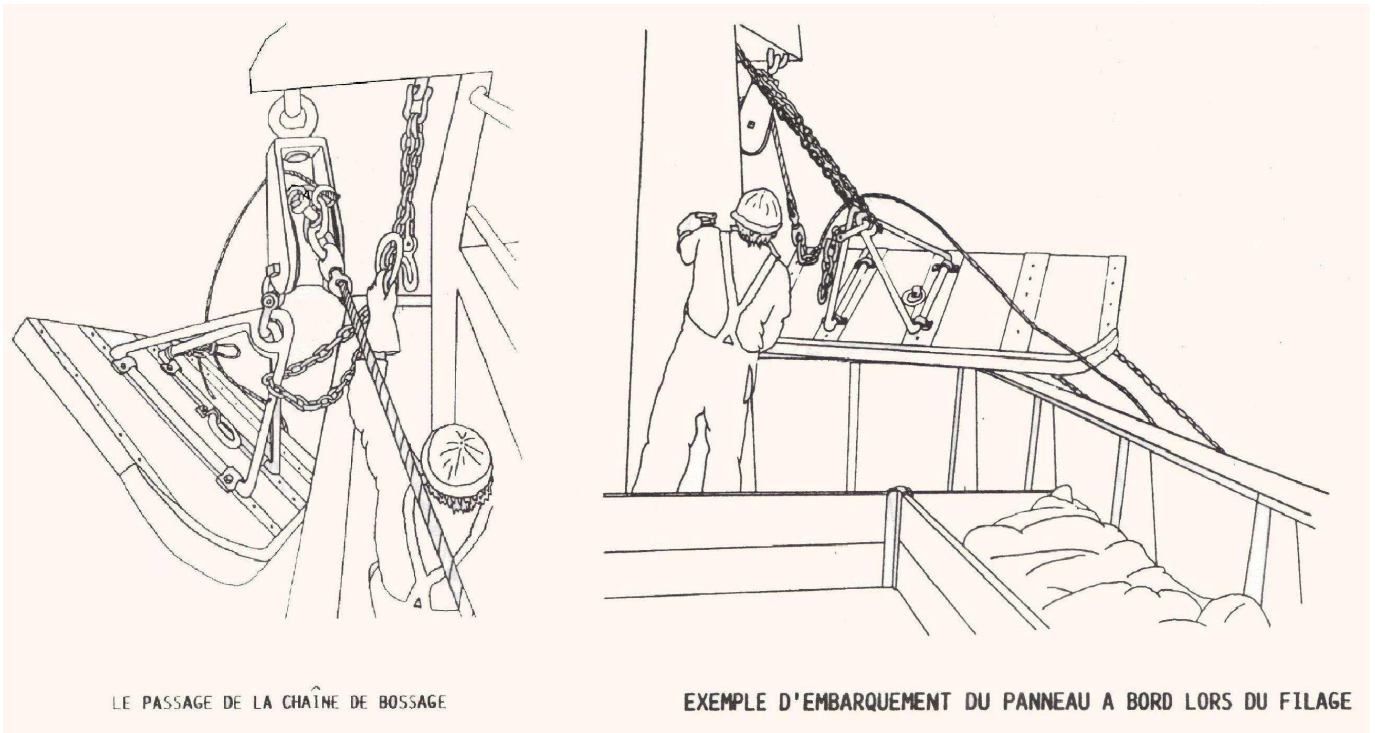
Postes de travail aux panneaux. Figures et schémas extraits de l'ouvrage « Sécurité et conditions de travail à la pêche artisanale et semi-industrielle », IUT de Lorient, Ifremer et SSGM. Ed Ifremer (1987).

Aucune défaillance n'a été relevée sur le navire et ses équipements. Cependant, la manutention des panneaux et leur mise à bord présente un risque certain.

Cette ergonomie du poste de travail constitue un **facteur déterminant** de l'accident.

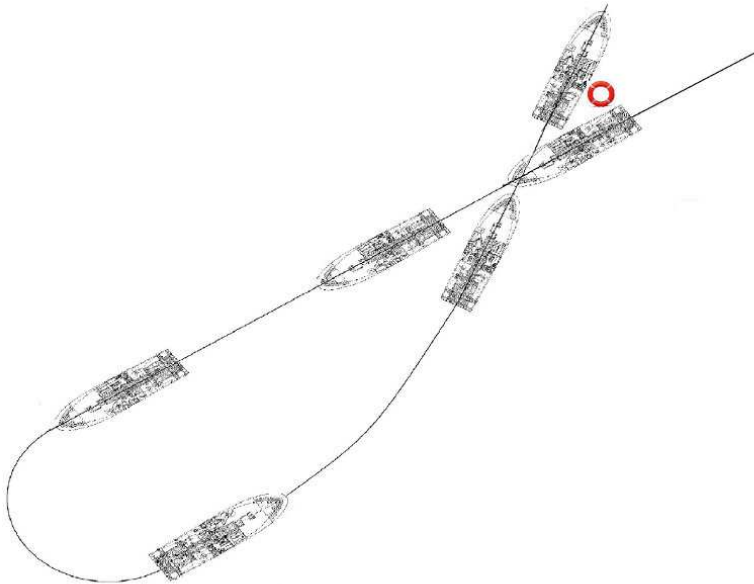
Manœuvre effectuée par le patron

Bien que sachant que le matelot vient de chuter sur tribord, il vient pourtant sur bâbord en avant lente, dans l'intention de faire demi-tour. Une fois la manœuvre engagée, il aperçoit le matelot sur son bâbord. Il poursuit sa manœuvre jusqu'à ce que le marin se trouve sur son $\frac{3}{4}$ avant tribord. Ce dernier est alors au vent (et dérive moins vite que le navire). Durant la manœuvre, aucune aide au repérage n'est lancée pour faciliter le suivi du premier, puis du deuxième marin (fumigènes, feu à retournement).

La manœuvre préconisée dans ce type de circonstances consiste à mettre la barre du bord où l'homme est tombé, puis d'opérer une manœuvre de type « Boutakov » pour se retrouver à 180° de la route, avec l'homme à la mer sous le vent.

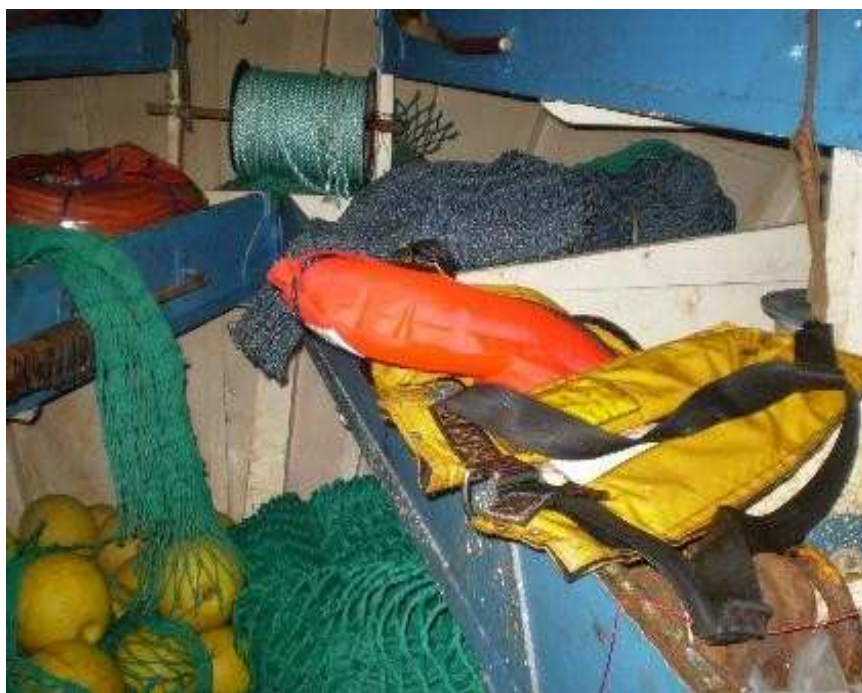
A bord du *BARA'MANN* au moment des faits, aucun membre d'équipage ne porte de VFI. Le bord ne dispose en fait que de 3 VFI pour cinq membres d'équipage. En effet, le patron et le matelot 2 n'en ont jamais sollicité auprès de l'armement et ce dernier n'en a par ailleurs jamais fourni. En 2003, le patron et le matelot 2 ont toutefois bénéficié d'une aide à l'acquisition d'un VFI de type boléro ou gilet flottant, dans le cadre du plan pêche.

A noter toutefois que le port du VFI est mentionné dans le contrat de travail. Les VFI fournis par l'armement sont des VFI à pastille de sel. Les 3 VFI présentés sont stockés dans le magasin avant.

Le port d'un VFI aurait considérablement accru les chances de survie des deux hommes à la mer. De plus, le harnais intégré aurait facilité leur récupération. L'absence de port d'un VFI constitue donc **un facteur aggravant des conséquences de l'accident**.

- l'obligation de port du VFI, dans les conditions fixées par la réglementation (décret n°2007-1227 du 21 août 2007).
