# Rapport d'enquête technique

## **NAUFRAGE DU FILEYEUR**

### ***BESACE***

**SURVENU LE 18 JANVIER 2005**

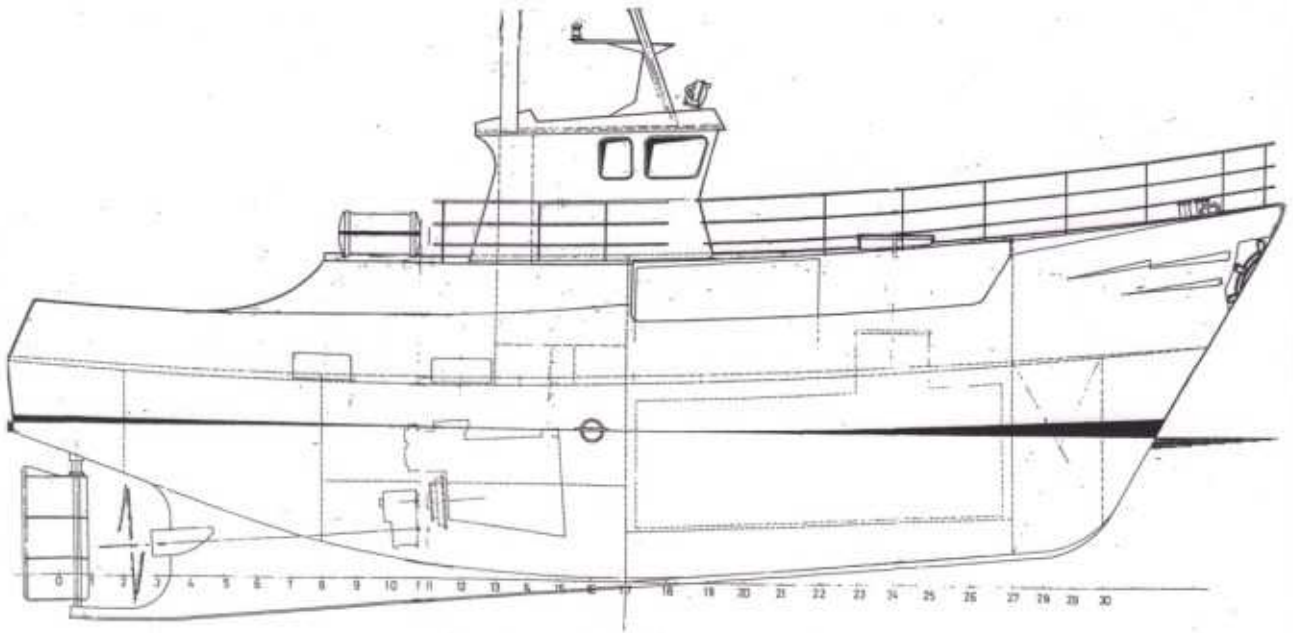
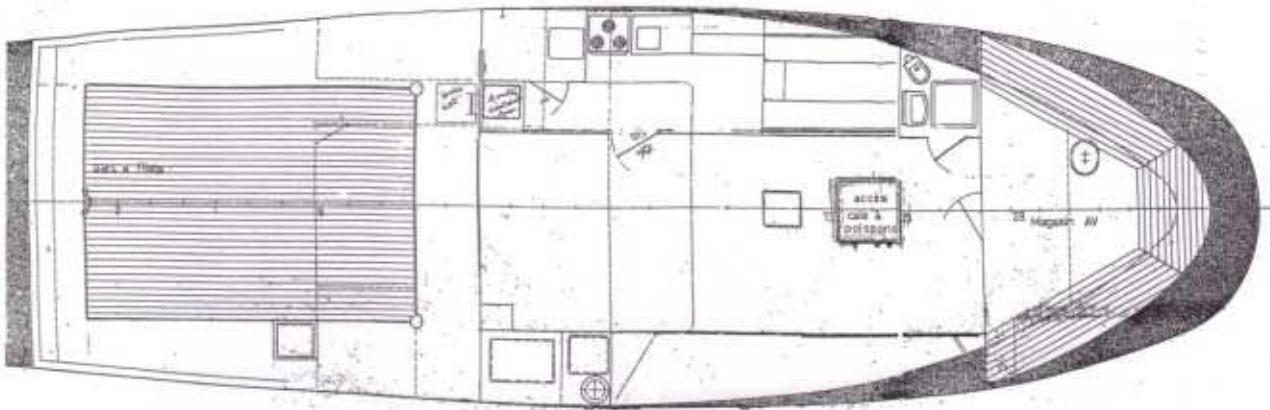
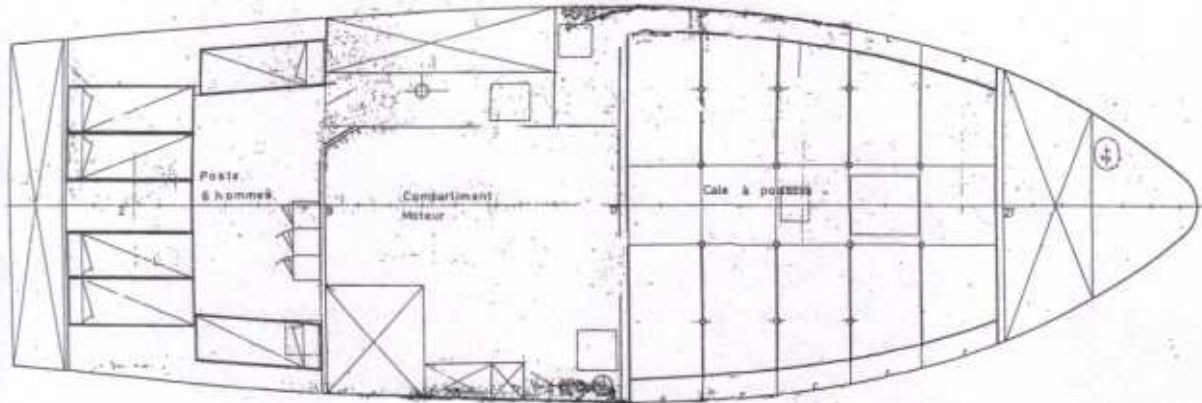
Alors que le navire fait route retour dans des conditions de mer très dégradées, toutes les portes du pont abrité sont ouvertes : celle du gaillard avant, celle permettant d'accéder sur bâbord au carré et à la machine, mais également celle du pont couvert donnant accès à l'entrepont qui est, quant à elle, ouverte en permanence. De plus, le panneau étanche d'accès à la cale à poissons, disposant de 2 charnières sur le côté tribord n'est que simplement posé sur son hiloire.

Après avoir submergé le parc arrière, le paquet de mer envahit le pont abrité et la cale à poisson. Le fileyeur prend alors une forte gîte par carène liquide et poids sur tribord, le tout accentué par la force du vent. Le navire ne peut plus résister aux effets combinés du vent et de la mer. La gîte atteint très rapidement 45°. Dans ces conditions, le navire ne se redresse pas et finit par sombrer.

Le fait de ne pas fermer les portes étanches dans les conditions de mer rencontrées constitue le **second facteur déterminant** de l'accident.

**9.1** L'ensemble des portes et panneaux étanches doivent être fermés à la mer, tout particulièrement lorsque les conditions météorologiques sont dégradées ;

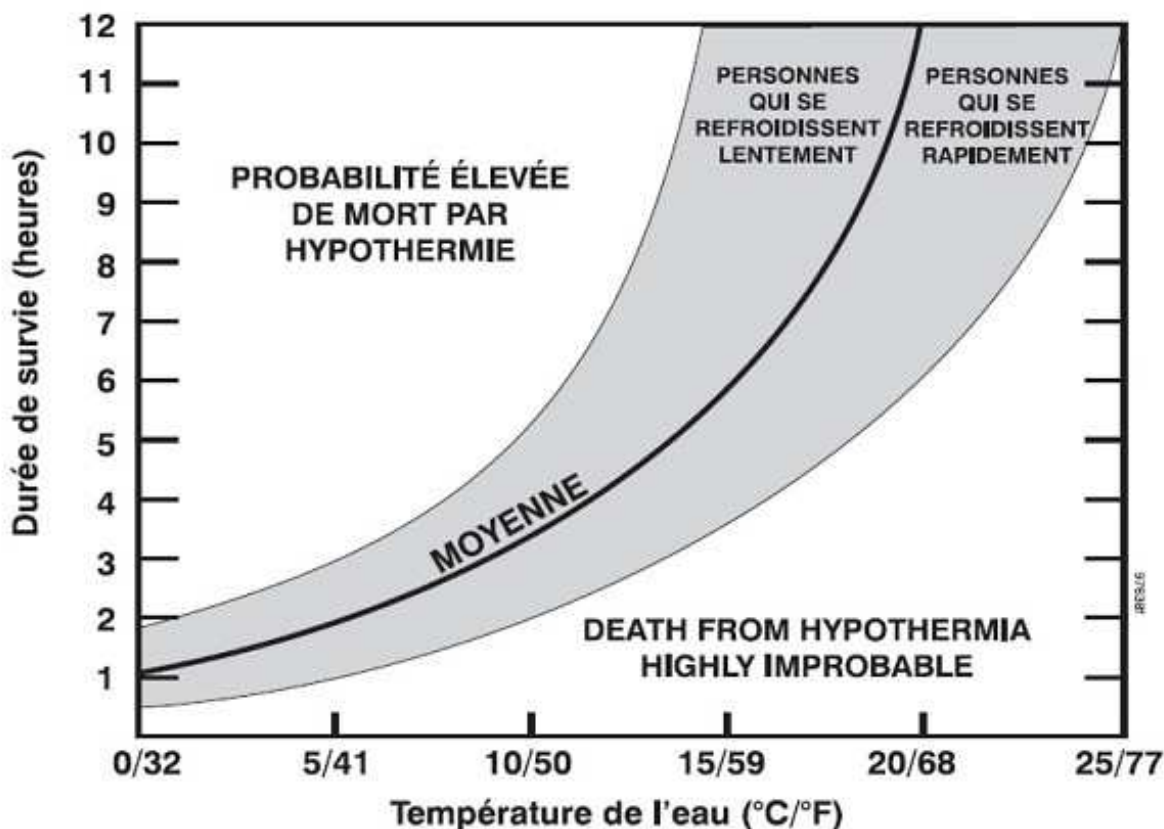
Figure N-14. Refroidissement dû à l'eau et hypothermie (Manuel IAMSAR)

La température de l'eau de mer au moment de l'accident est de l'ordre de 8°C. Dans ces conditions, l'espérance de vie d'une personne dans l'eau sans équipement spécifique, est très limitée (en moyenne, perte de conscience au bout de 30 minutes, décès au bout d'une heure ou deux, réf manuel IAMSAR).

L'épuisement et le froid dans une mer grosse avec une eau à 8°C ont fortement compromis les chances de survie des marins. Seul deux d'entre eux ont pu résister à ces conditions extrêmes.
