Rapport d'enquête technique

ACCIDENT DU TRAVAIL MARITIME
À BORD DU REMORQUEUR *BON SECOURS V*
SURVENU LE 30 JANVIER 2014
EN SEINE (UNE VICTIME)

Bureau d'enquêtes sur les événements de mer

Rapport publié : septembre 2014

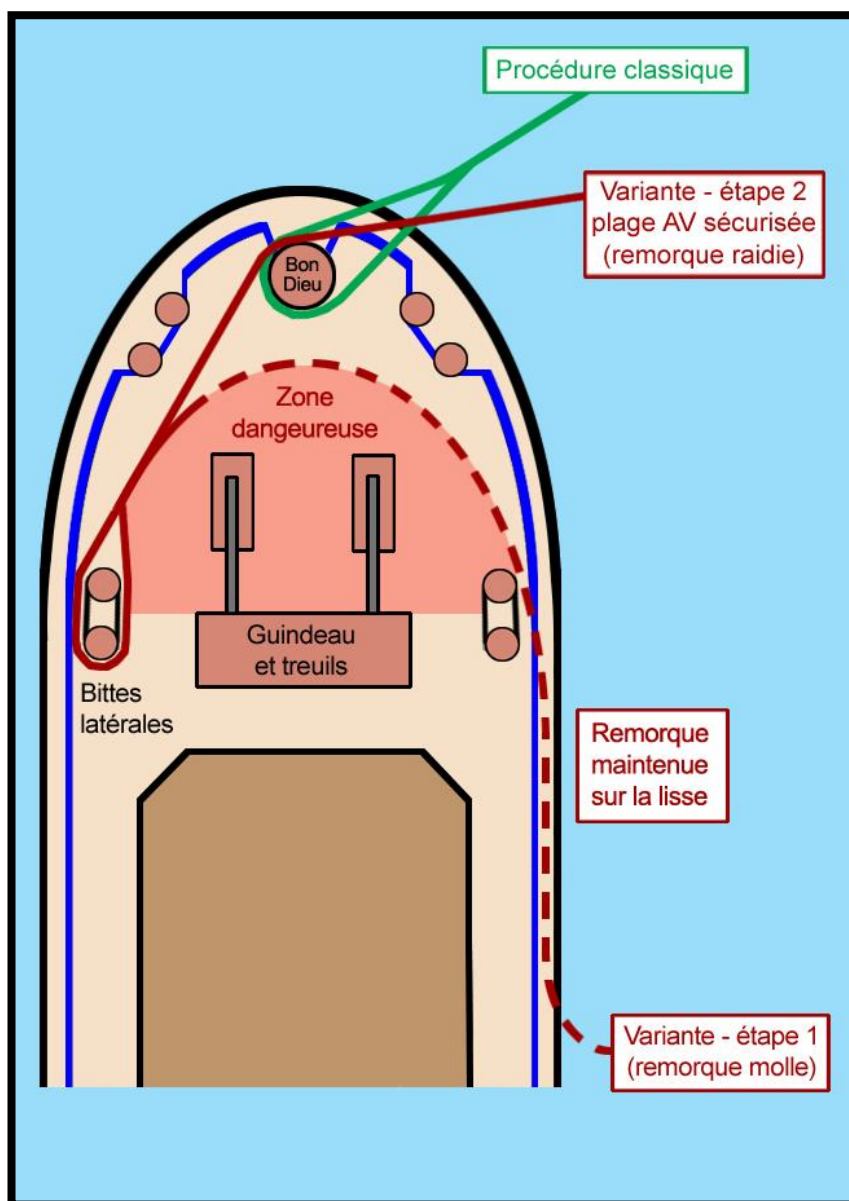
Dans la nuit du 29 au 30 janvier 2014, un remorqueur du port de Rouen, le *BON SECOURS V*, est affecté à la manœuvre d'appareillage du navire citerne polyvalent *PURHA* (lège, d'une longueur de 169 m) puis d'évitage au bassin de Rouen-Quevilly, situé en amont. Pour la manœuvre dite de « dépassement de la remorque », la procédure classique, lorsque le navire de charge se met en route vers le bassin d'évitage, est de déplacer l'œil de la remorque du croc (situé à l'arrière du remorqueur) vers l'avant, et de le capeler sur le bollard d'amarrage central (nommé « Bon Dieu ») de la plage avant.

Une variante à la procédure classique consiste à capeler l'œil de la remorque sur un bollard d'amarrage situé sur le pont bâbord de la plage avant, puis de passer la remorque sur l'avant du « Bon Dieu », « sécurisant » ainsi l'espace entre le guindeau et le pavois de la plage avant. Cette pratique, bien que non validée par l'armateur, est généralement effectuée par les matelots les plus expérimentés.

Avant d'arriver dans la zone d'évitage, le remorqueur doit se placer sur tribord arrière du pétrolier ; l'œil de la remorque doit donc être ramené sur le croc (plage arrière) en passant par la coursive extérieure bâbord, d'où l'intérêt que trouvent les matelots les plus expérimentés à capeler l'œil sur les bollards latéraux de la plage avant (l'œil est alors plus proche du croc), pour la phase d'accompagnement. Mais cette manœuvre présente un fort risque, en cas de raidissement soudain de la remorque, tant que la plage avant n'est pas « sécurisée » (voir schéma § 1). C'est le **facteur déterminant** de l'accident.

Action immédiate prise par l'armement : interdiction aux bords de pratiquer la variante à la procédure classique.

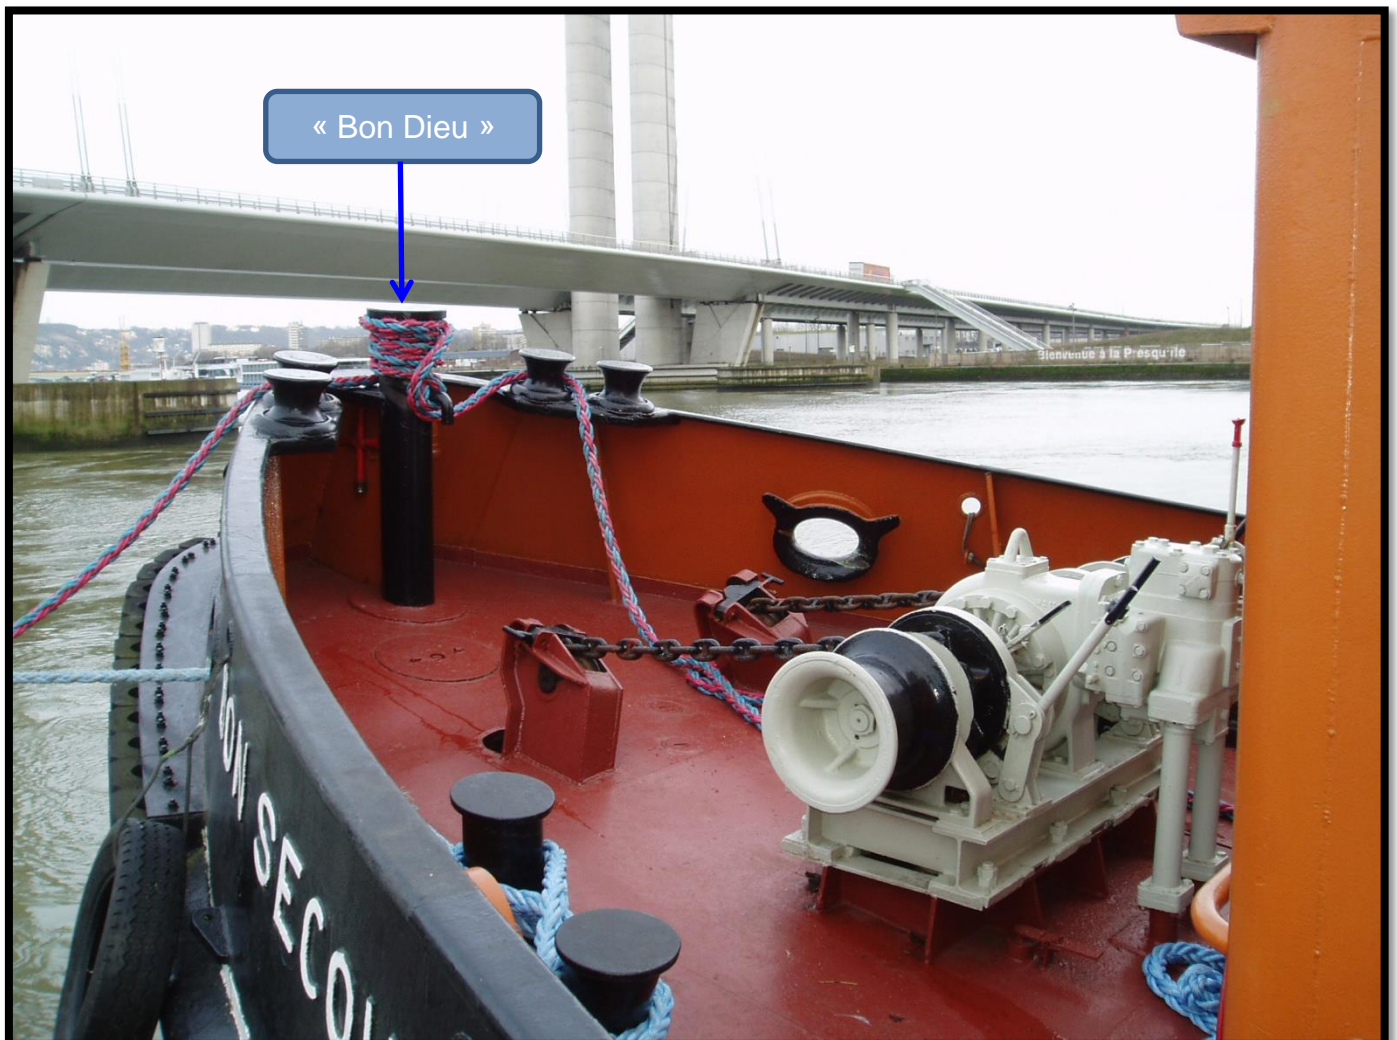
Plage avant du *BON SECOURS V*

L'espace entre le pavois de la plage avant et le guindeau est restreint ; il constitue une zone dangereuse lorsque les matelots manipulent la remorque et que le navire de charge est très proche.

Le bollard d'amarrage central avant (« Bon Dieu ») est situé à environ 1,60m au-dessus du pont. Les bollards d'amarrage latéraux sont au niveau du pont, donc plus faciles à utiliser.

La présence des défenses sur la coque ne facilite pas la manipulation de la remorque.
