Rapport d'enquête technique intermédiaire

Destruction et chute d'un ventilateur à bord du transbordeur *BRETAGNE* survenu le 20 novembre 2009 à Plymouth – Grande-Bretagne (un blessé grave)

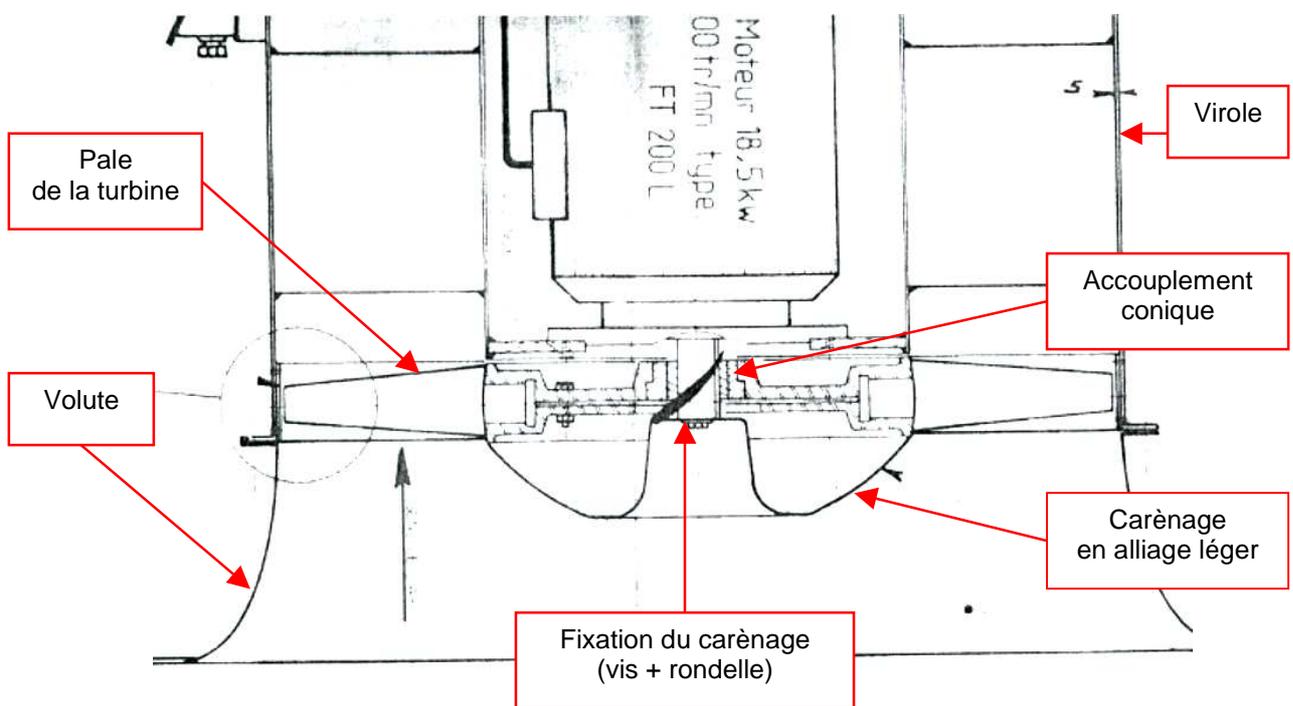
Vue en coupe du ventilateur FEVI Air type VHG 10

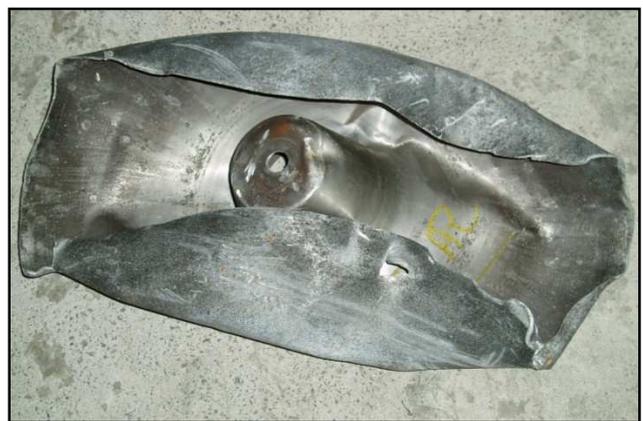
Etat du carénage du ventilateur VHG 10 après sa chute

Le jour de l'accident, la perte de la vis de fixation du carénage en alliage léger fixé en bout d'arbre du moteur du ventilateur VHG 10 a causé sa désolidarisation, puis sa chute sur le pont. A ce jour, la cause de ce desserrage n'est pas connue. Le service technique de la compagnie n'a pas été en mesure de confirmer si un freinage de la vis avait été réalisé lors du dernier remontage de ce carénage durant l'arrêt technique du navire en Pologne en février 2009. Après sa chute sur le pont, le carénage apparaît très endommagé ; il est presque plié en deux et présente des amorces d'entailles sur sa partie externe, qui pourraient avoir été causées par les pales de la turbine ; les bords d'attaque et de fuite de plusieurs pales de la turbine sont endommagés ; par ailleurs, des traces de frottement sont visibles sur la face interne de la virole.

A partir de ces constatations, et sachant que le ventilateur fonctionnait en extraction, l'hypothèse suivante peut être avancée : le carénage ayant perdu sa fixation, aurait été aspiré, puis serait entré en contact avec les pales de la turbine, occasionnant

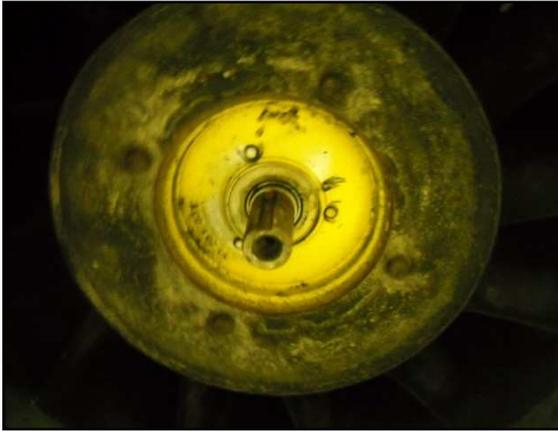
Arbre du ventilateur VHG 10

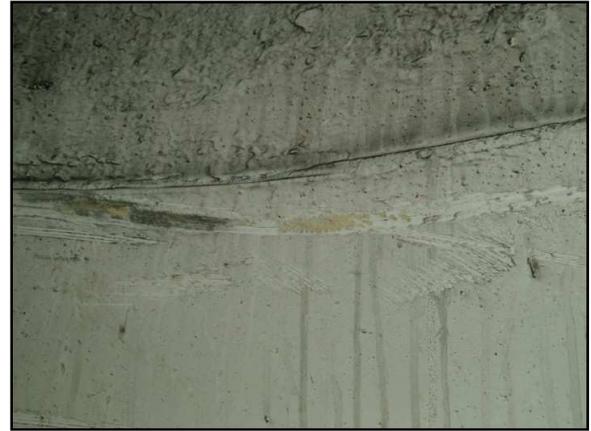
Traces de frottements sur la paroi interne de la virole du ventilateur VHG 10

son frottement contre la face interne de la virole avant sa chute sur le pont. La contrainte appliquée à la turbine, obstruée par le carénage, pourrait avoir causé ou aggravé des fissures observées sur l'accouplement conique assurant le serrage du moyeu de la turbine à l'arbre du ventilateur. Une expertise judiciaire en cours diligentée par l'armateur, devrait indiquer si l'accouplement conique est simplement fissuré ou s'il est cassé. La désolidarisation du carénage constitue probablement un **facteur déterminant** ayant causé ou aggravé des fissures ou cassures sur l'accouplement conique.

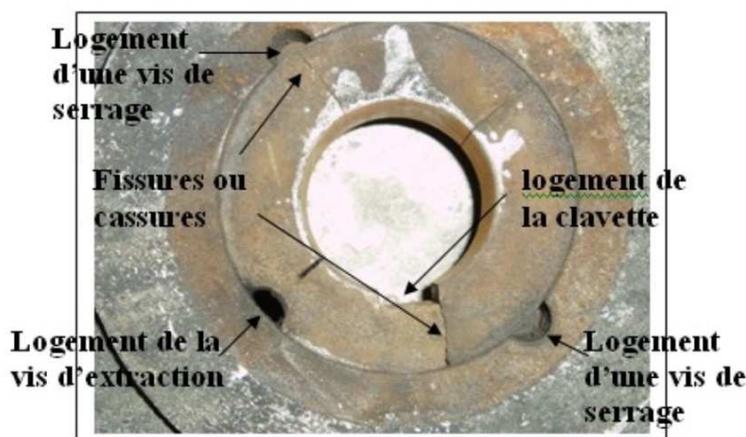
Accouplement conique

A la suite de l'accident, l'armateur a fait procéder à une inspection des accouplements coniques de tous les ventilateurs du bord, laquelle a révélé la présence de fissures sur certains d'entre eux. L'accouplement conique du ventilateur, ayant causé l'accident corporel, présente deux fissures ou cassures. L'une d'elles est située dans un angle de la rainure où se loge la clavette d'assemblage de l'accouplement conique à l'arbre. L'autre se situe à presque 180° de la première au niveau d'une vis de serrage de l'accouplement conique. Dans l'hypothèse où le carénage a obstrué la turbine, il a pu entraver le mouvement des pales ; le couple formé par la résistance des pales et la force du moteur du ventilateur aurait été suffisant pour causer ou aggraver les deux fissures ou cassures sur les points les plus faibles de l'accouplement conique (à l'angle droit de la rainure de clavette et dans l'axe d'une vis de serrage).

Cette hypothèse reste cependant à démontrer à l'issue de l'expertise judiciaire en cours. Elle devrait pouvoir indiquer aussi si une amorce de fissure existait avant l'accident. La présence des fissures ou cassures aurait contribué à affaiblir le

serrage de l'accouplement conique qui, grâce à la force centrifuge et au flux d'aspiration de l'air, aurait maintenu la turbine en place jusqu'à l'arrêt du ventilateur. Dans cette hypothèse, la détérioration de l'accouplement conique consécutive à l'apparition de fissures constitue **l'autre facteur déterminant** de la chute de la turbine.

L'armateur a rapidement fait poser des grilles de protection sur tous les ventilateurs du garage. Tous les accouplements coniques des turbines de ventilateurs ont été remplacés.

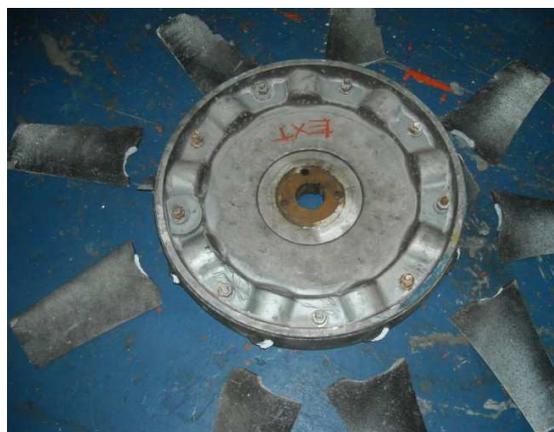
Etat de la turbine après sa chute sur le pont

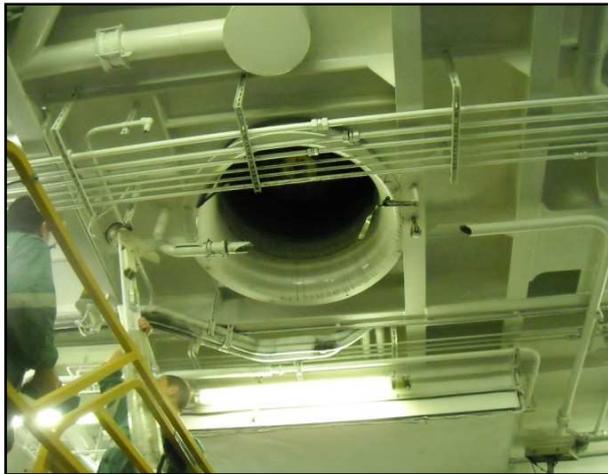
Absence de protection anti-chute en partie basse des ventilateurs de plafonds du garage

La virole du ventilateur ayant causé l'accident corporel, est munie d'un grillage en partie haute, mais aucune protection anti-chute n'est installée en partie basse. Lors de l'arrêt du ventilateur, la turbine s'est détachée de l'arbre, a chuté sur le pont sans rencontrer d'obstacle, puis s'est désintégrée. L'un des débris a grièvement blessé un matelot. L'absence de protection anti-chute en partie basse de la virole constitue **un facteur aggravant des conséquences** de l'accident corporel.

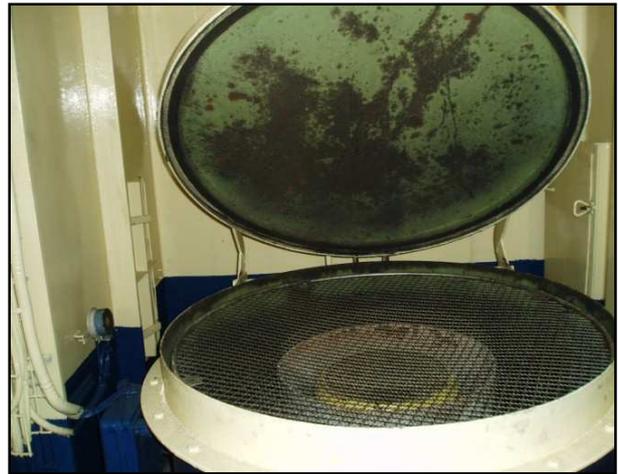
Présence d'un grillage en partie haute
