ABORDAGE

**SURVENU AU LARGE DE L'ILE DE SEIN
LE 26 AOUT 2002
ENTRE LE CHALUTIER FRANÇAIS**

CISTUDE

**(quatre victimes)
ET LE NAVIRE-CITERNE (chimiquier) NORVEGIEN**

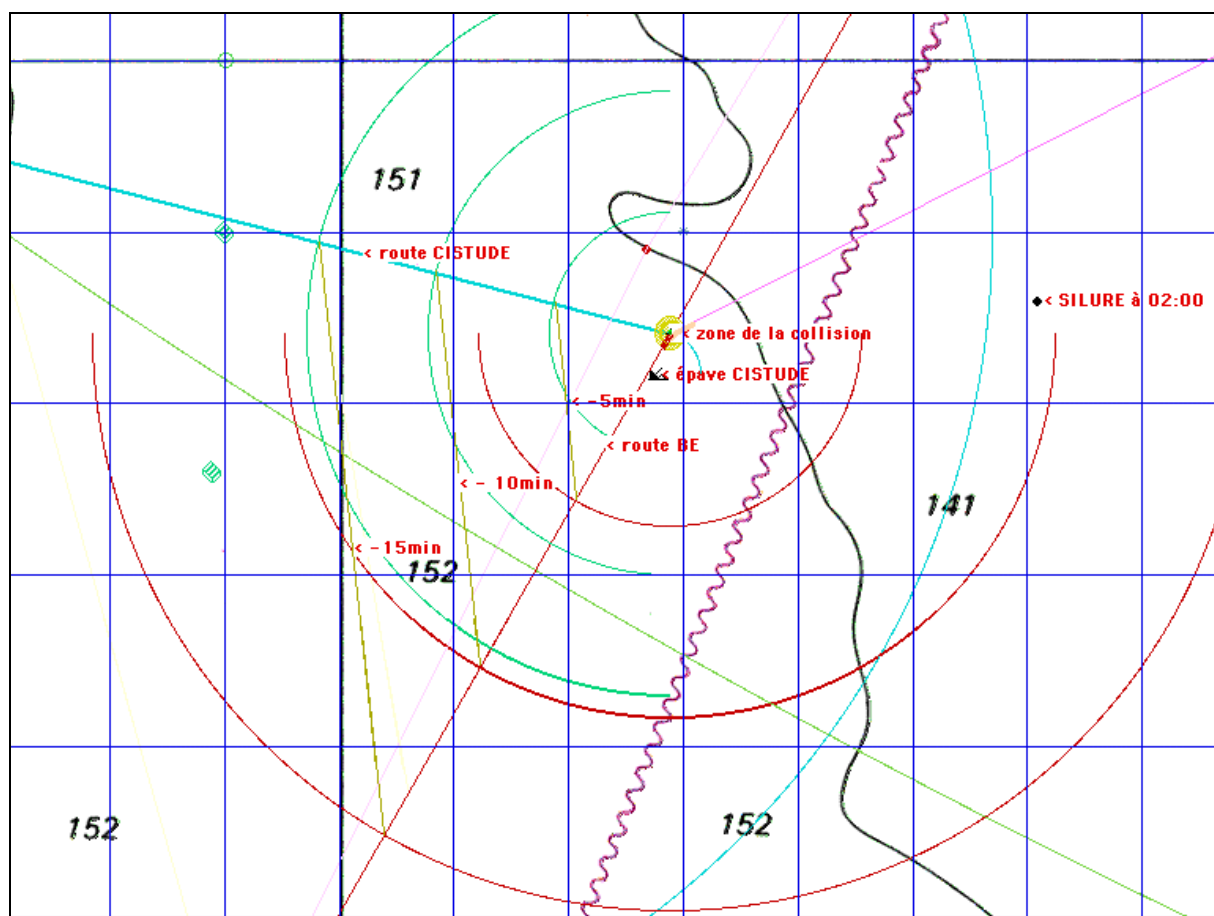
**reconstitution des routes respectives
du *BOW EAGLE* et du *CISTUDE* dans les 15 minutes qui ont précédé la collision.**
La route du *CISTUDE* est au 105 et sa vitesse est à 8,5 nœuds.,
celle du *BOW EAGLE* est au 30 et sa vitesse est à 13,5 nœuds..

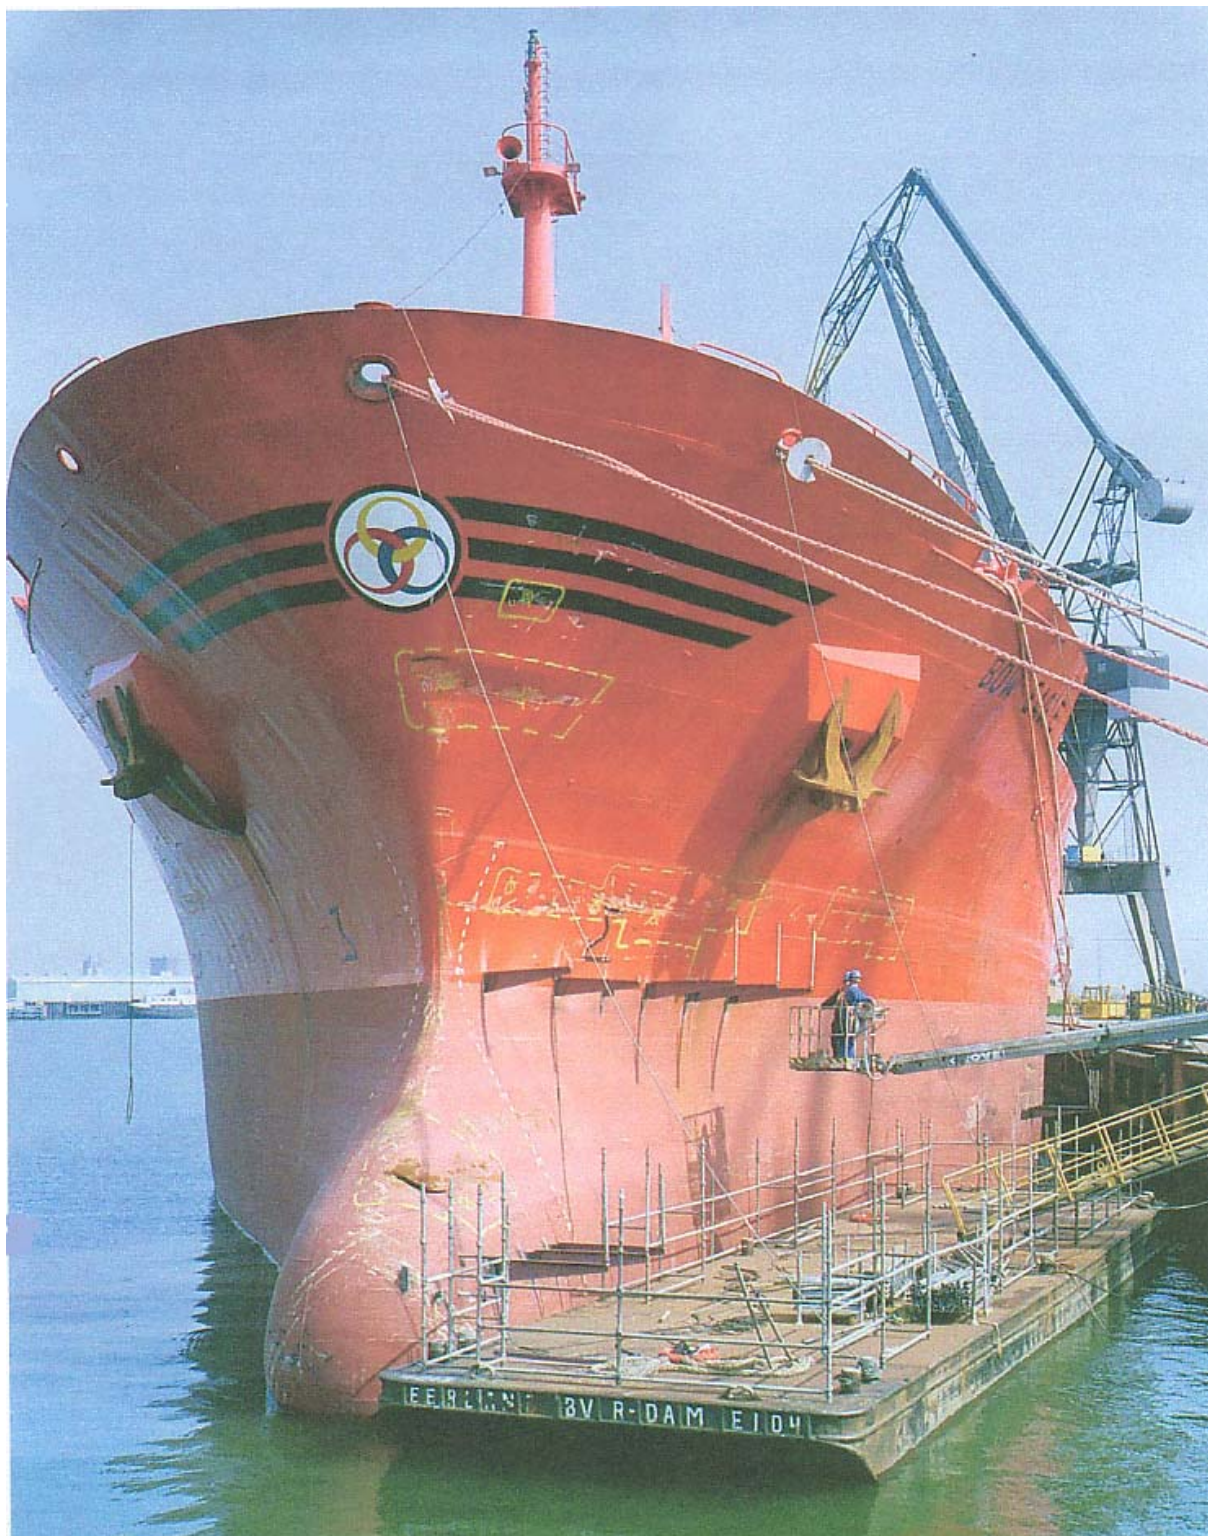
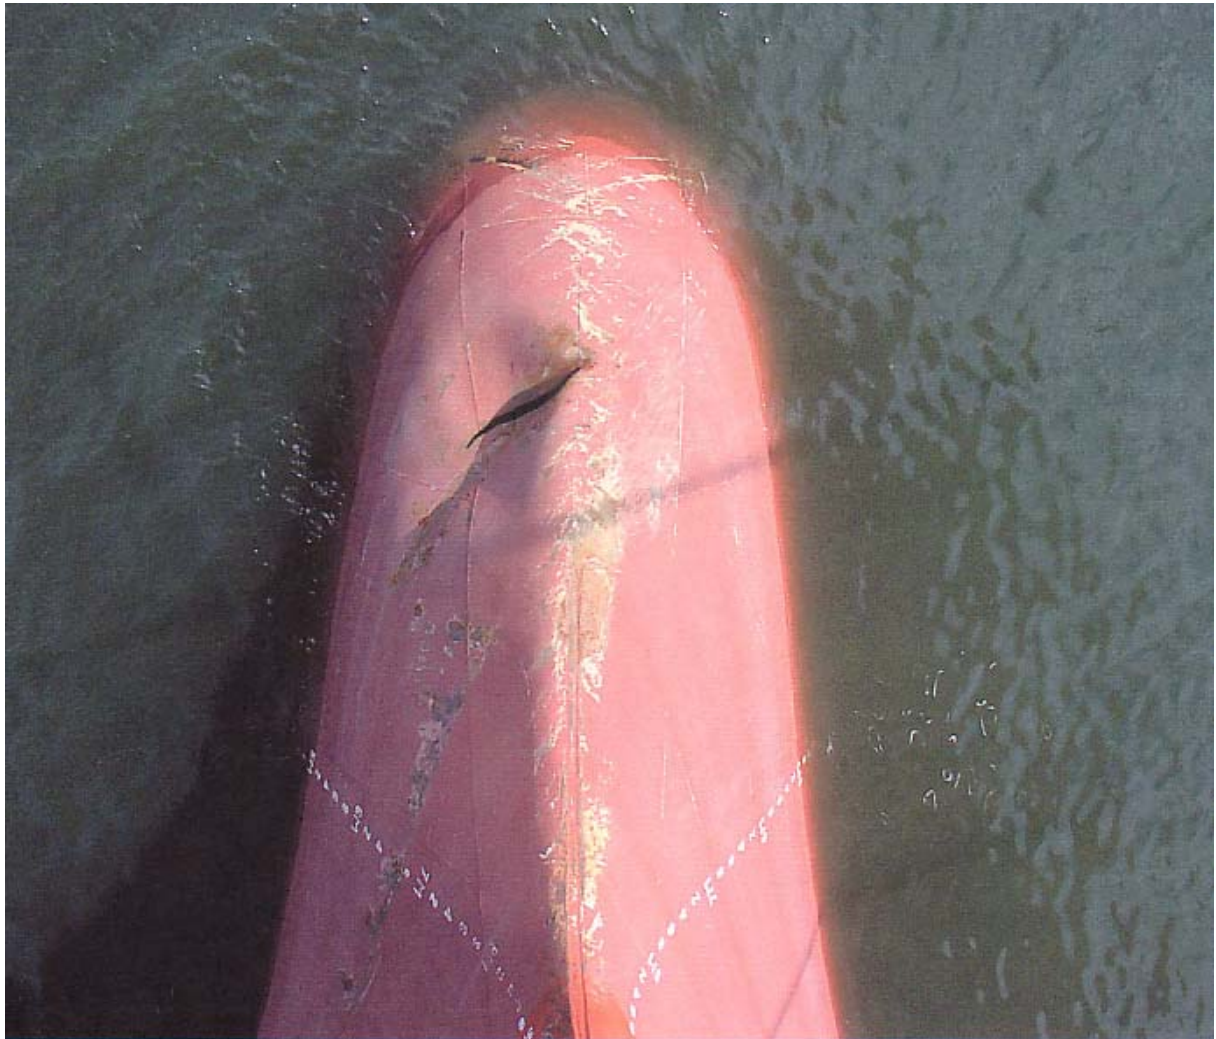
Photographies *BOW EAGLE*

Le chimiquier a également subi des dommages, qui ont été constatés seulement le lendemain après midi, avec d'importantes éraflures et des enfoncements sur son flanc bâbord. Son peak avant a été endommagé, deux de ses citernes latérales de cargaison à bâbord ont été percées, avec des fuites de produit à la mer.

- * Au cours des investigations qui accompagnent ces transferts, le bord découvre une fuite sur le bordé de la citerne n°7 bâbord ainsi que la présence de près de 590 t d'eau de mer dans le peak avant qui était vide auparavant.

- * **À 16H25**, le BOW EAGLE signale ses avaries au CROSS Jobourg, conformément aux dispositions de son plan SOPEP, l'envahissement de son peak avant ainsi qu'une fissure et une fuite de produit à la mer au niveau de la citerne n°7 bâbord près de la flottaison.

- * Par contre l'équipe d'évaluation constate (ce qui n'avait pas été mis en lumière jusque là) que le bordé extérieur de la citerne n°2 est fissuré et qu'il existe un risque de fuite à la mer de cyclohexane (quelques tonnes ont déjà été perdues et ce produit n'étant pas miscible avec l'eau de mer il y a risque de pollution) dès que le navire n'est pas en route à une vitesse minimale de 11 nœuds (cf. détail des avaries au § 6.2*infra). L'équipe d'évaluation confirme que le bord maîtrise la situation.*
