Rapport d'enquête technique

ACCIDENT SURVENU A UNE EMBARCATION DE SAUVETAGE

AU COURS D'UN EXERCICE A BORD DU PORTE-CONTENEURS

LE 15 AVRIL 2011 A YANTIAN (CHINE) (deux décès, un blessé grave)

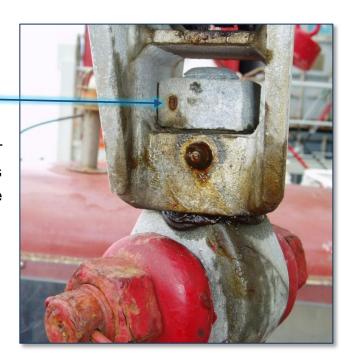
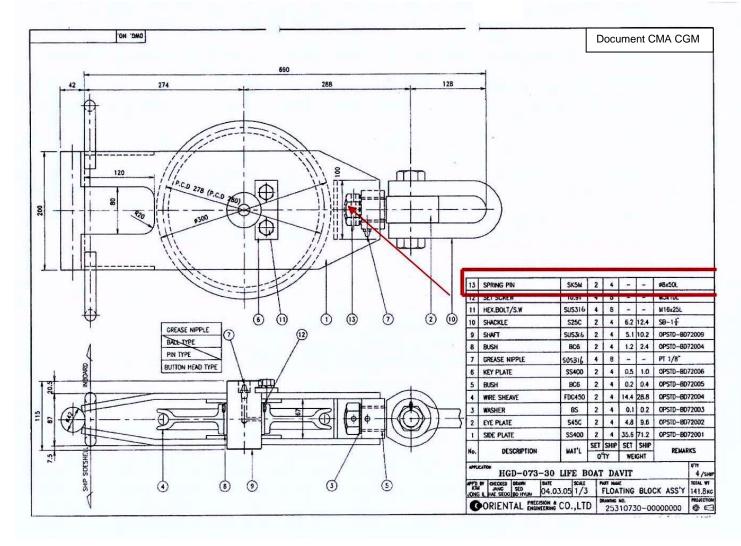
L'absence de goupille à ressort sur l'écrou de l'émerillon a permis le dévissage, puis la désolidarisation de celui-ci avec les pièces de liaison au croc de largage.

Les contrôles effectués après l'accident, à bord des autres navires de la flotte, montrent que si, dans quelques cas, la goupille de freinage de l'écrou est bloquée par un mélange rouille/ graisse, elle n'est jamais absente. Cette goupille, rentrée en force dans son perçage au moment de l'assemblage du moufle, ne peut être retirée qu'au moyen d'un outil chasse-goupille.

Ceci tend à prouver que la goupille n'aurait pas été mise en place au cours des opérations d'assemblage du moufle, à la construction du navire, d'autant qu'aucune opération de maintenance, ayant nécessité un démontage de l'émerillon, ne figure dans l'historique du navire.

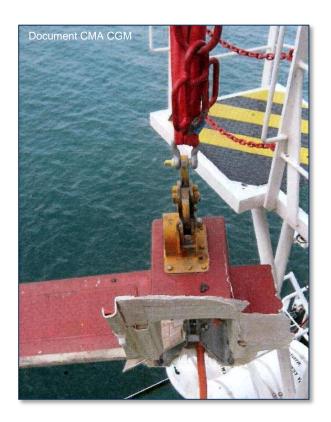
La structure de l'embarcation

La structure liée à la coque et sur laquelle est fixé le croc arrière (massif de suspension du croc), a été arrachée lorsque l'avant s'est désemparé. Ceci montre que cette situation, certes rare, mais que l'on ne peut manifestement pas exclure, n'a pas été prise en compte au moment de la conception de l'embarcation.

Dans ces conditions, avec sa structure trop légère pour supporter son propre poids et celui de ses occupants, même peu nombreux, sur un seul croc, l'embarcation (bien que construite en conformité avec la réglementation en vigueur) n'agit aucunement comme une cellule de protection, tant qu'elle ne flotte pas normalement.

La faiblesse de la structure constitue ainsi un facteur aggravant des conséquences de l'accident. La rupture et la chute qui en ont résulté ont ôté une chance de survie aux occupants.

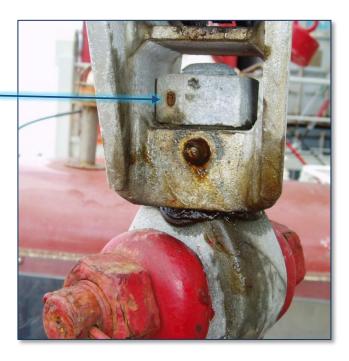
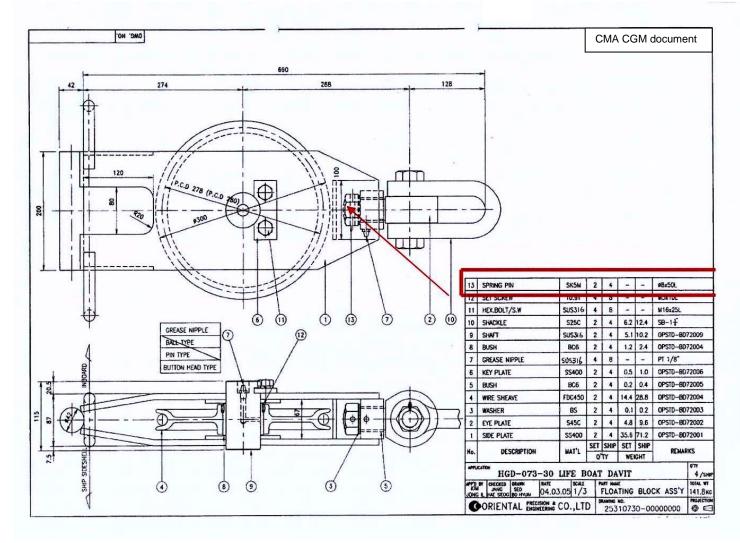
Missing pin

The lack of a spring pin on the swivel screw nut had allowed it to unscrew then to disconnect from the release hook connecting parts.

The survey done after the accident, on board other vessels of the company, shows that even if in some cases the nut safety pin is blocked by a mixture of grease and rust, it is never missing. This pin, tapped in its drilling at the time of the pulley block assembly, can only be removed by using a drift punch.

This tends to prove that the pin would not have been put in place during the pulley block assembly operations, at the time of the construction of the vessel, all the more so no maintenance operation, including a swivel dismantling had been recorded in the vessel historical data.

The missing pin, probably since the construction, is the **causal factor** of the accident.

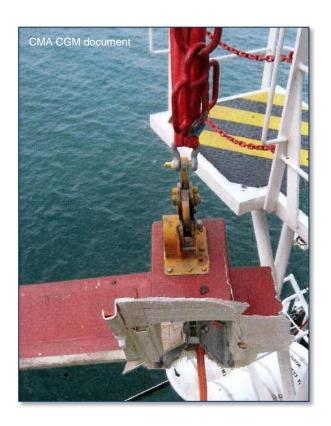
The lifeboat structure

The structure connected to the hull on which the aft release hook is locked (sling plate, deadwood) had been torn when the bow had been disabled. This shows that this situation, admittedly unlikely, but which cannot obviously be ruled out, had not been considered at the time of the design of the boat.

In these conditions, with her structure too weak to hold her own weight and her crew's, even with only few people aboard, on only one hook, the boat (although built according to the current regulation) do not act as a protection cell at all, as long as she is not floating normally.

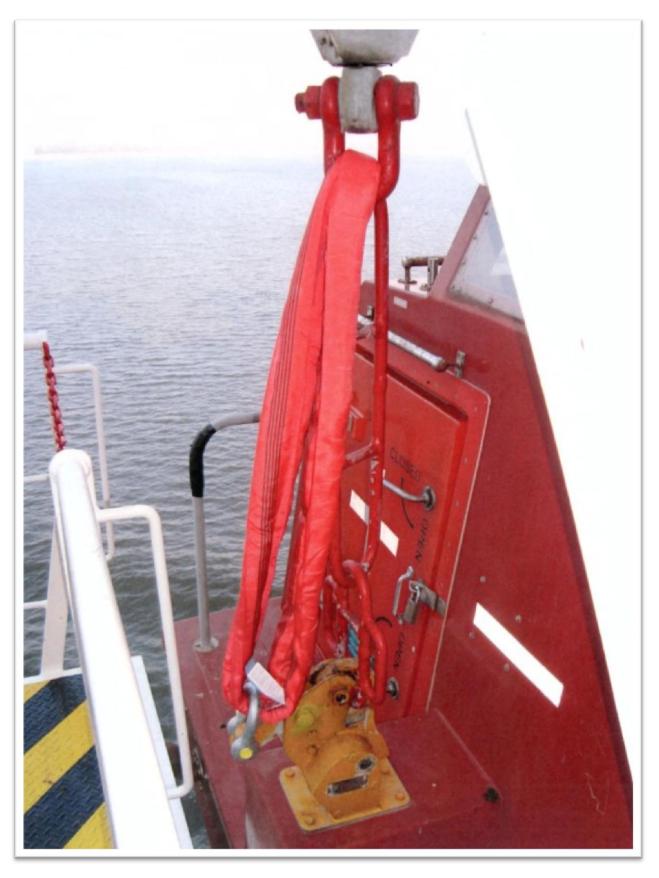
Ceinture de liaison entre émerillon et croc de largage (Fall Protection Device)

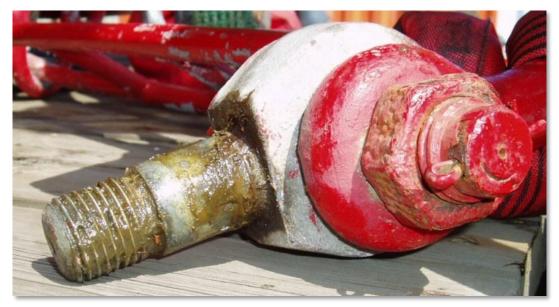
Vis de l'émerillon tribord après l'accident / Starboard swivel screw after the accident

Perçage pour goupille drilling for pin
