Rapport d'enquête technique

CMA CGM OTELLO

**PERTE À LA MER
DE CONTENEURS EN PONTÉE**

GOLFE DE GASCOGNE LE 17 FEVRIER 2006

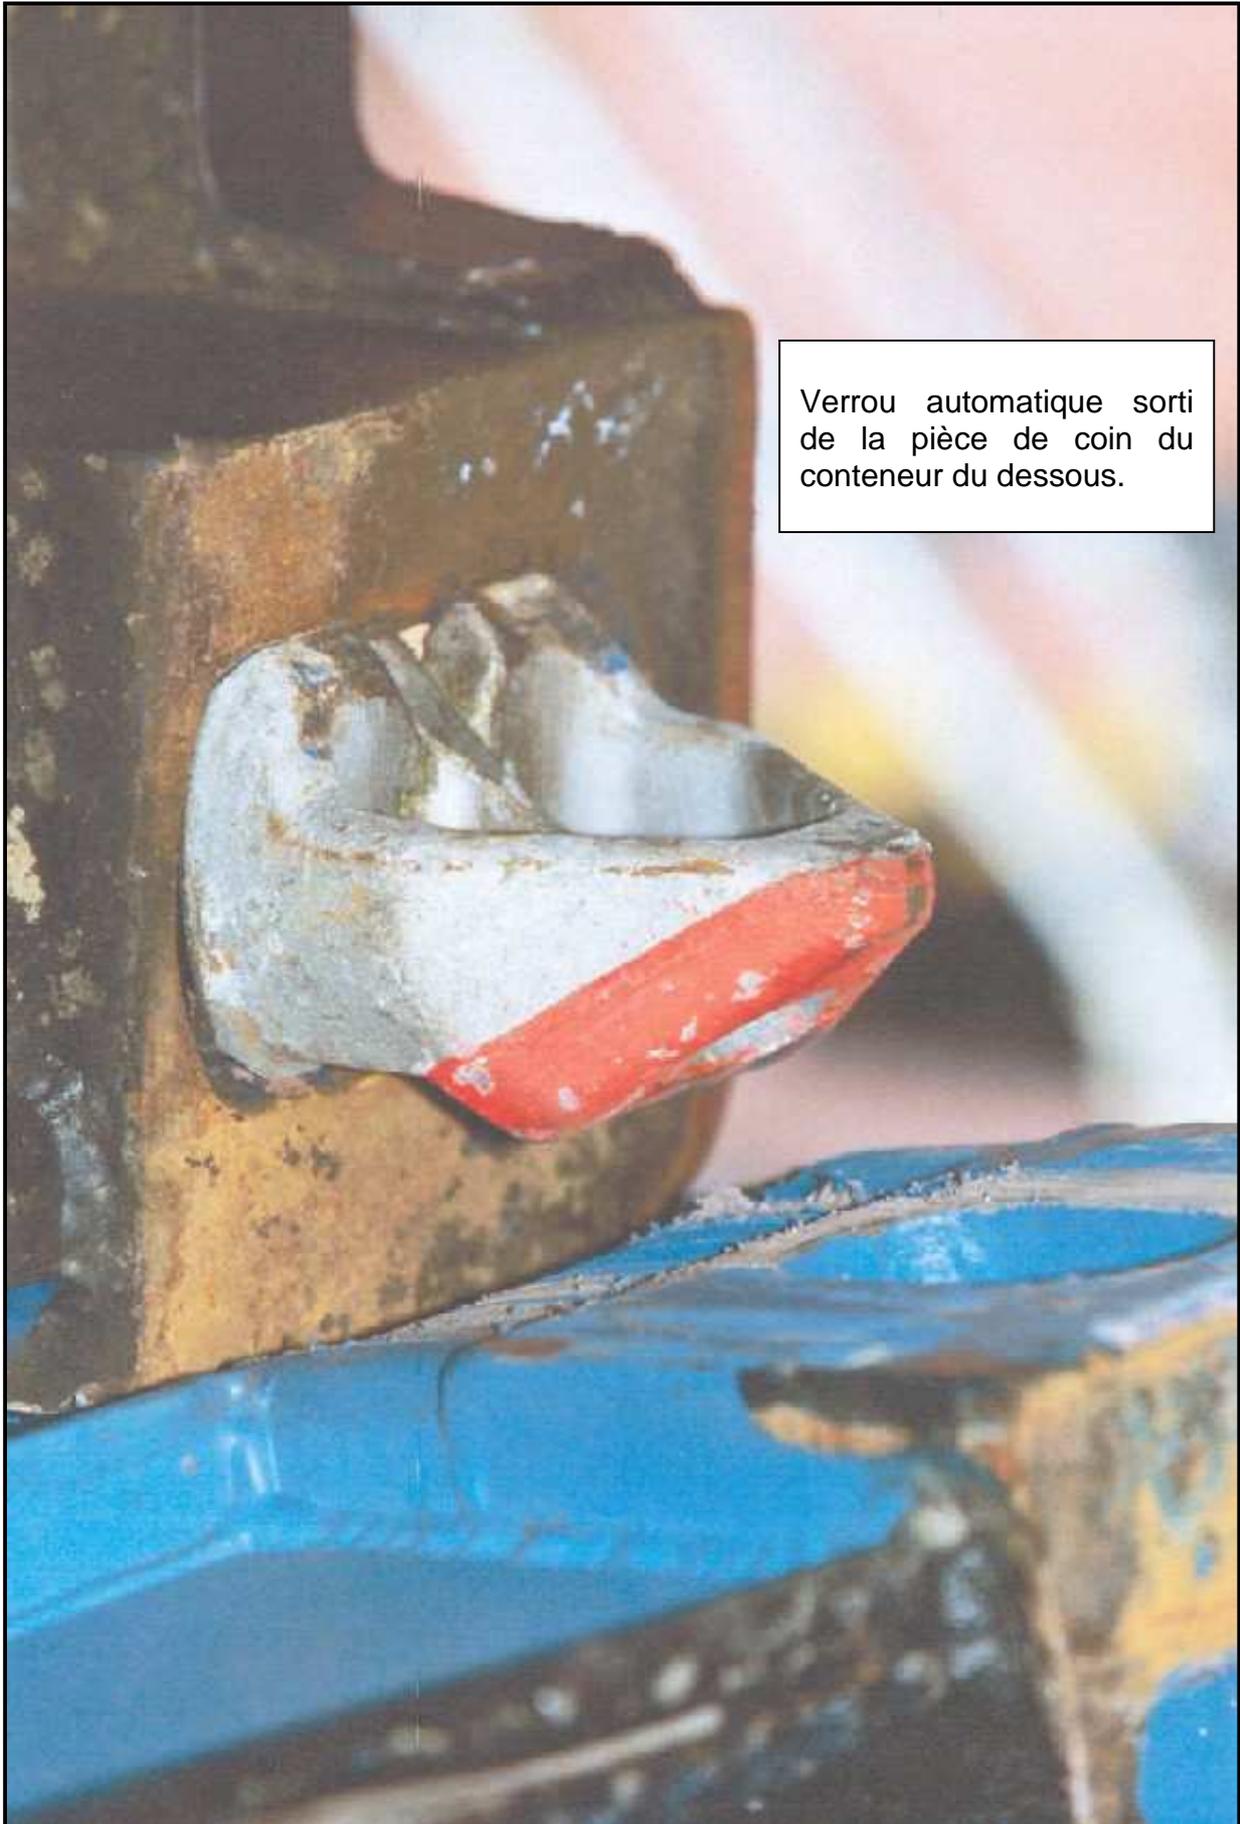
Verrou automatique sorti
de la pièce de coin du
conteneur du dessous.

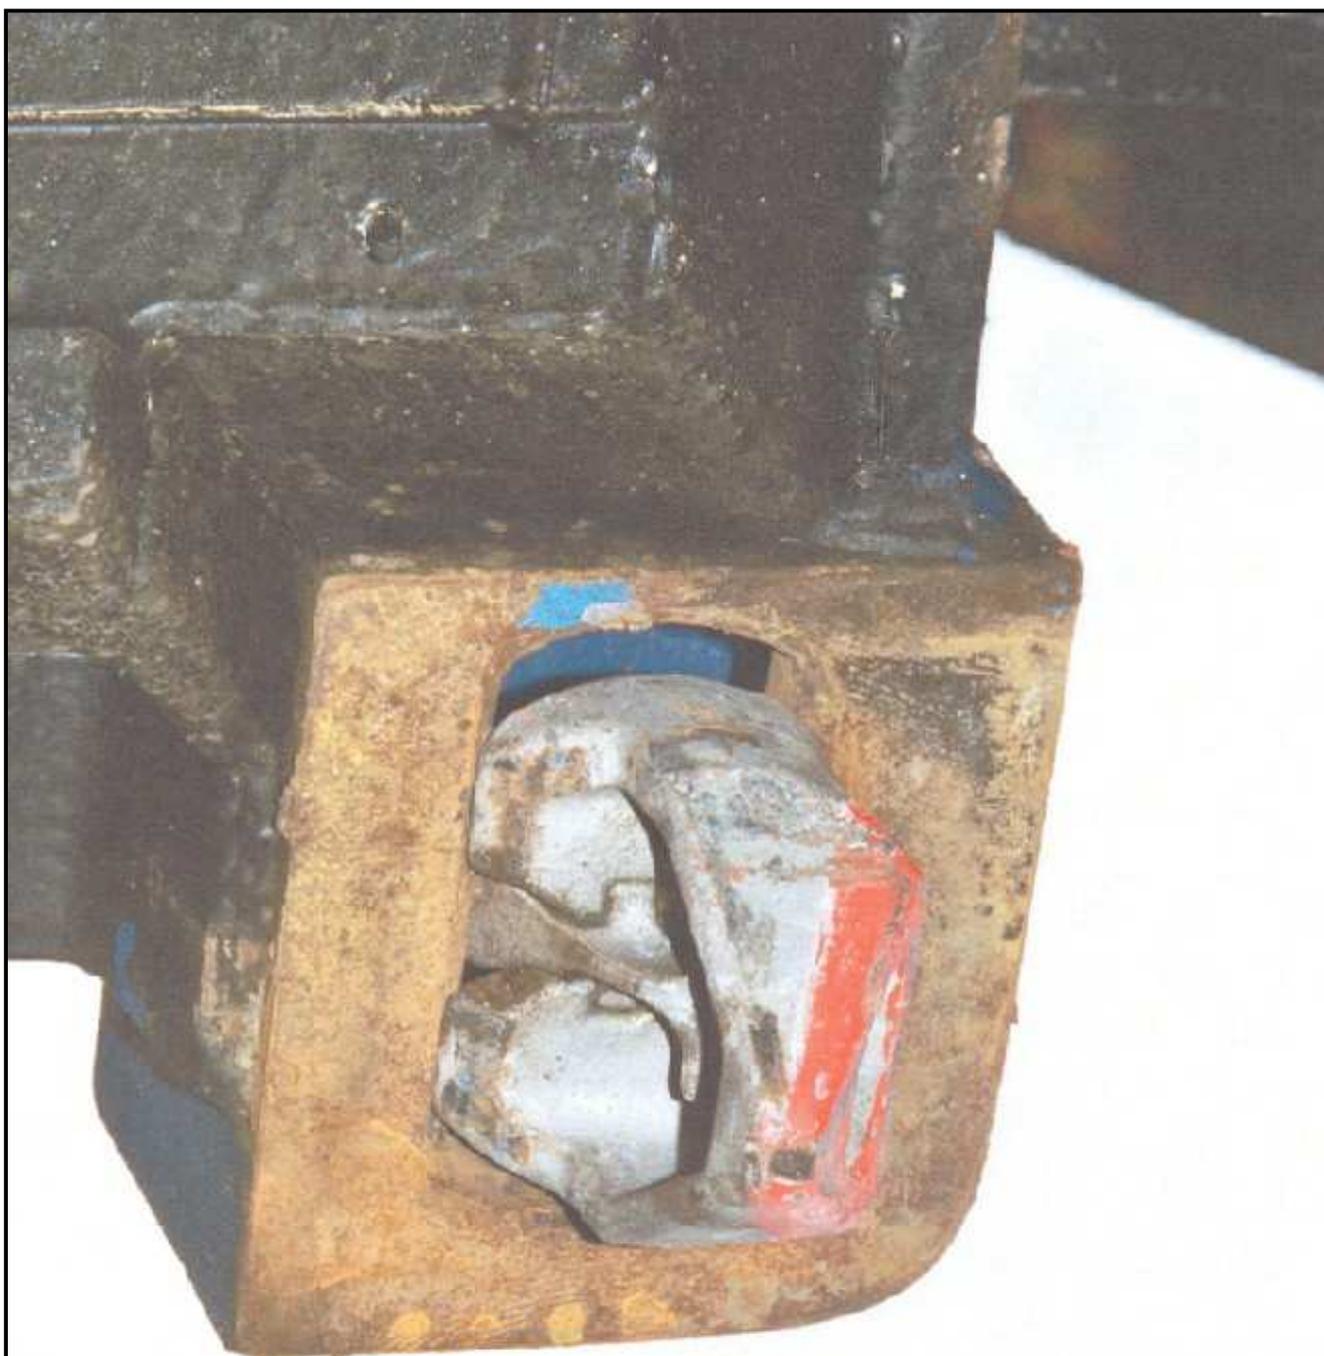
Verrou automatique sorti de la pièce de coin du conteneur inférieur et dont la partie biseautée paraît usée.

On voit à l'intérieur le levier de verrouillage sur la pièce de coin du conteneur supérieur.

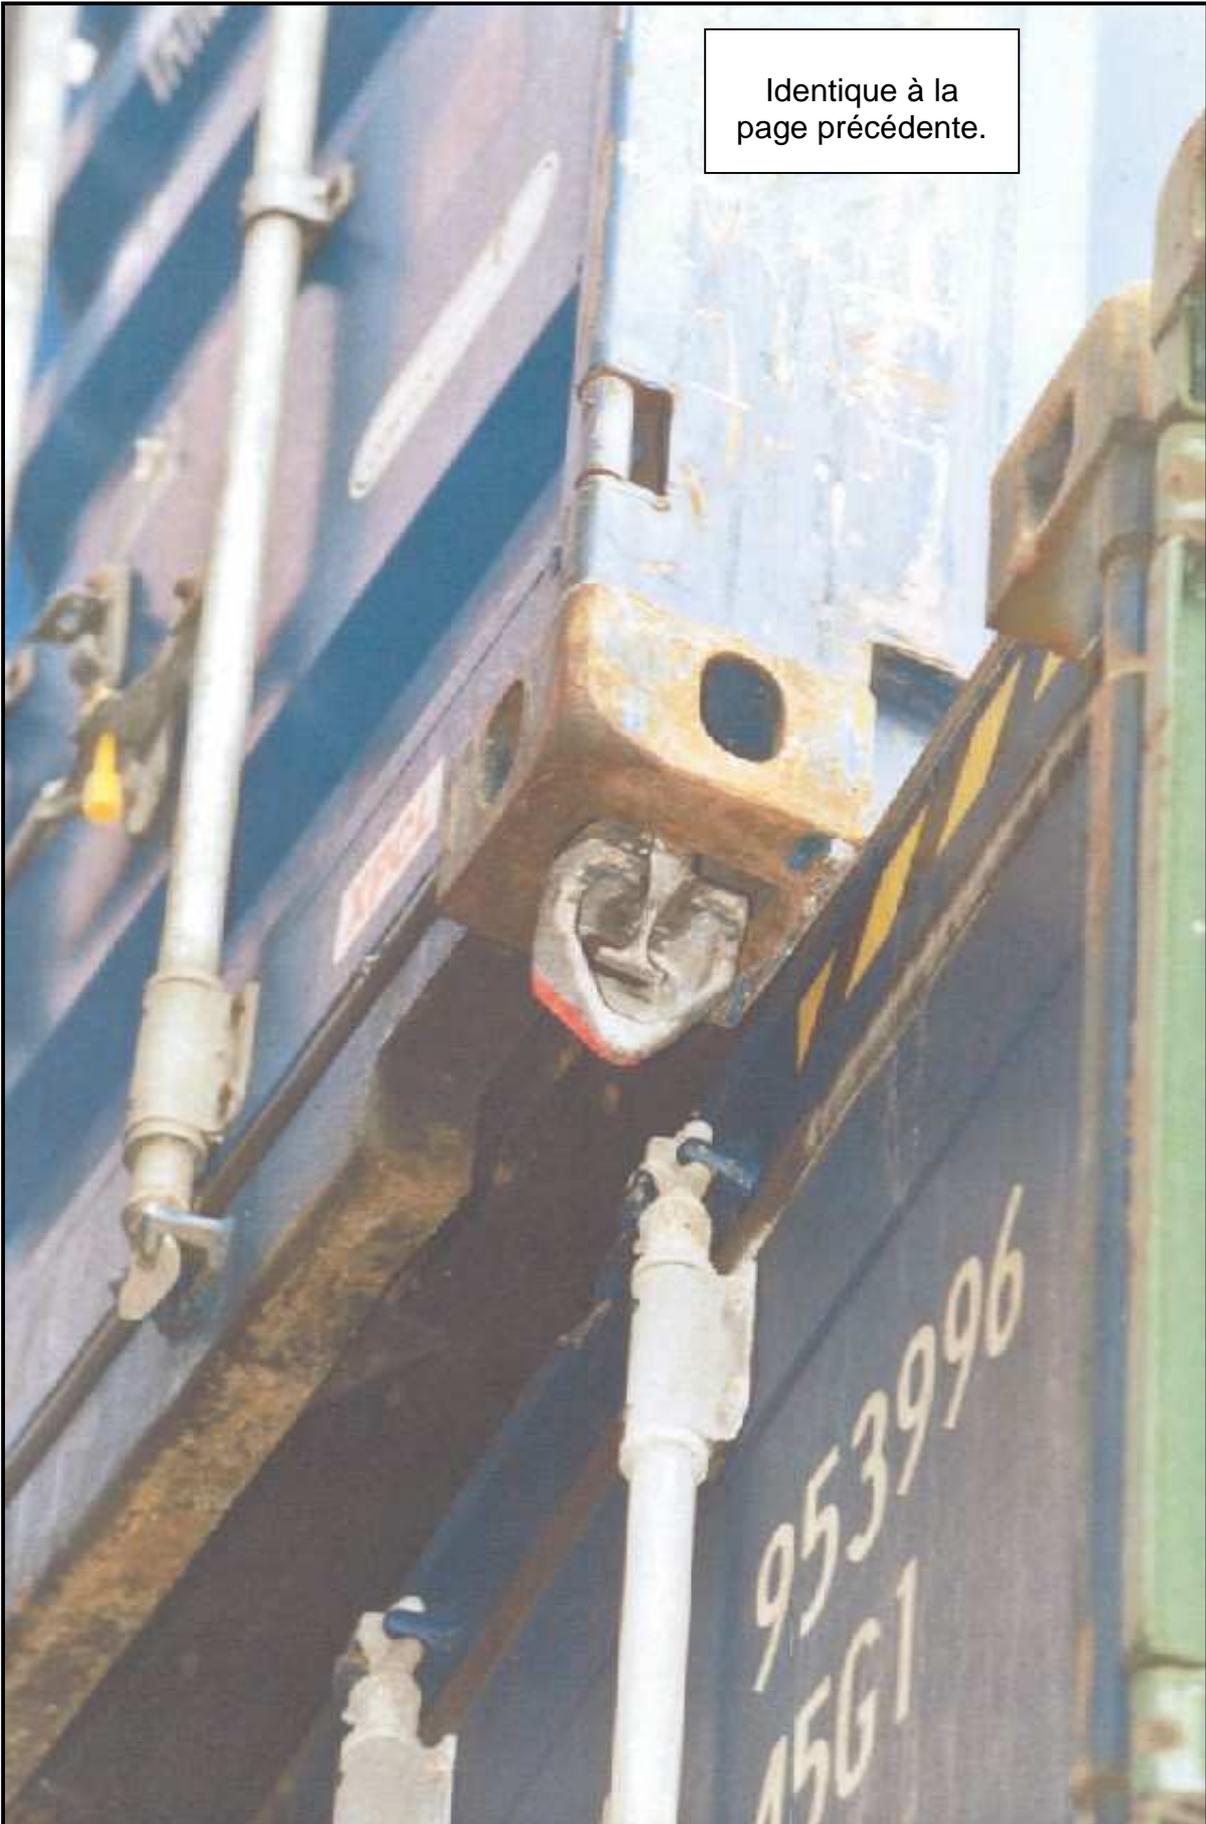
Identique à la page précédente.

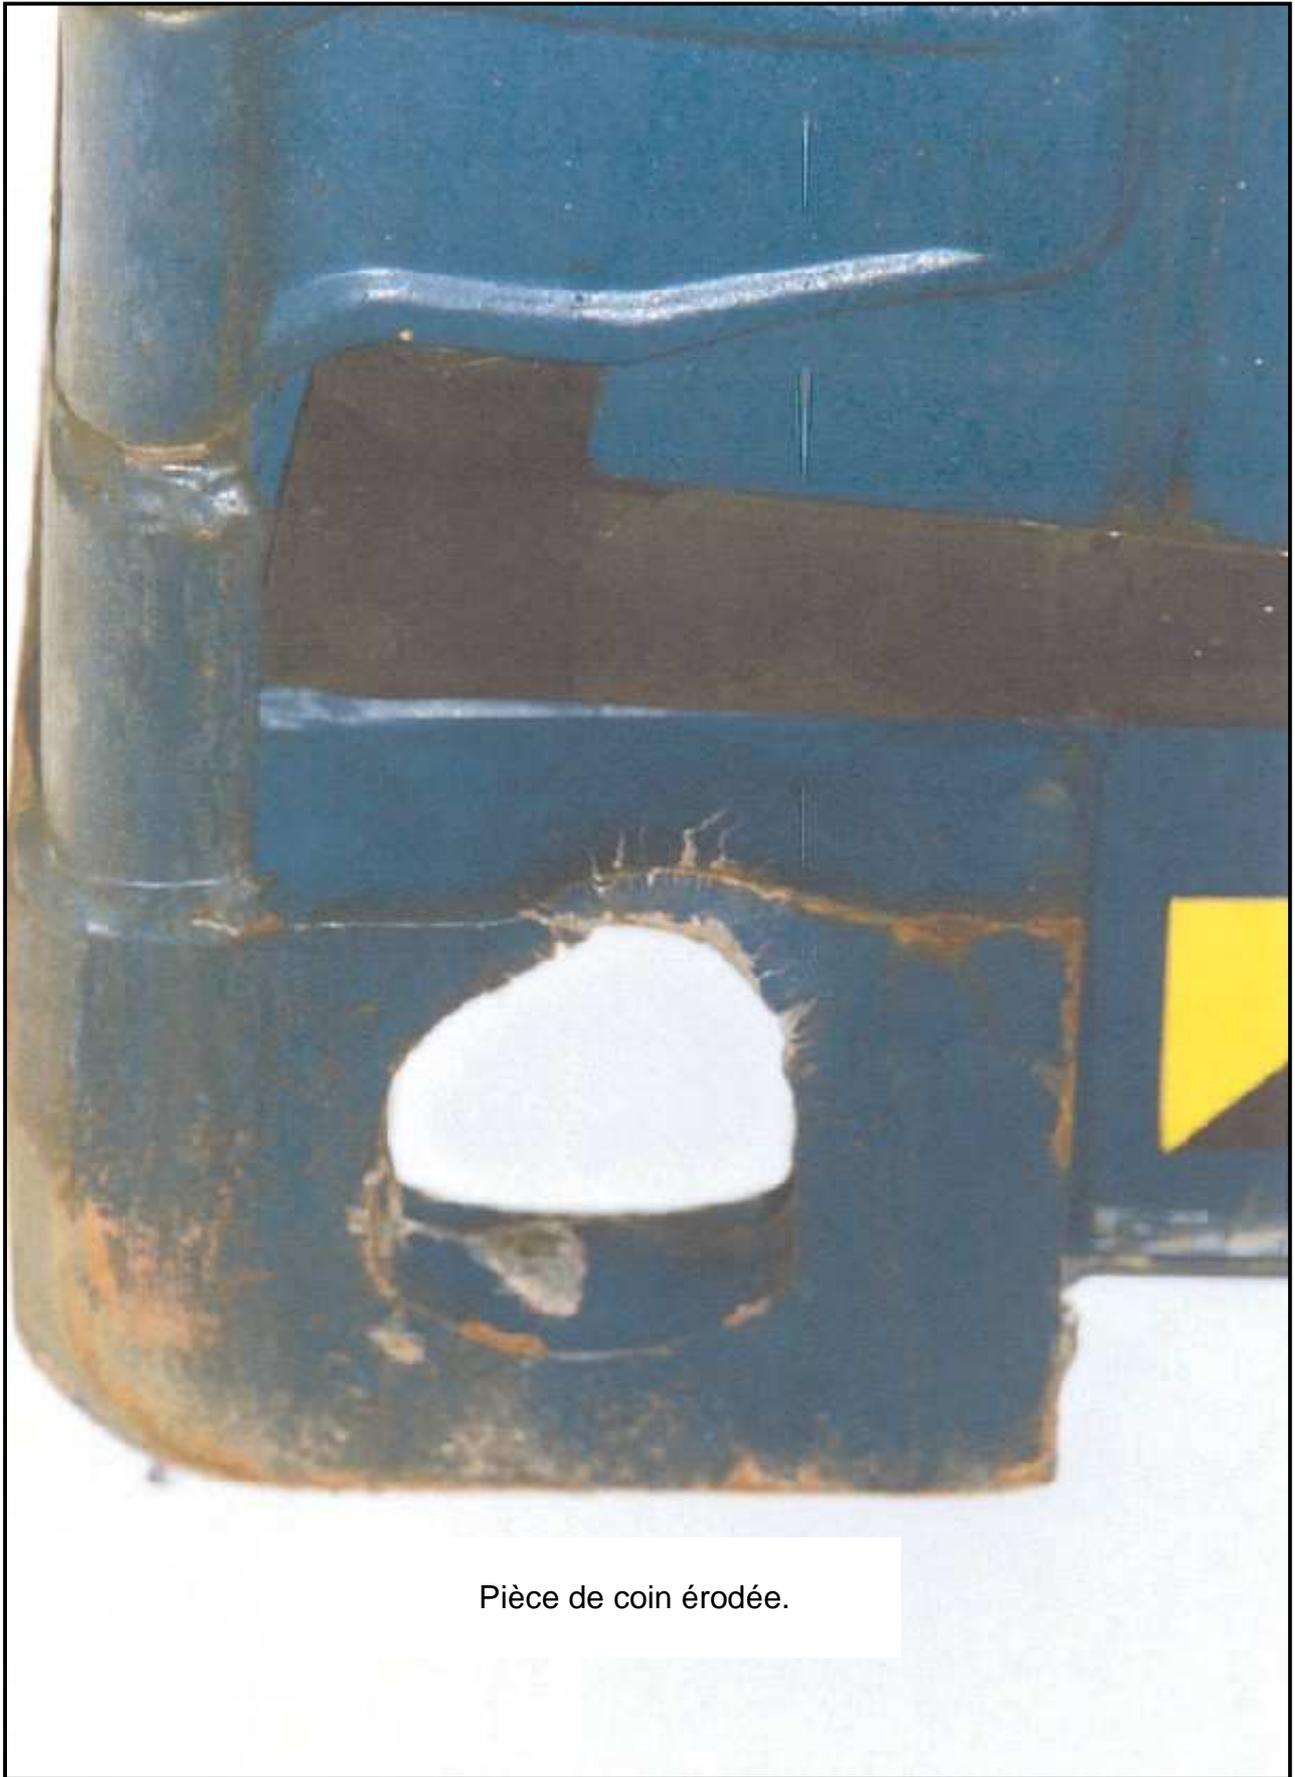
Pièce de coin érodée.

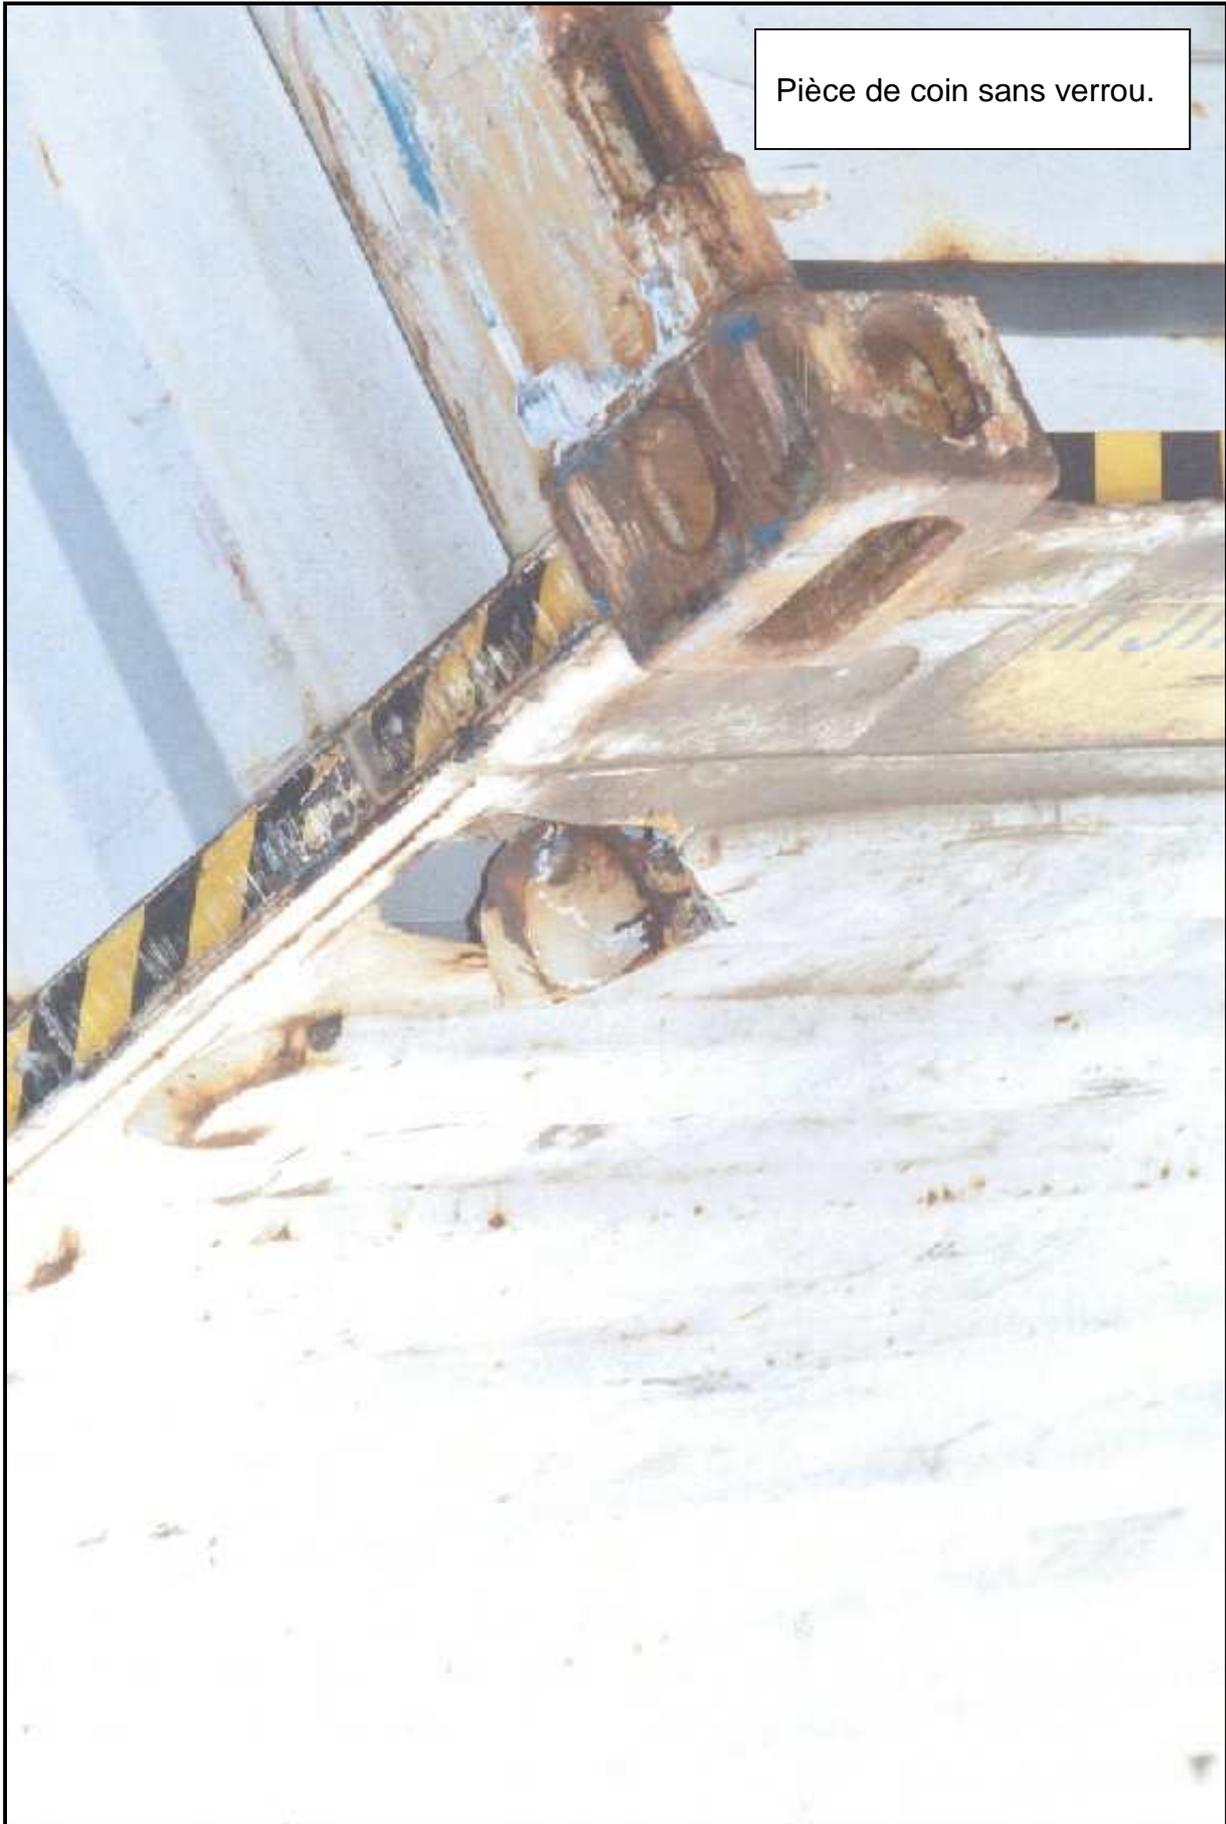
Pièce de coin sans verrou.

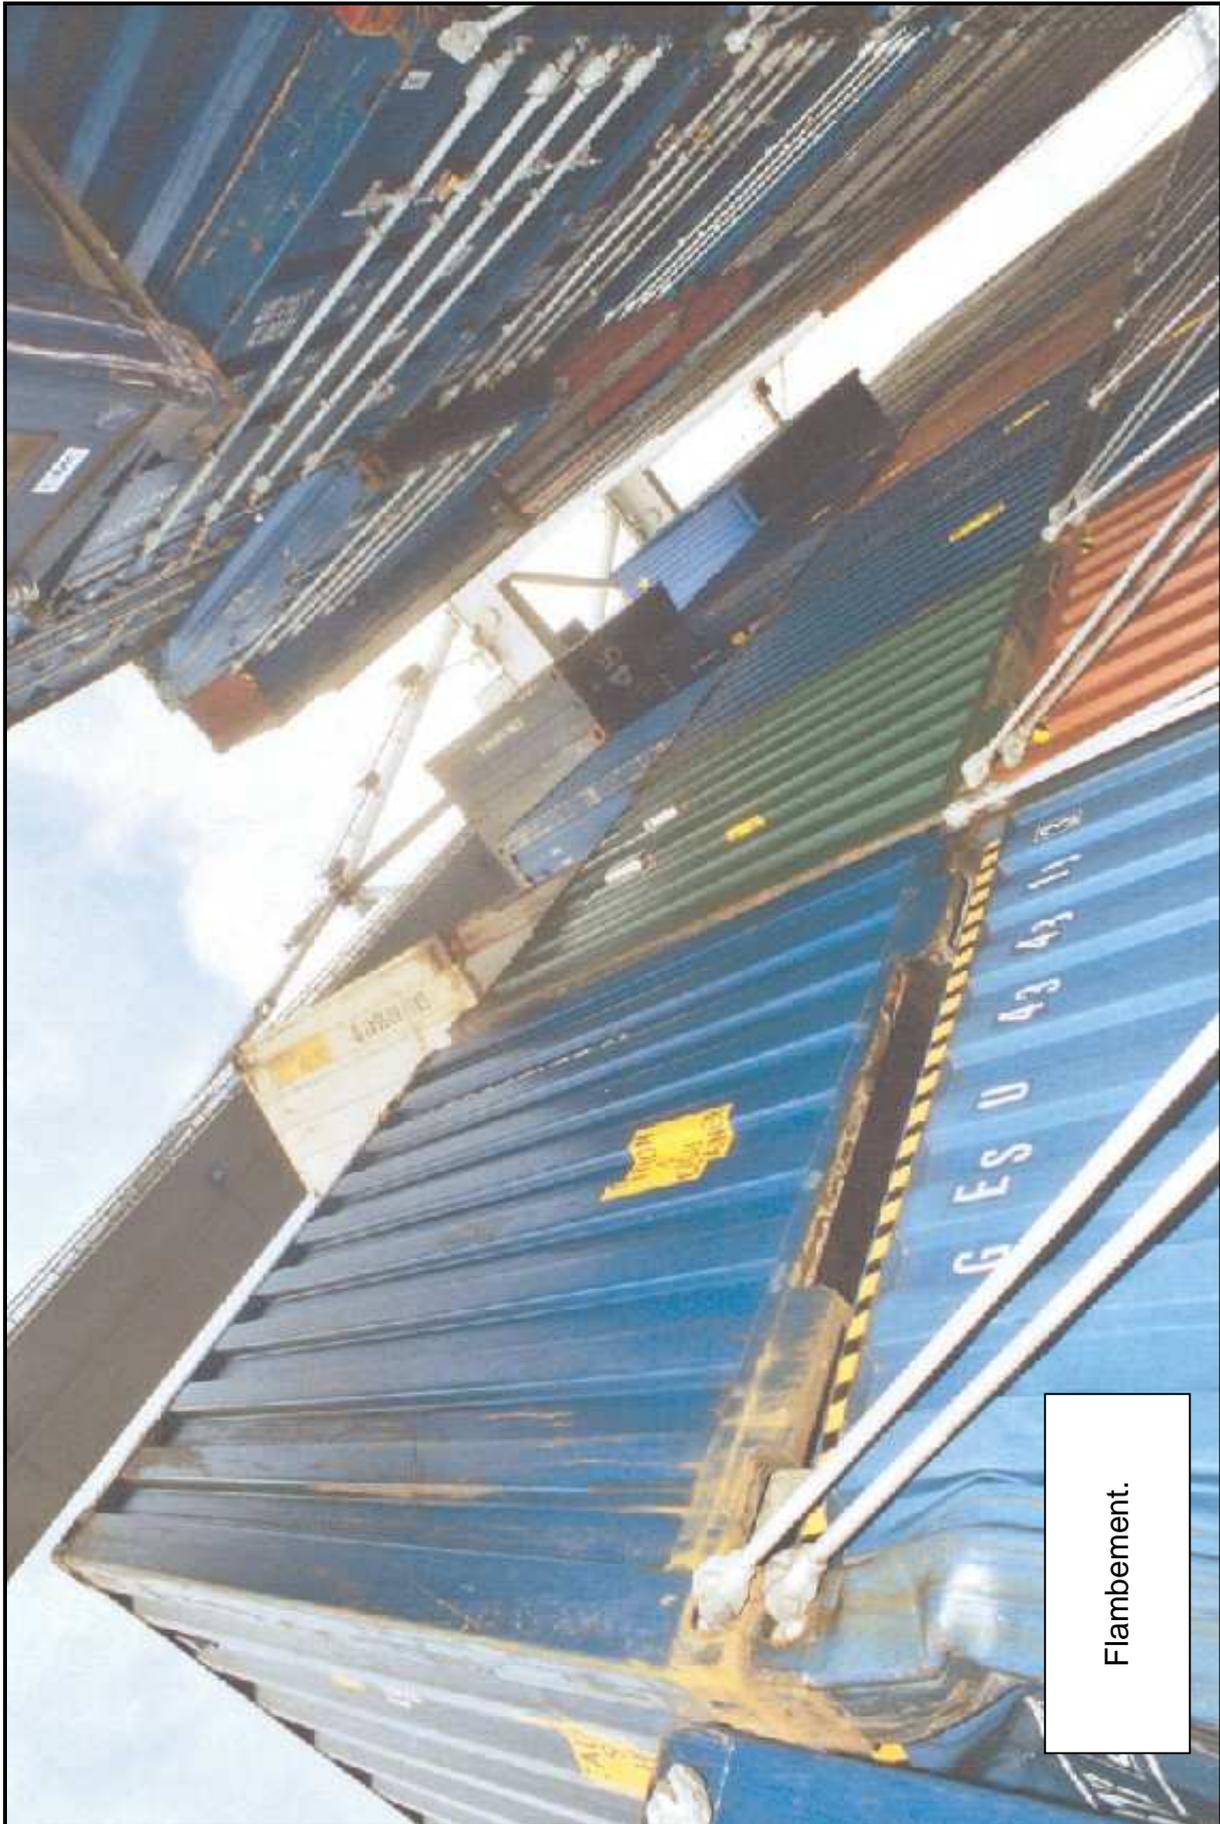
Flambement.

Pièces de coin avec et sans TA.

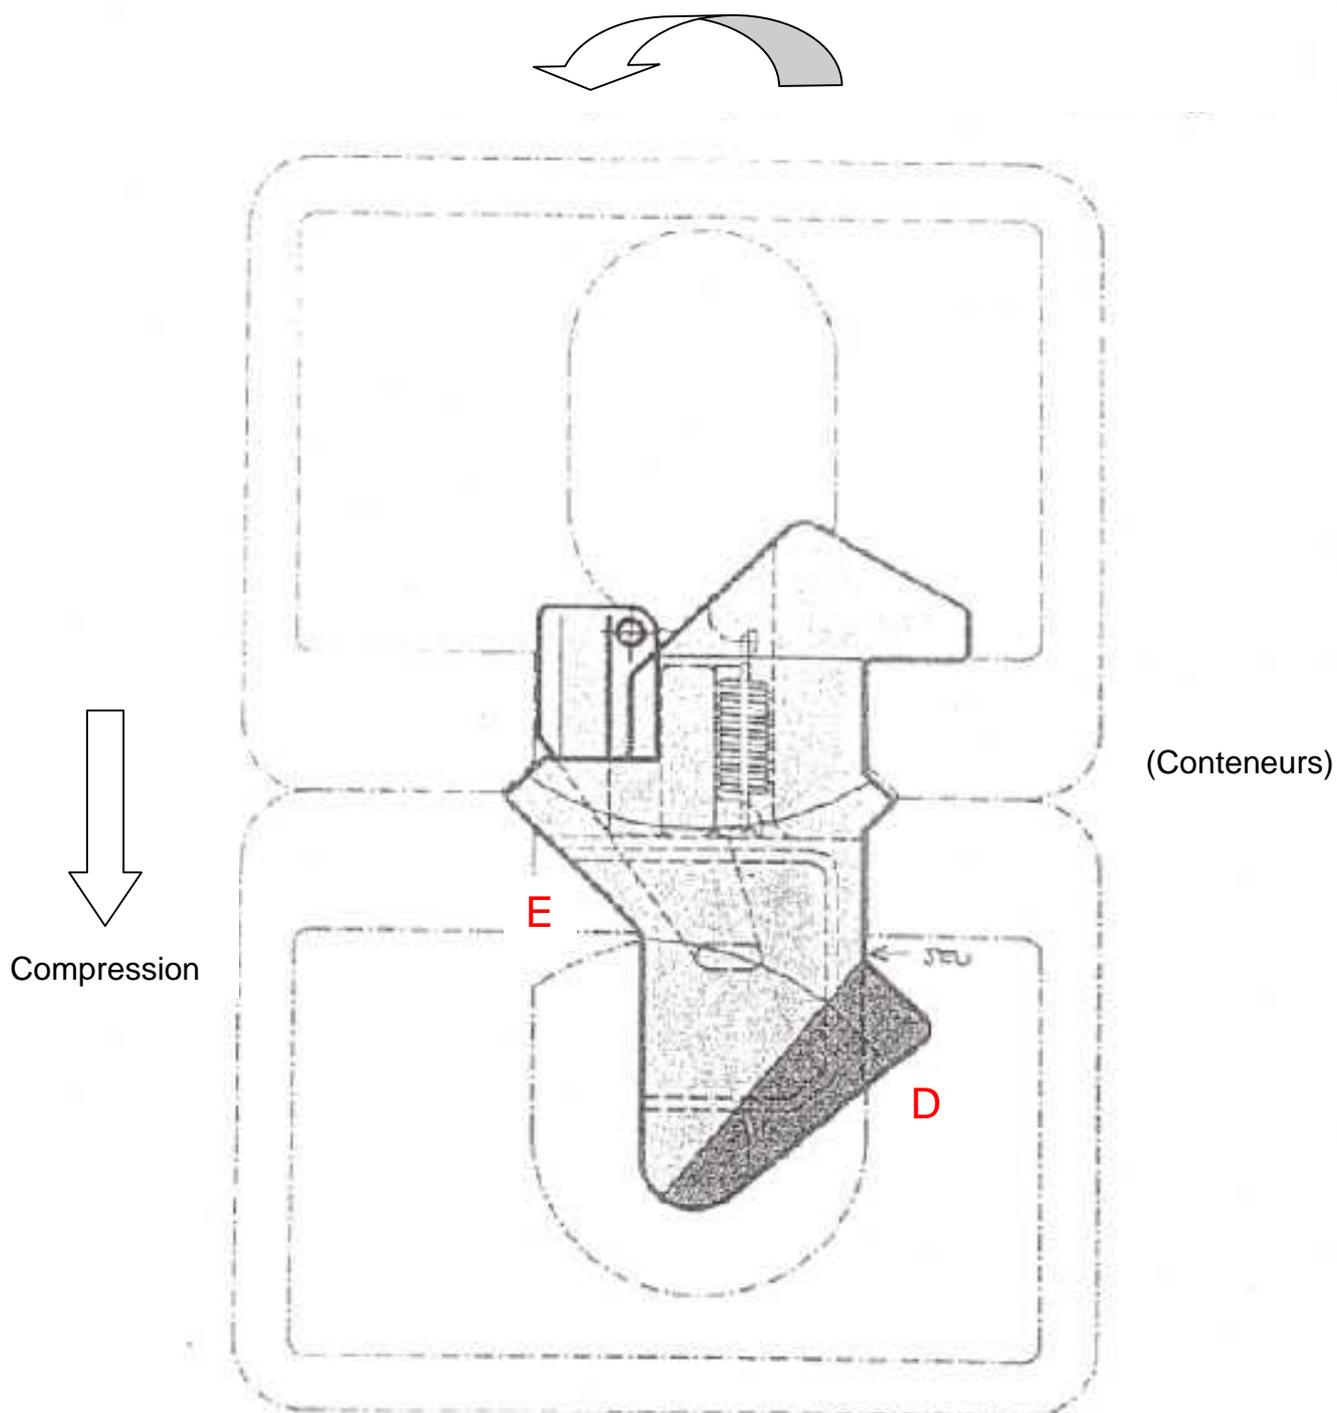
Fonctionnement à la gîte sur bâbord d'un TA dans des pièces de coin bâbord.

Travail à la compression : rien ne bouge.

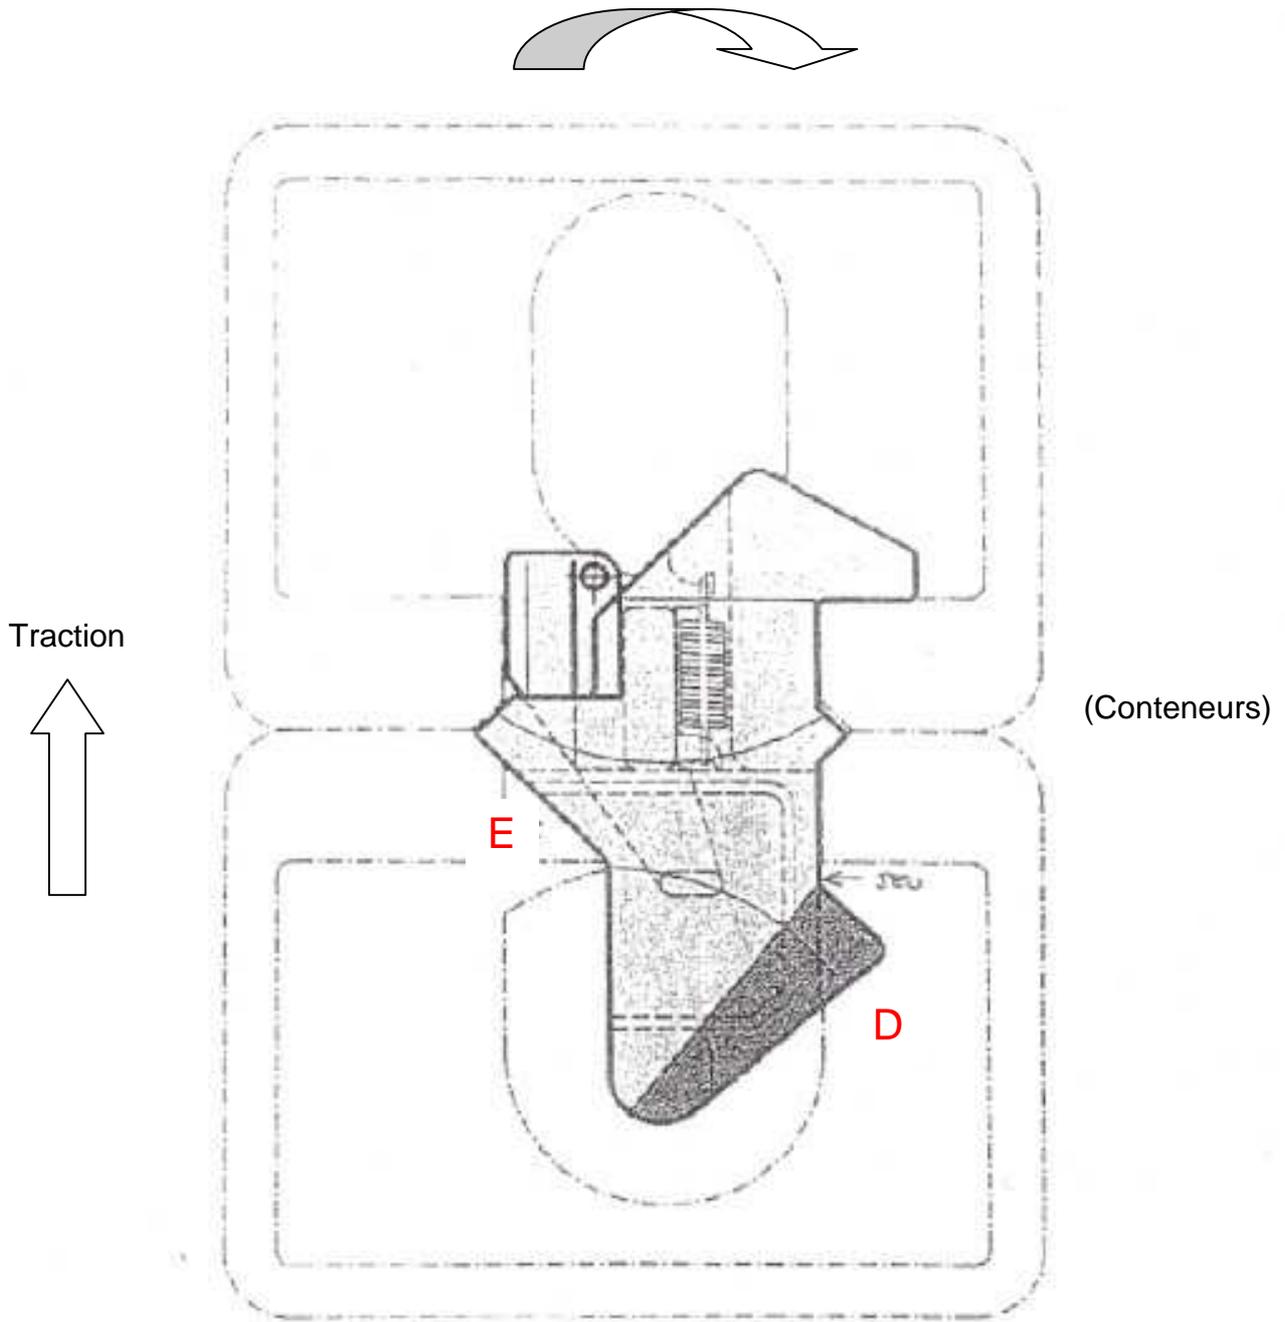
Fonctionnement à la gîte sur tribord d'un TA dans des pièces de coin bâbord.

Travail à la Traction : le jeu, si faible soit-il, qui permet le déchargement, plus ou moins l'usure de la glissière E, autorisent un « début » de sortie, voire plus, de la partie inférieure du TA.
