Rapport d'enquête technique

ABORDAGE

CONDOR

ME-THI-NA

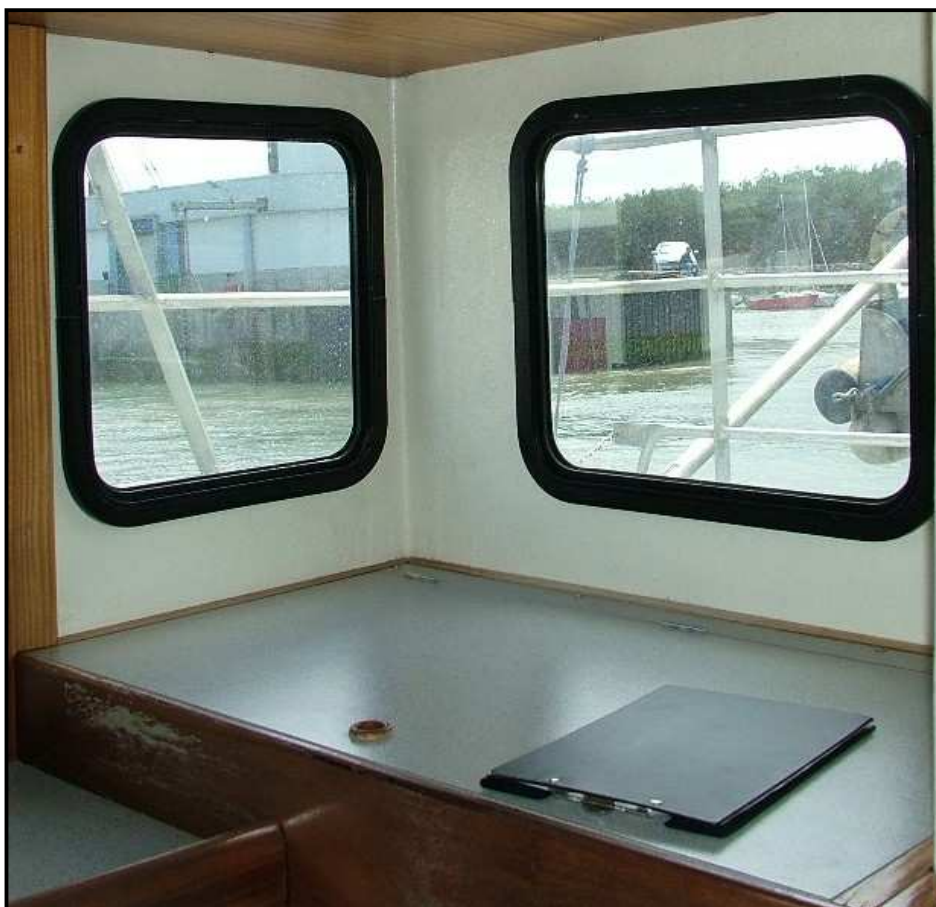
Table à cartes du ME-THI-NA

La table à cartes, faisant également fonction de table de travail lorsque le navire est en route retour, est disposée face à l'arrière.

C'est donc l'ergonomie générale de la timonerie qui constitue **un facteur sous-jacent**, si la visibilité est médiocre et que la veille n'est pas exercée en continu par l'homme de quart.

7.1 de prendre les dispositions pertinentes pour que la veille soit assurée de manière efficace, malgré les contraintes administratives et commerciales ;

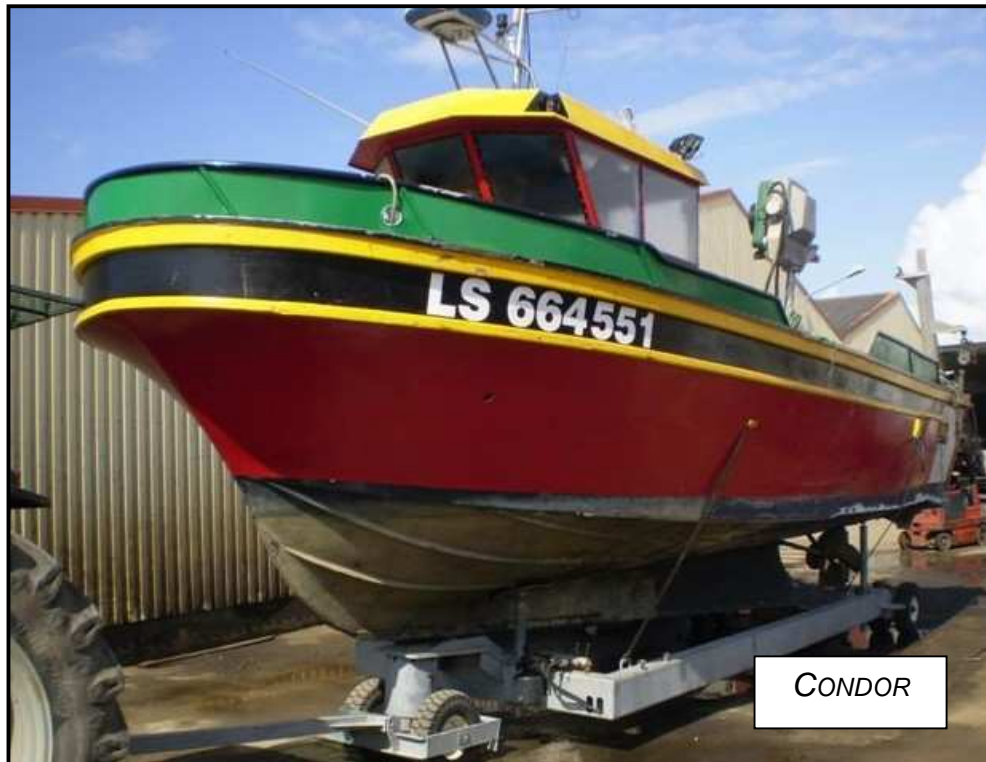
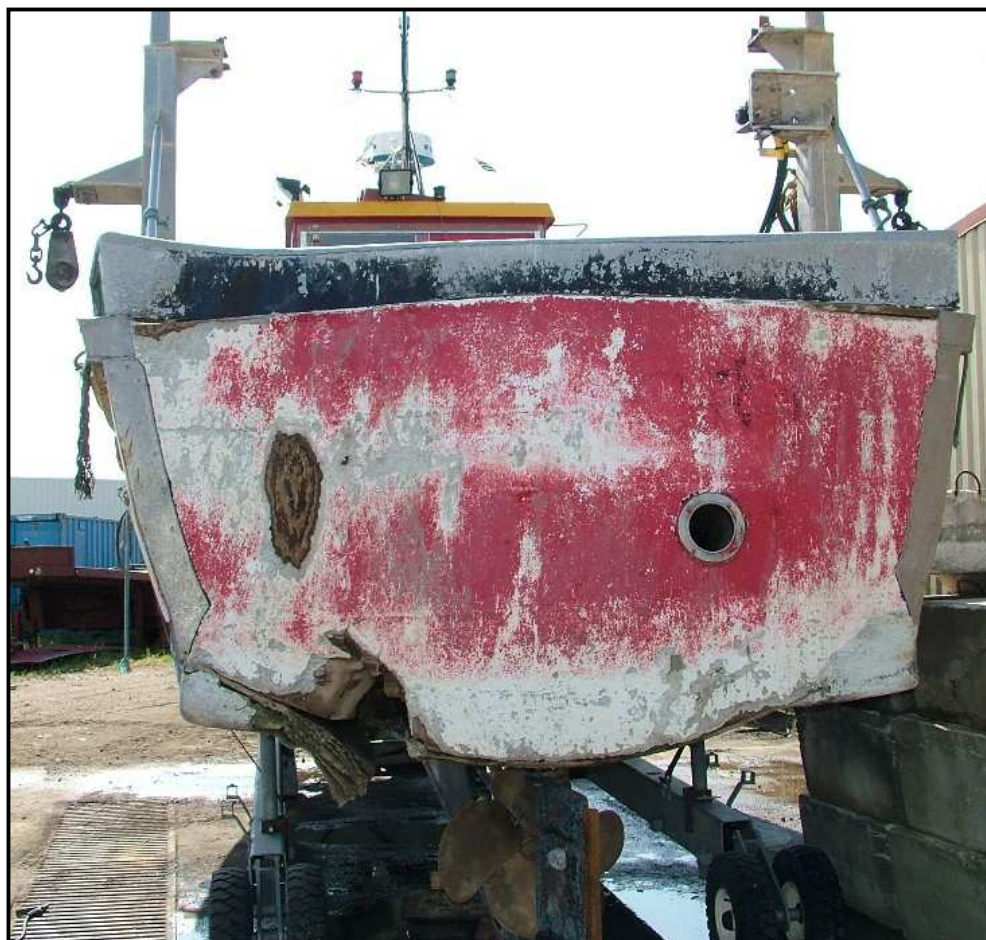
Tableau arrière du *CONDOR*

Le 30 juin 2009 par beau temps, peu après le lever du soleil, le navire de pêche *ME-THI-NA*, en route à 9 nœuds cap à l'Est, entre en collision avec le chalutier le *CONDOR*, alors en pêche. Le choc du bulbe du *ME-THI-NA* contre le tableau arrière du *CONDOR* provoque une importante voie d'eau dans le compartiment moteur, sous sa ligne de flottaison. Son patron, légèrement blessé, est immédiatement récupéré par le *ME-THI-NA*.

La brèche à l'arrière du *CONDOR* est importante et l'alarme de montée d'eau se déclenche ; le compartiment moteur est rapidement envahi. Le patron du *CONDOR* réclame une assistance immédiate en faisant des signes au *ME-THI-NA*.

La première cloison étanche est située au droit de la timonerie, ce qui est conforme à la réglementation applicable à un navire d'une longueur inférieure à 12 mètres (cf. Division 227, Article 227-1.05, édition du 30/11/2005) ; le *CONDOR* est cependant très vulnérable en cas de brèche sous la ligne de flottaison.

Ce compartimentage en volumes de grandes dimensions, eu égard à la taille du navire, constitue **un risque sous-jacent** de rapide envahissement d'eau, et donc de naufrage, en cas de brèche sous la ligne de flottaison.

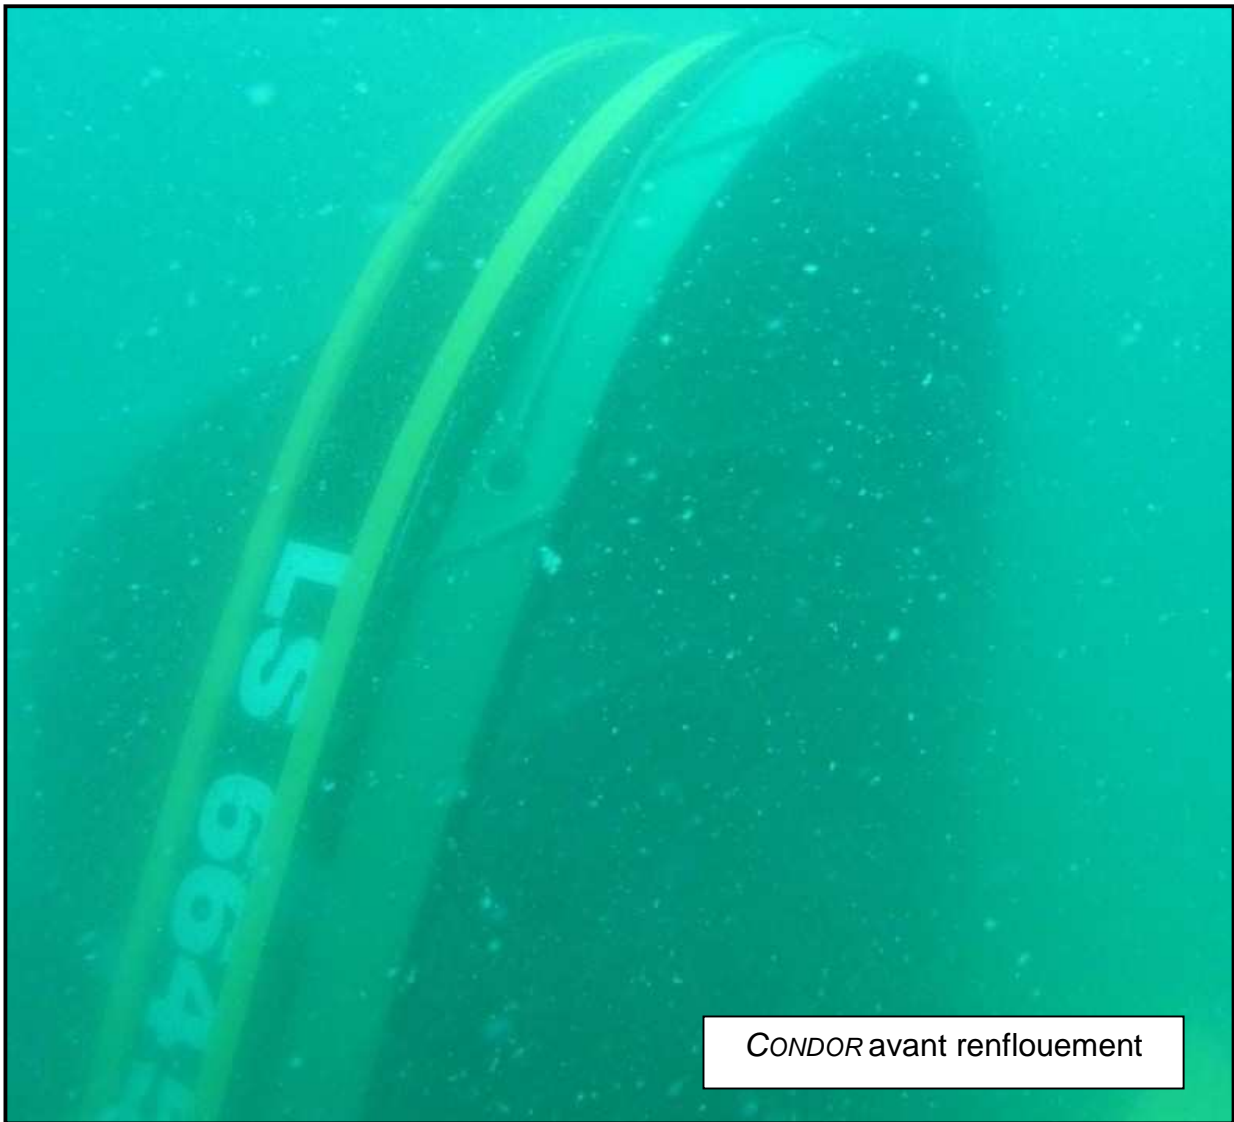
CONDOR avant renflouement

Quelques minutes plus tard, le *CONDOR* coule par 15 mètres de fond.

Quelques jours après, le *CONDOR* sera renfloué et transporté vers un chantier pour réparation.
