## Rapport d'enquête technique sur l'abordage entre le navire CÔTES DE BRETAGNE et la péniche LA SORELLINA le 22 septembre 2012 aux abords du Bec d'Ambès en Gironde (33)

mai 2014

Affaire n° BEA-TT-2012-014  
n° BEA-mer-11258

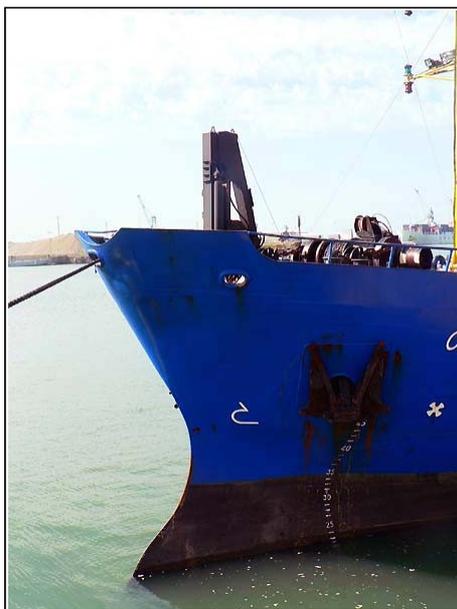
Figure 6 : Vue de l'étrave du CÔTES DE BRETAGNE

Le déplacement du CÔTES DE BRETAGNE était d'environ 1 600 tonnes dont 800 tonnes de ballast et de chargement. Ce navire n'a pas subi de dégâts, hormis un enfoncement limité de son bulbe. Il a été autorisé à naviguer jusqu'à la date limite de validité de son permis de navigation, à condition qu'un essai de mise en pression de ce bulbe soit effectué.

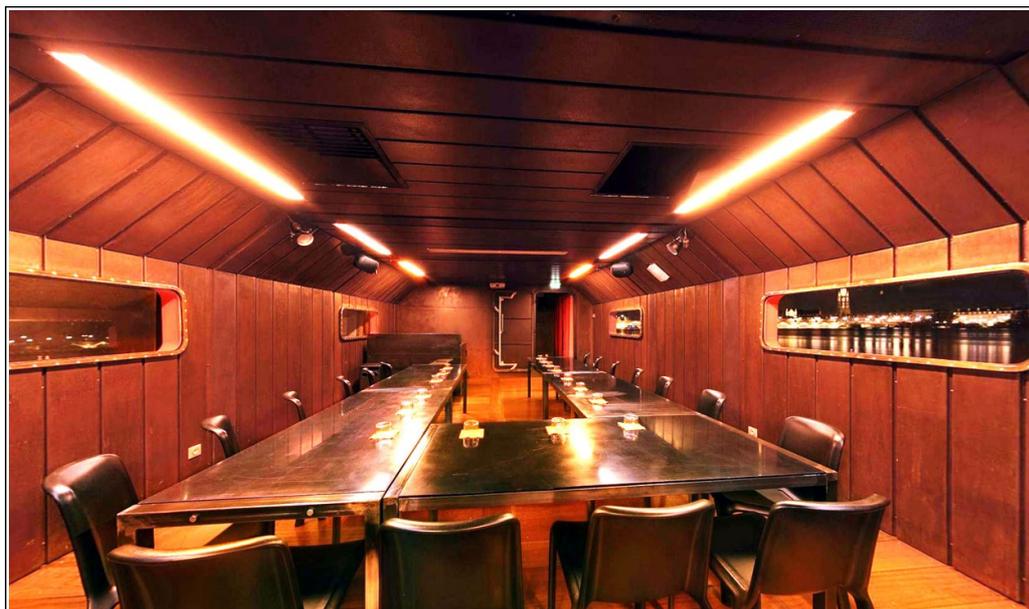
**Figure 10 : Vue de l'intérieur de cale de LA SORELLINA après sa transformation en bateau à passagers**

Des cloisons étanches, situées à l'avant et à l'arrière de cette cale, la séparaient des compartiments adjacents. À l'avant, une porte manuelle était aménagée dans la cloison correspondante pour permettre aux passagers de sortir et de rejoindre le pont. À l'arrière une première porte permettait d'entrer et de sortir de la cale et d'accéder aux commodités. Une seconde porte s'ouvrait sur la cuisine. L'ouverture de ces trois portes étanches s'effectuait vers l'intérieur de la cale.

La figure 10 ci-dessus visualise dans le fond la porte à fonctionnement manuel aménagée dans la cloison avant de la cale pour permettre d'accéder aux escaliers de la sortie avant. La seconde photo de l'annexe 5 à ce rapport permet d'observer la cloison arrière de la cale avec ses deux portes. La grande porte de droite donnait accès à la sortie arrière, aux vestiaires et aux toilettes tandis que celle de gauche, située derrière le bar, permettait de rejoindre la cuisine.

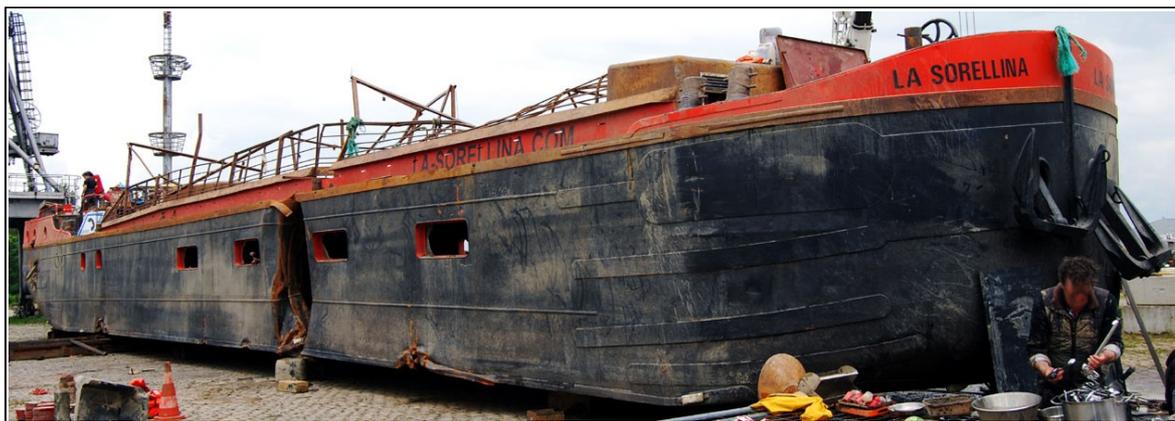
**Figure 12 : Vue de LA SORELLINA sur un quai à Bassens après son relevage**

LA SORELLINA a été relevée en mai 2013 par le ponton-grue MAMMOET et déposée sur un quai à Bassens. Une brèche apparaît à tribord vers le milieu de sa coque. Cette brèche s'étend, sur près d'un mètre de large, sur toute la hauteur du bordé ainsi que le montre la figure 12 ci-après.

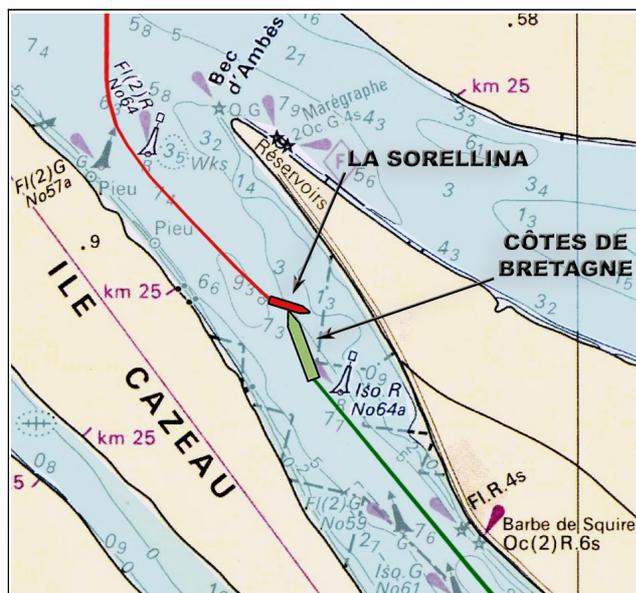
**Figure 13 : Schéma des routes suivies par les deux bâtiments jusqu'à la collision**

- que jusqu'au tout dernier moment, aucun des deux bâtiments n'a réduit significativement sa vitesse ;
- qu'immédiatement après l'abordage, le CÔTES DE BRETAGNE a battu en arrière et s'est retiré de la brèche ouverte, par son étrave, dans la coque du bateau fluvial.

La figure 13 ci-après visualise les routes que les deux bâtiments concernés ont suivies au niveau du Bec d'Ambès, juste avant leur collision.

Les règles générales de navigation applicables dans les eaux intérieures maritimes de la Gironde, telles qu'elles résultent du règlement particulier de police du 2 septembre 2002 qui y est en vigueur, auraient voulu qu'en abordant le chenal de navigation de la Garonne, LA SORELLINA en rejoigne le côté droit dans le sens de sa route et que le croisement s'effectue rouge – rouge.
