Rapport d'enquête technique

ABORDAGE

DA VIKEN II* ET *P'TIT CELTE

survenu le 5 octobre 2009

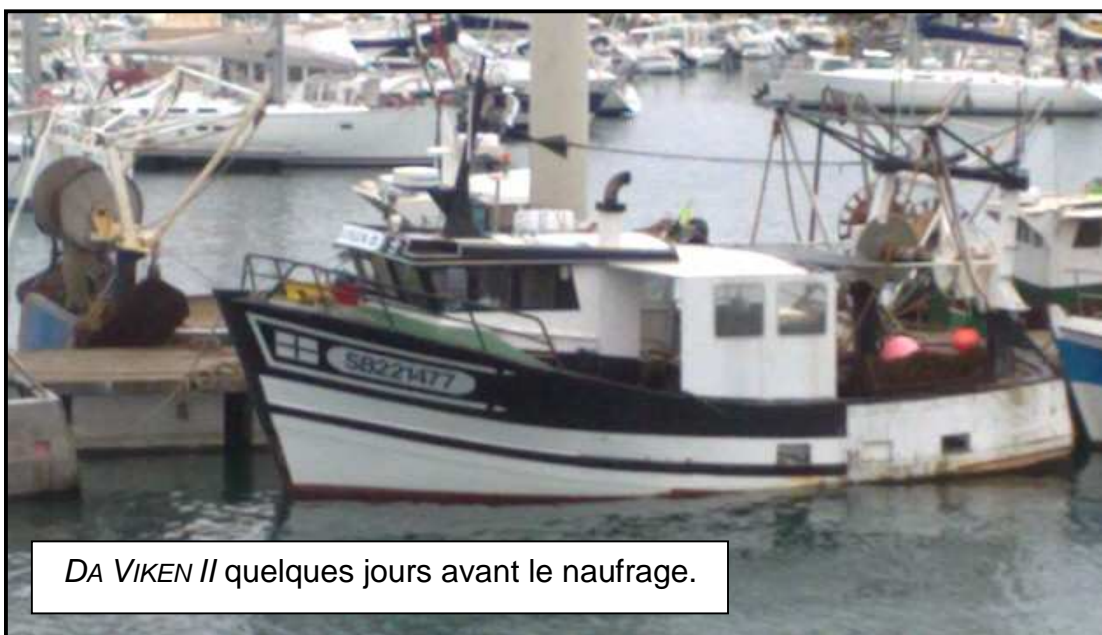
DA VIKEN II quelques jours avant le naufrage.

Un abri couvert en contre-plaqué a été monté sur le pont, en arrière de la timonerie. Cet ajout de structure n'a fait l'objet d'aucune déclaration à l'administration.

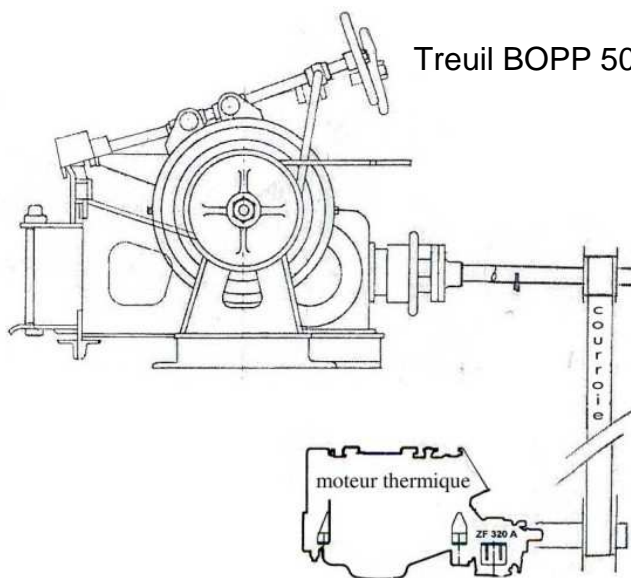
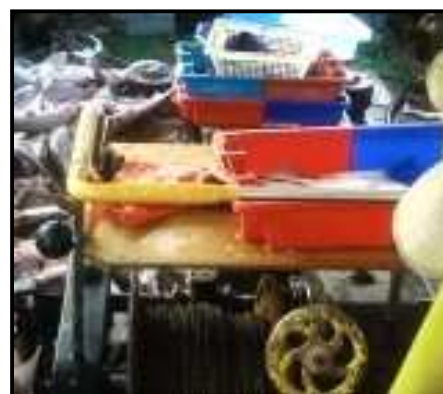
Une table en inox pour le tri de la pêche a par ailleurs été rajoutée par le patron. Cette dernière recouvre le dessus du treuil et ses bobines, mais, selon le patron et le matelot, elle n'empêcherait pas la vue sur les tambours.

Cet incident n'a pas été immédiatement détecté, probablement du fait de la présence d'une table de tri au-dessus des bobines.

Par ailleurs, la table de tri située juste au-dessus du treuil a pu contribuer à retarder la prise en compte de l'incident de filage.
