Rapport d'enquête technique
Report of safety investigation

Rapport d'enquête technique

Heurt d'une bouée de chenal suivi d'un talonnage du navire chimiquier / pétrolier

**survenus le 3 avril 2009
dans le chenal d'accès
du port de Lorient**

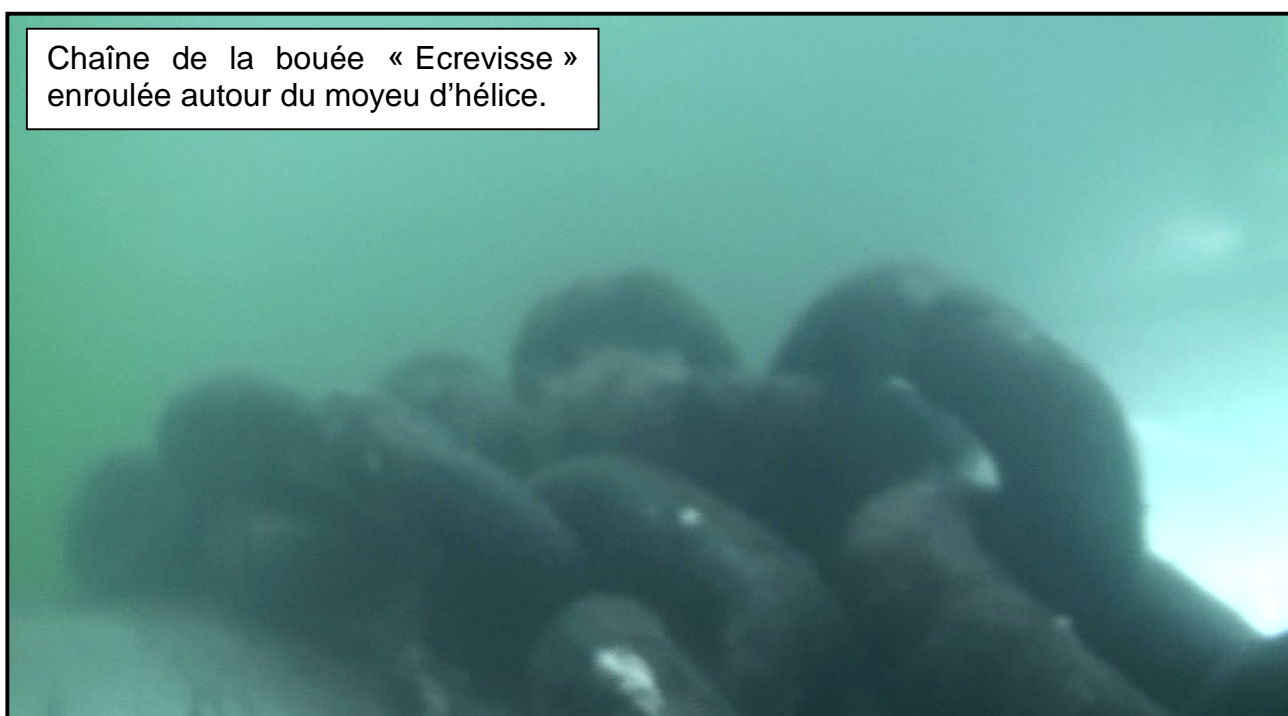
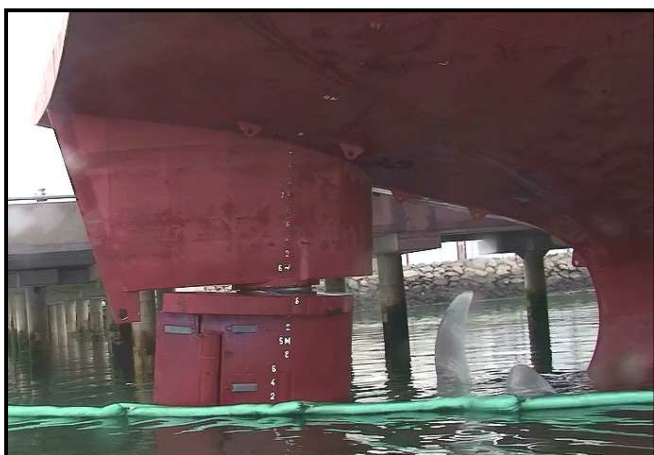
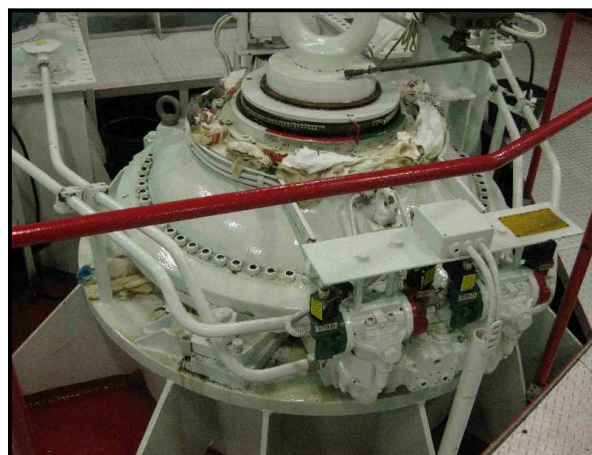
L'accident a entraîné des dommages relativement importants, privant le navire d'une partie de sa propulsion et de sa capacité de manœuvre. En effet, environ 20 mètres de chaîne se sont enroulés autour du moyeu de l'hélice. Toutes les pales sont endommagées, ainsi que le pare-aussières ; le gouvernail est tordu sur tribord. Le choc probable entre le socle en béton de la bouée de signalisation et le safran a cassé les axes de serrage de la base de l'appareil à gouverner.

Chaîne de la bouée « Ecrevisse » enroulée autour du moyeu d'hélice.

Enfin, un ragage mineur de 2 m x 20 cm de large entre les couples 149 et 152, sur tribord, en arrière du propulseur d'étrave, ainsi qu'une déformation de la membrure 150 sont relevés. Ces dommages n'interdisent pas au navire de reprendre la mer en remorque.

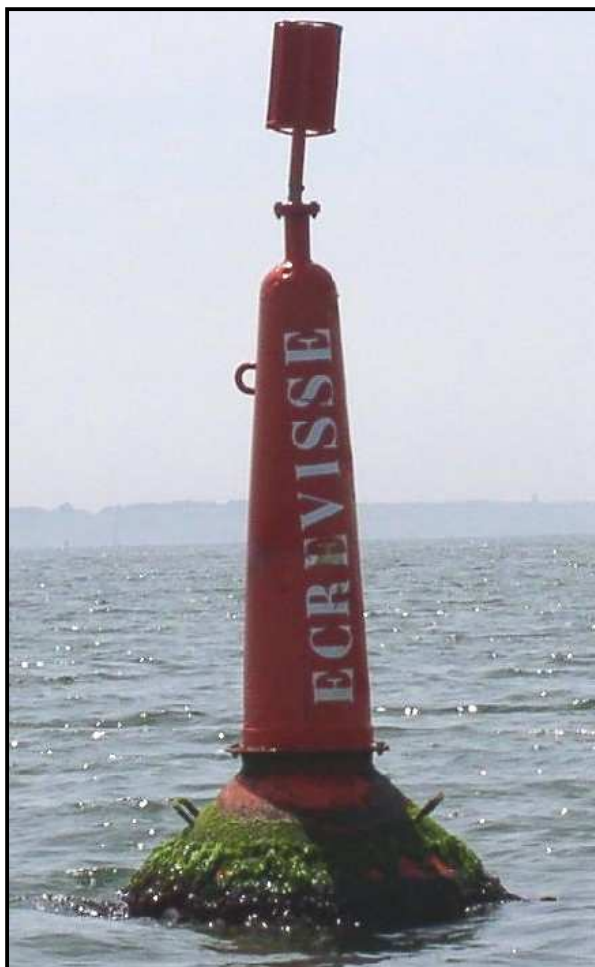
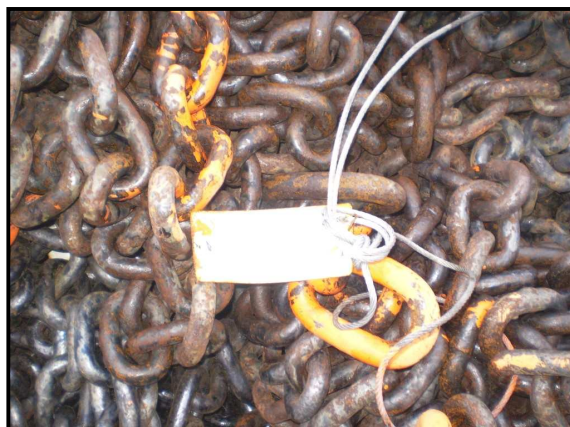
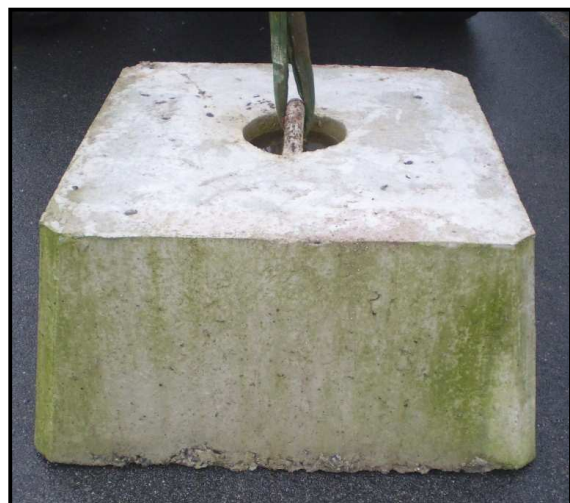
Le choc a causé la perte totale de la ligne de mouillage, constituée de 15 mètres de chaîne de Ø25mm, 25 mètres de chaîne de Ø30mm, et de son corps-mort en béton armé de 1,2 tonne.

La bouée elle-même n'a pas subi de dégâts.
