Rapport d'enquête technique

ECHOUEMENT

GUNAY 2

SURVENU LE 21 JANVIER 2009

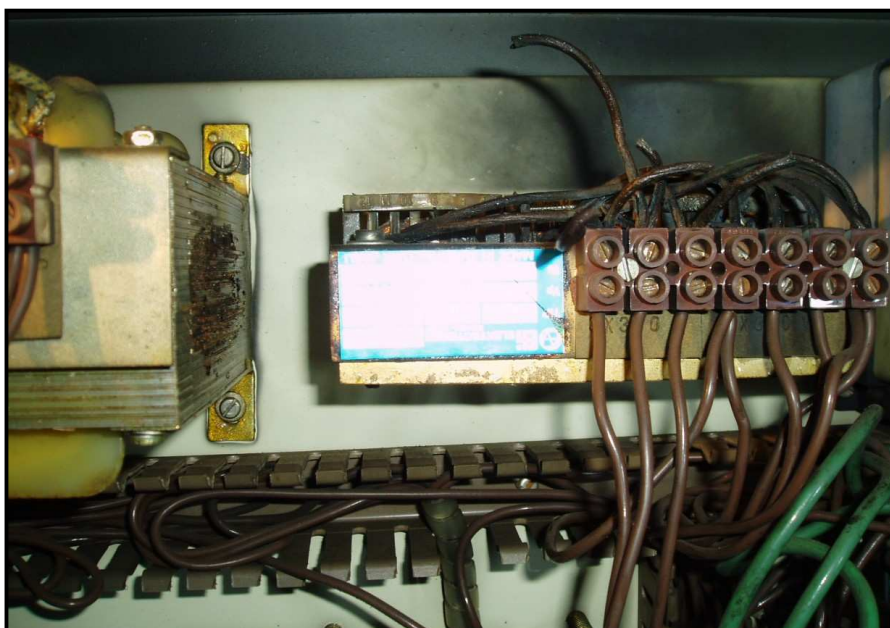
7.2.2 Dysfonctionnement de la commande de barre

Les essais effectués avant l'appareillage n'ont pas mis en évidence d'anomalie. De même, pendant son quart, le chef mécanicien n'a rien détecté d'anormal. Toutefois, un échauffement du transfo d'alimentation du moteur de la pompe hydraulique n° 1 et du bornier contigu au transfo a été constaté au cours des investigations du CSN de Marseille (coffret électrique situé dans le local de l'appareil à gouverner). Cet échauffement a pu être provoqué par une forte sollicitation des relais (embardées dues à l'état de la mer au cours des précédents voyages). De plus, trois des fils raccordés au bornier (dont les tenants et aboutissants ne sont pas déterminés) sont sectionnés.

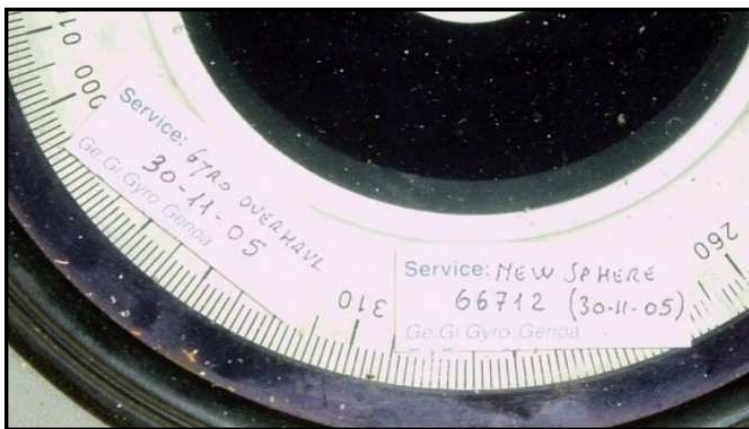
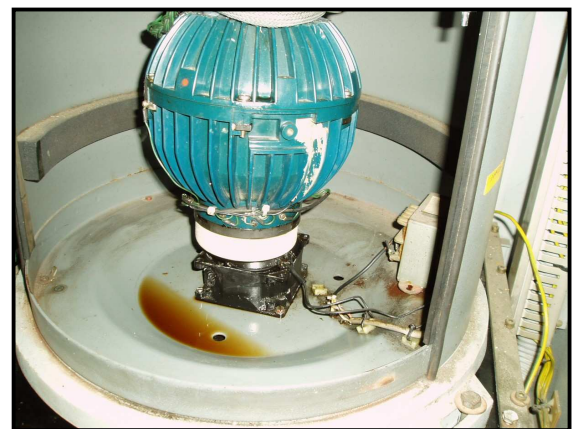
7.2.3 Fonctionnement du gyrocompas

Une fuite d'huile a été observée dans la cuvette située sous le bol du gyrocompas et les derniers contrôles de cet appareil ont été effectués en novembre 2005. Malgré ces anomalies, aucun élément cinématique précédant l'échouement ne met en évidence un dysfonctionnement du gyrocompas.
