Rapport d'enquête technique

**DEUX INCENDIES À BORD
DU PÉTROLIER CHIMIQUE *GUYENNE*
SURVENUS LES 15 AOÛT ET 14 SEPTEMBRE 2012
EN MER MÉDITERRANÉE PUIS EN RADE DE MARSEILLE**

Bureau d'enquêtes sur les événements de mer

Rapport publié : septembre 2013

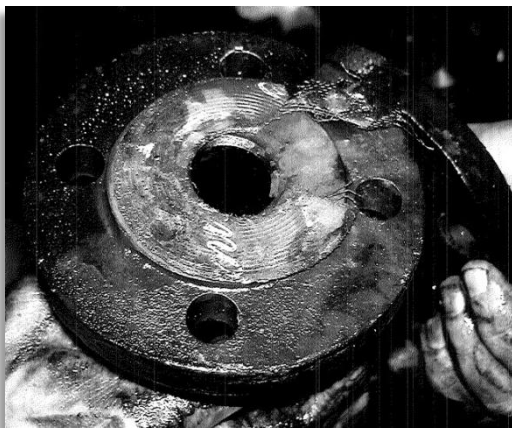
La surpression dans le circuit d'huile thermique a provoqué la rupture du joint amont de la bride de la soupape de sûreté de la chaudière de mouillage. Celle-ci a causé l'apparition d'une fuite à cet endroit du circuit correspondant au point le plus faible.

Cette fuite, sous pression (10 bars) a provoqué une pulvérisation de l'huile thermique, donc une augmentation de sa surface de contact avec l'air, ce qui a favorisé l'auto-inflammation à l'origine du premier incendie.

L'avarie du joint, ainsi que l'absence de cerclage des brides, qui aurait pu atténuer ses effets en empêchant la pulvérisation constituent un **facteur sous-jacent** du premier incendie.

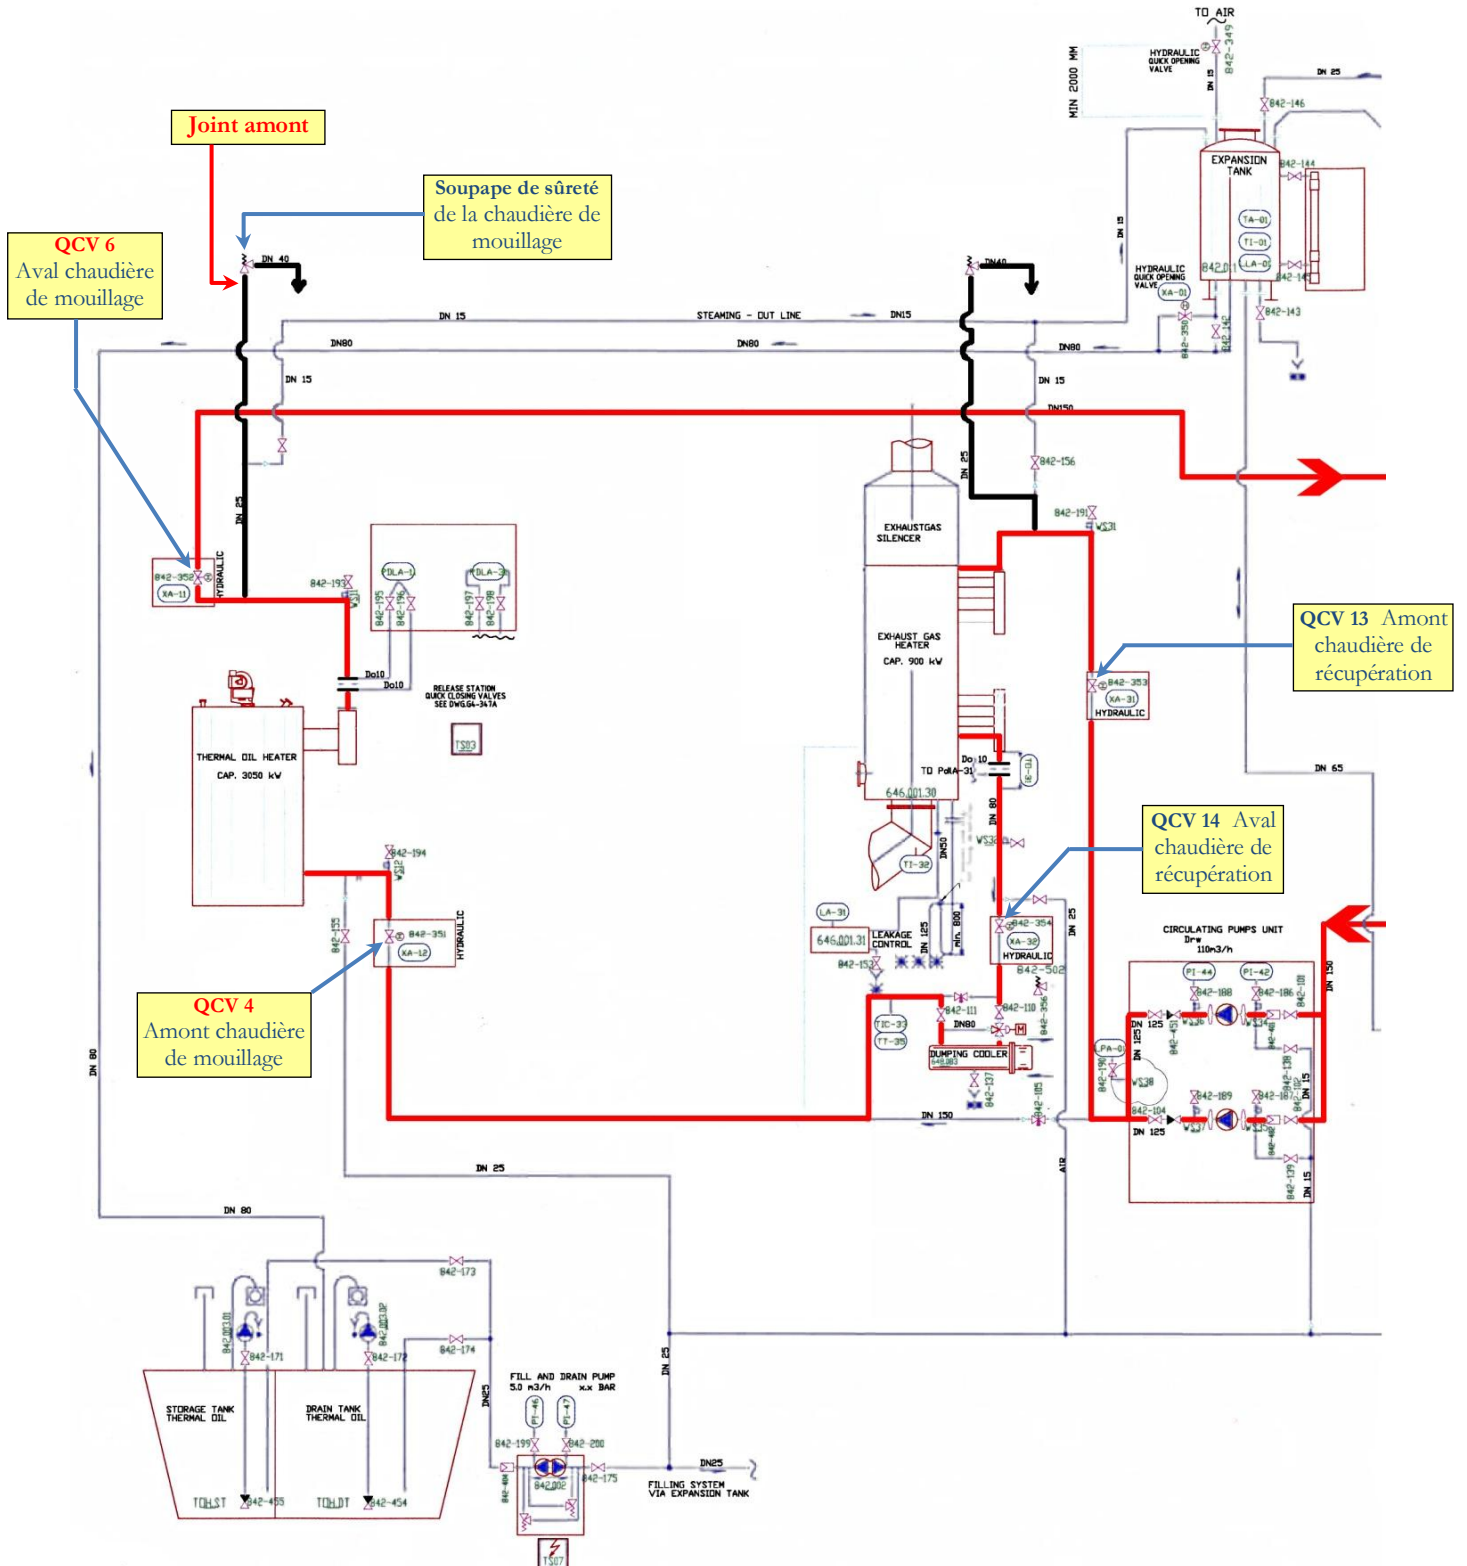
Le circuit d'huile thermique (partie production)

- Lors du premier incendie, c'est la vanne **QCV 6** qui s'est trouvée intempestivement fermée et l'avarie du joint amont de la soupape de sûreté de la chaudière de mouillage qui a provoqué la pulvérisation.
- Lors du second incendie, c'est la vanne **QCV 4** qui s'est trouvée intempestivement fermée.

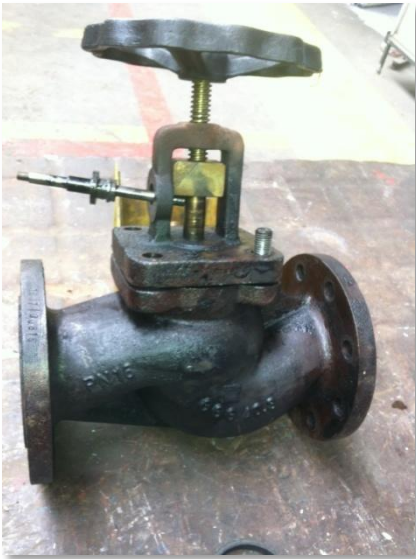
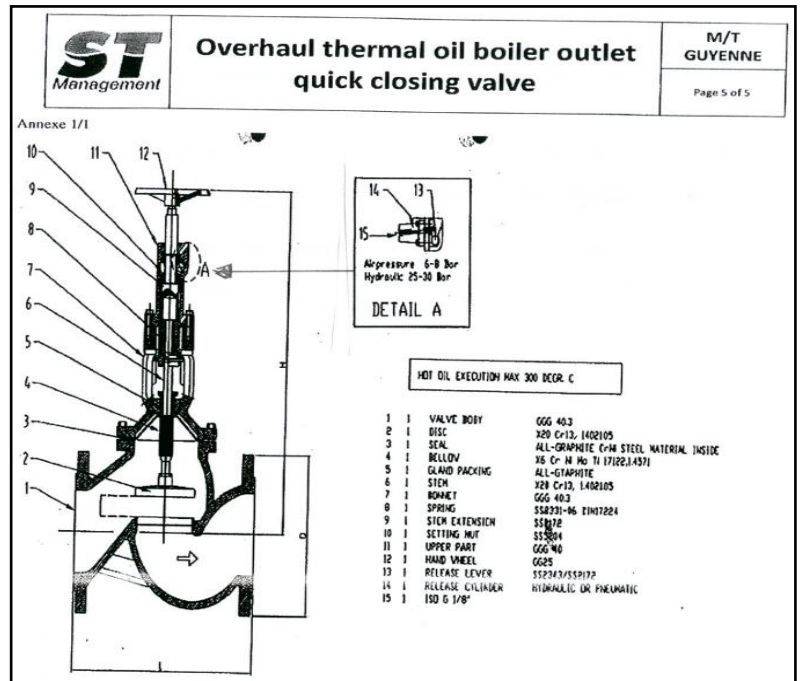
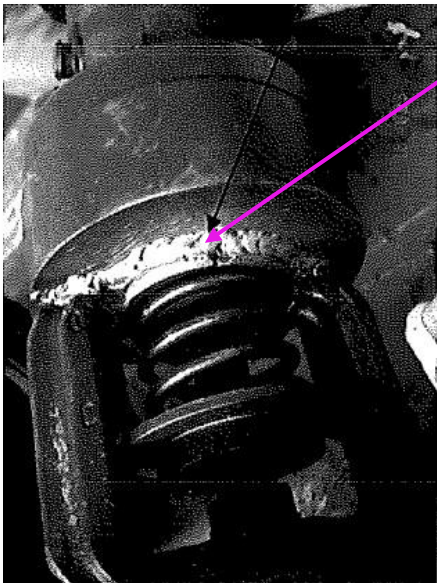
Soudure sur la partie supérieure de la vanne

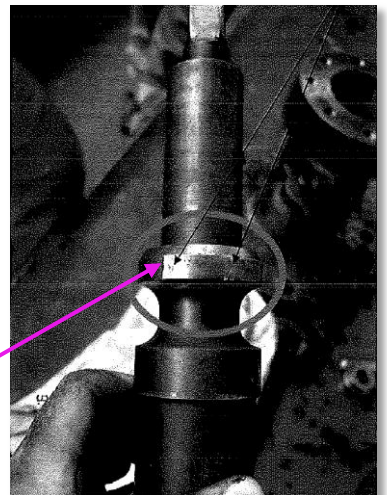
On remarque des traces de portage sur la partie inférieure de la vanne et sur la tige

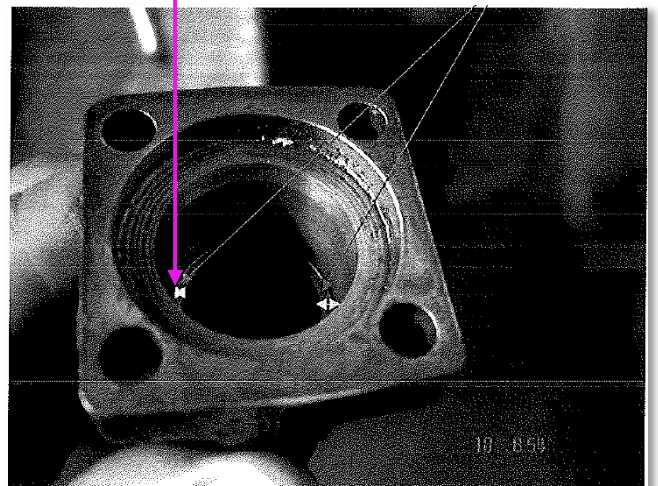
Vanne QCV 6 située en aval de la chaudière de mouillage

La fermeture de la vanne QCV 6 est donc intempestive. Le dysfonctionnement de cette vanne a provoqué l'interruption de la circulation de l'huile thermique (alarme de défaut débit à 8h40) donc une augmentation de la pression et de la température de ce fluide puisque le moteur fonctionnait encore à allure normale.

Dès l'apparition de l'alarme TOH Flow Breakdown signalant le défaut de circulation d'huile thermique, les investigations entreprises ont permis d'établir que la vanne QCV 6 (voir schéma en annexe B) située en aval de la chaudière de mouillage était fermée, c'est pourquoi le débit dans ce circuit était effectivement nul. Le bord a immédiatement entrepris de tenter de l'ouvrir, mais sans succès (voir les photos en annexe B).
