# Rapport d'enquête technique

**EXPLOSION DE CHAUDIÈRE  
À BORD DU PÉTROLIER-CHIMIQUE *GUYENNE*  
SURVENUE LE 22 DÉCEMBRE 2013 DANS LE PORT DE LAVERA**

Bureau d'enquêtes sur les événements de mer

Rapport publié : décembre 2014

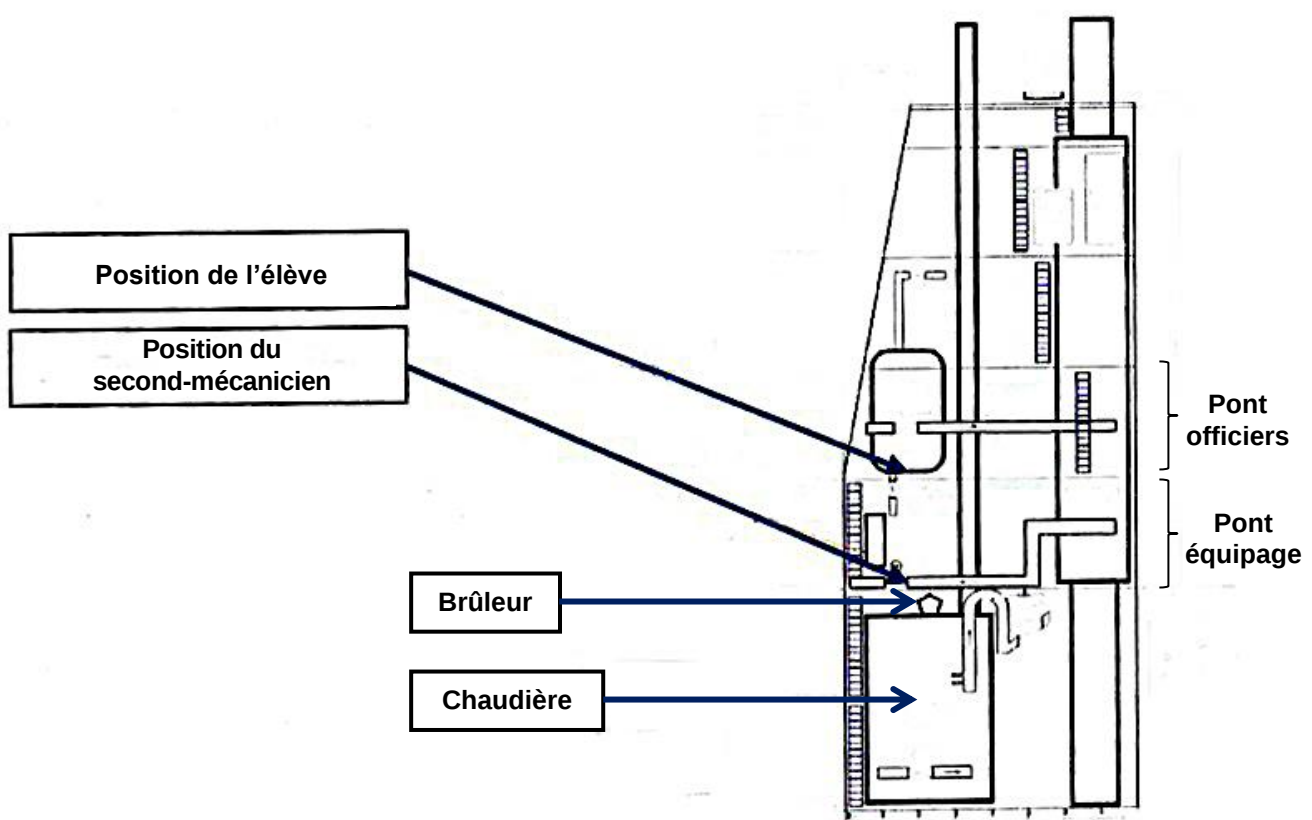
À **15h54**, à la dernière tentative, l'explosion se produit, le second-mécanicien est au niveau du brûleur (pont équipage) les pieds sur la chaudière et l'élève mécanicien est au niveau au-dessus (pont officiers).

*Coupe longitudinale de la cheminée au niveau de la chaudière (crédit Sea Tanker)  
(L'implantation de la chaudière figure plus précisément dans les schémas en annexe C 2)*

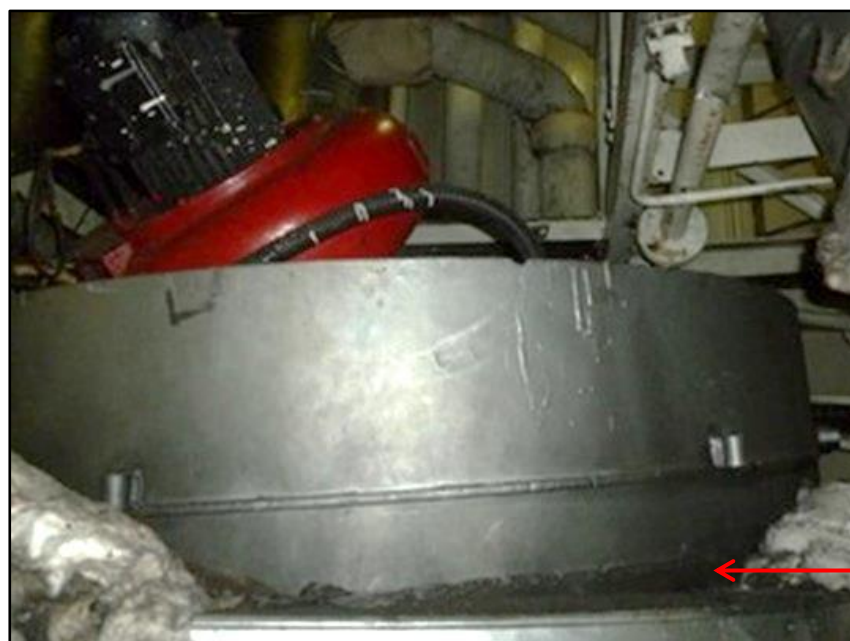
La partie supérieure de la chaudière, sur laquelle se trouvait le second-mécanicien s'est ouverte de quelques centimètres.

Ouverture  
du haut de  
la chaudière  
due à  
l'explosion.

*Le haut de la chaudière après l'explosion, avant démontage (crédit Sea Tanker)*

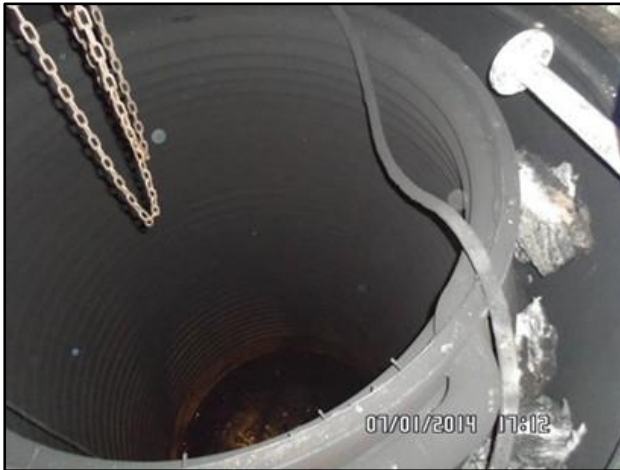
La présence d'une quantité importante de combustible au fond du foyer, avec le dégagement de vapeur de combustible qui en a résulté, a contribué de manière déterminante au déclenchement de l'explosion.

*Le foyer, après démontage de la partie supérieure de la chaudière (crédit Sea Tankers).*

La ligne de gavage fonctionnait à une pression supérieure à la pression pour laquelle le nez du brûleur est étanche (2 bars), ce qui provoquait, pendant la phase de ventilation, une fuite de fioul dans la chaudière.

Or l'alarme de pression haute, pendant cette phase était réglée à 5 bars. Cette surpression ne pouvait donc pas être détectée avant que le nez du brûleur ne soit fuyard.

Les lancements manuels infructueux ont naturellement augmenté significativement la quantité de combustible accumulée dans le fond de la chaudière.

Les fuites de combustible pendant les phases de ventilation ainsi que les injections de combustible lors des tentatives de redémarrage manuel constituent un **facteur déterminant** de l'explosion de la chaudière.

- 1) De ne pas faire plus de deux démarrages successifs avant une inspection du brûleur et de ne relancer qu'après une ventilation d'au moins 15 minutes.

- Il faut vérifier que le positionnement des électrodes est en accord avec les spécifications du constructeur.
- 4) Qu'il est nécessaire de contrôler toutes les fuites de combustible en inspectant la buse du brûleur et, pour les chaudières verticales, de contrôler le fond du foyer (traces de FO ou de coke).

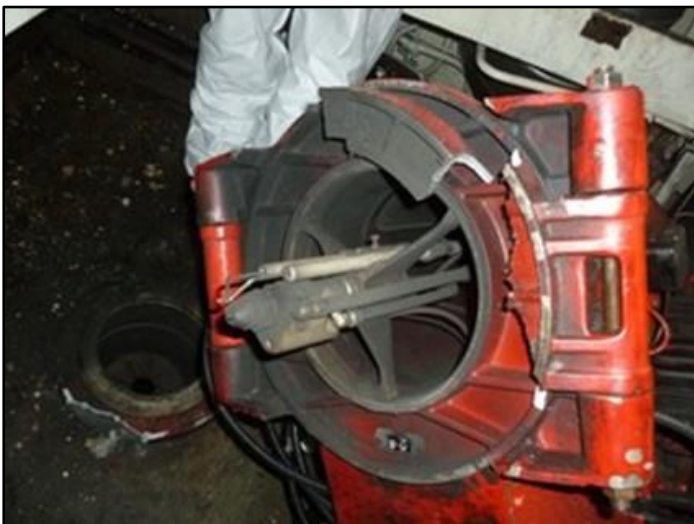
Bien que les électrodes aient été remplacées puis positionnées et réglées conformément à la notice du constructeur, comme l'a indiqué le chef-mécanicien dans son rapport, le système d'allumage s'est avéré défaillant.

**Ce facteur** a joué un rôle **déterminant** dans l'évènement.

*Le brûleur vu de dessous  
(crédit Sea Tanker)*

- 2) Que les contrôles de base qui doivent être faits concernent :
  - L'état des électrodes ;
  - La propreté et l'état des cellules ;
  - L'état de la buse du brûleur ;
