Rapport d'enquête technique

## **ABORDAGE**

***IDEFIX II***

***NORDIC SPIRIT***

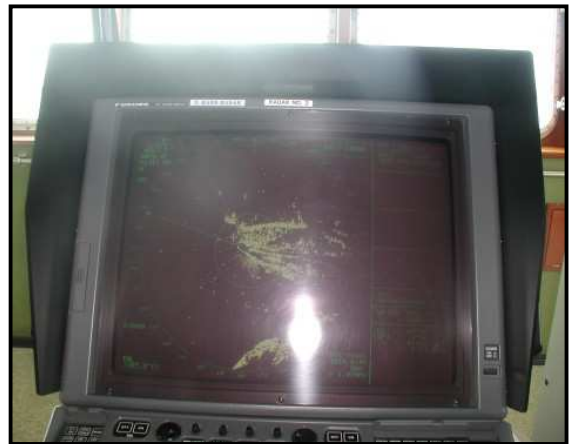
- Que l'image de l'écran du radar n° 2 tremble à sa mise en route. Ceci s'atténue jusqu'à disparaître.
- Que le GPS n° 2 présente des lignes horizontales permettant néanmoins la lecture des données.

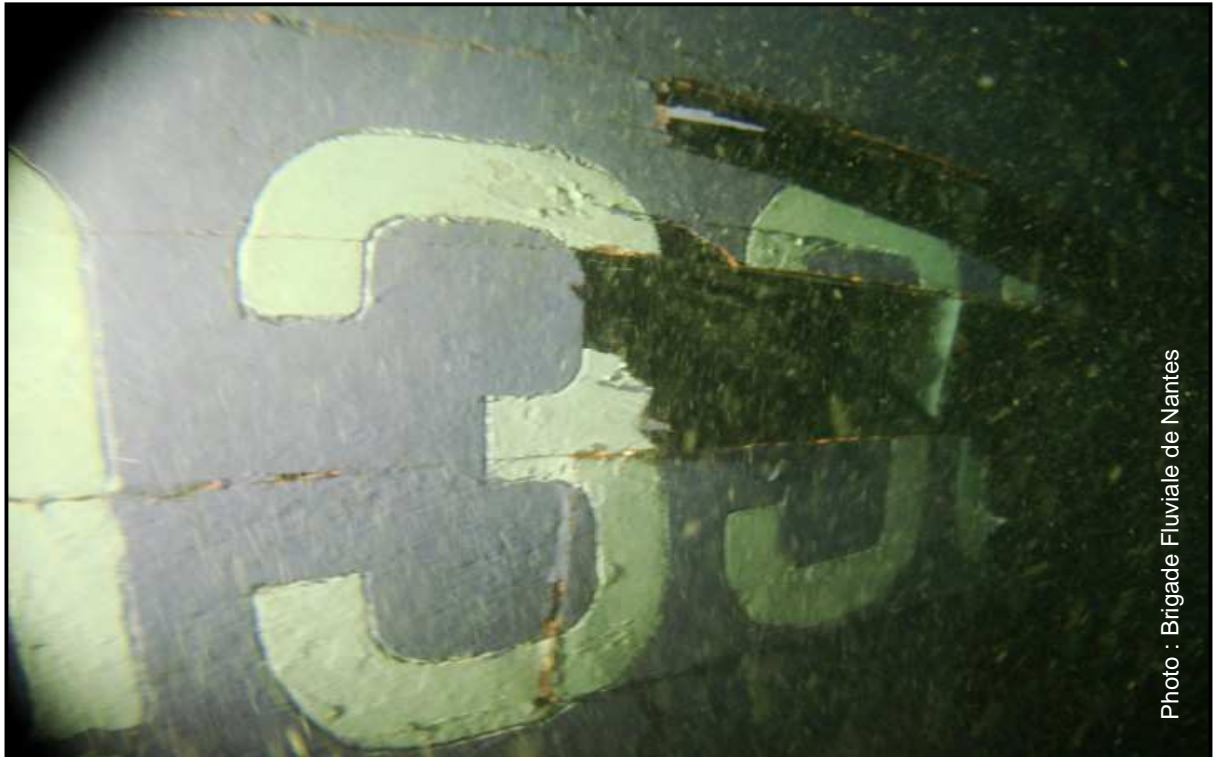
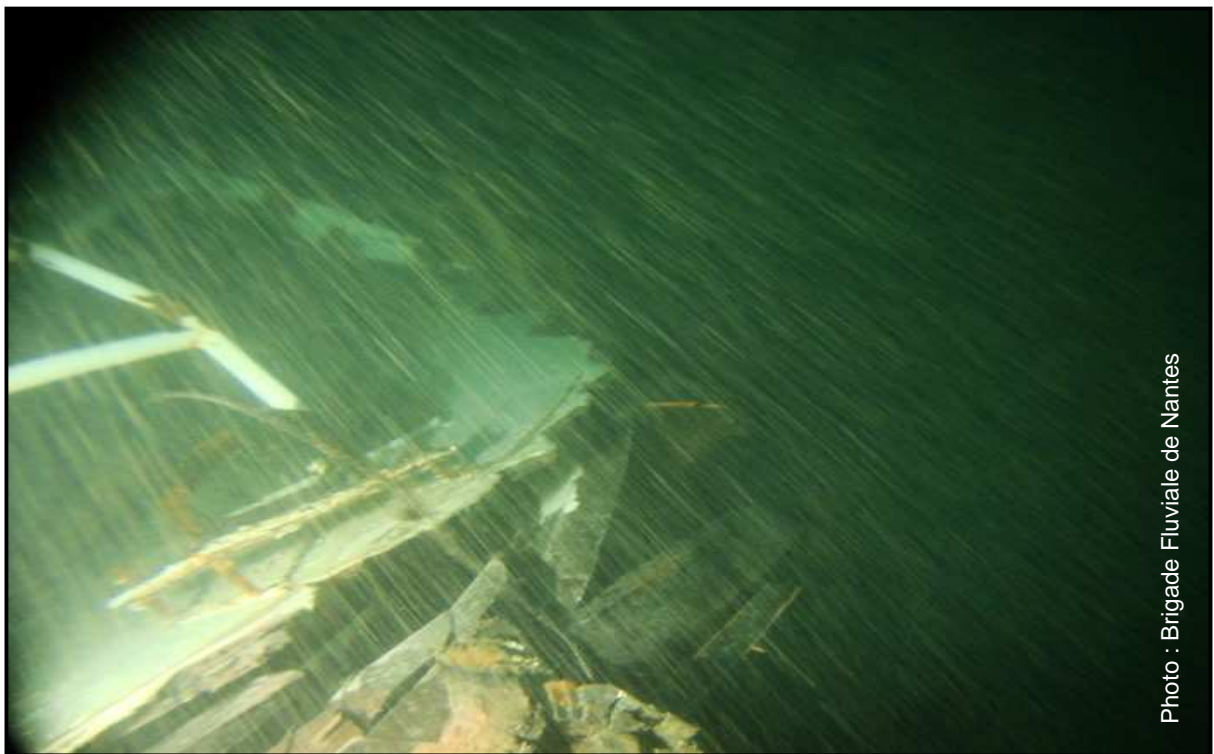
L'inspection sous-marine de l'épave effectuée par la brigade fluviale de Nantes le 17 octobre 2008, fait apparaître, entre autres, que la proue est enfoncée et qu'il y a de nombreux dégâts sur l'avant tribord (traces de choc et démantèlement de la coque dans sa partie haute à l'avant, bordés et liston arrachés, pont soulevé). Les bordés sont arrachés sur une longueur de 4,30 m, à partir du « 3 » de l'immatriculation, jusqu'à la proue.

Le reste de la coque tribord est intact, ce qui confirme un choc par l'avant et non par le côté.

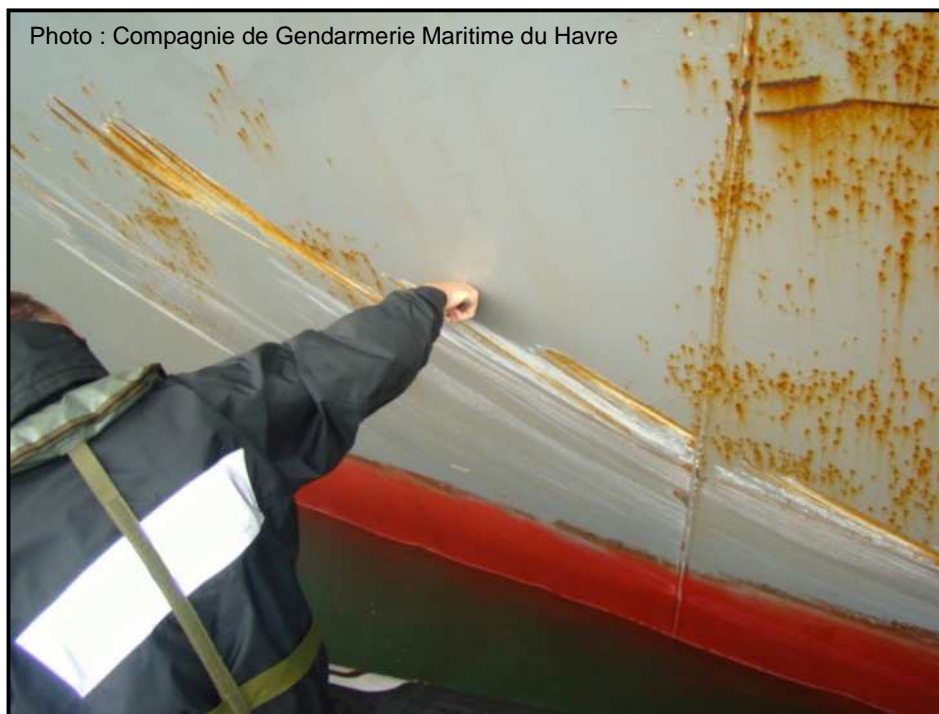
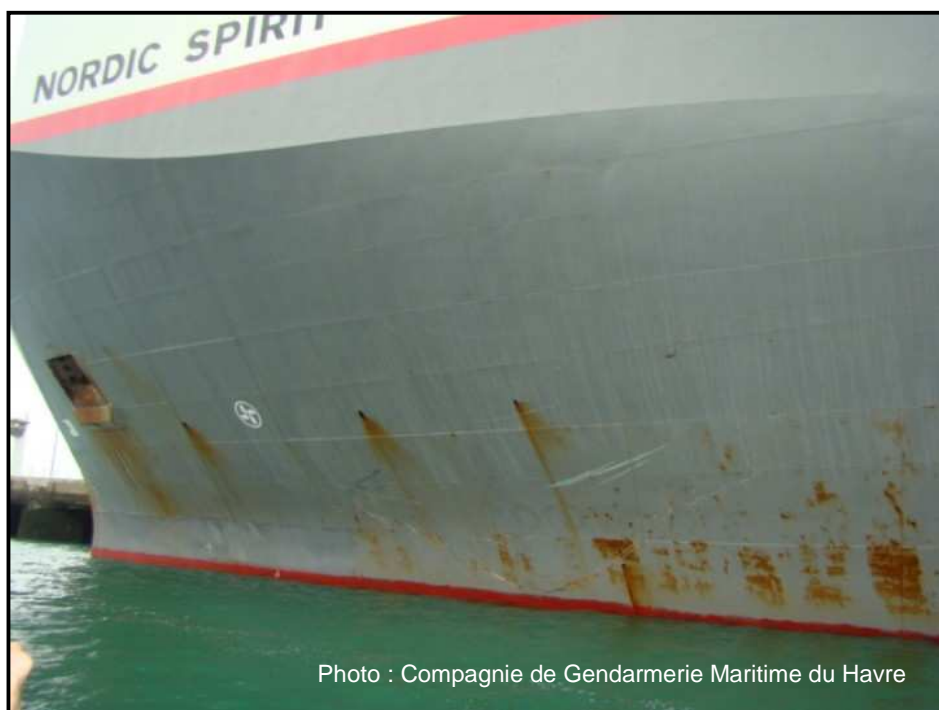
La coque du *NORDIC SPIRIT* présente de nombreuses traces de ragage sur le côté bâbord, à une trentaine de mètres de l'étrave, à environ 2 mètres au-dessus de la flottaison, position probable de la collision. Aucune trace n'a été relevée sur l'étrave du navire de charge.

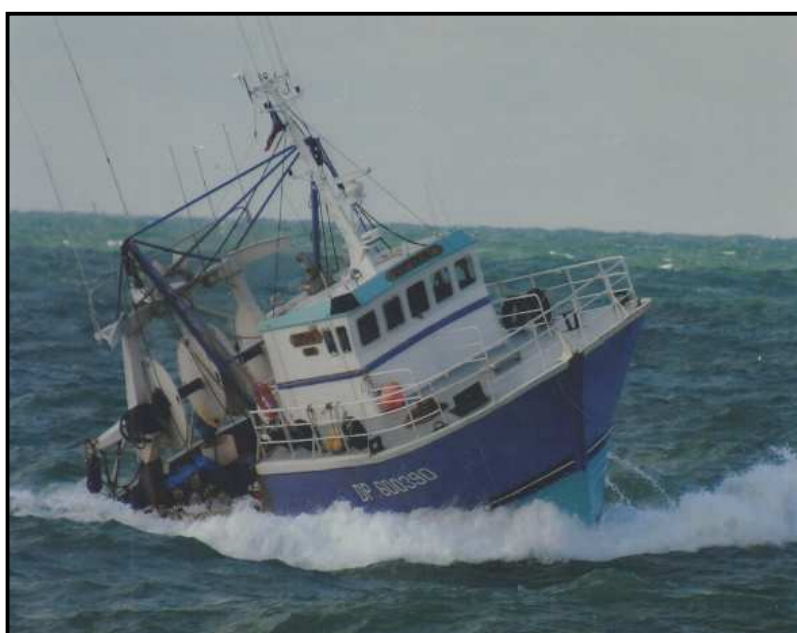
Cependant, l'*IDEFIX II* est équipé en passerelle, depuis le neuvage, d'un poste de couchage avec cloisons, réservé au patron. Celui-ci est situé sur tribord. De ce fait, du côté tribord, la visibilité est notablement réduite. En effet, le côté tribord ne dispose que de deux ouvertures au lieu de quatre sur bâbord.

L'obstruction d'une partie de la visibilité de la passerelle côté tribord de l'*DEFIX II* a pu contribuer à l'accident.
