Perte totale du navire

Chimiquier italien

IEVOLI SUN

Contribution à l'enquête

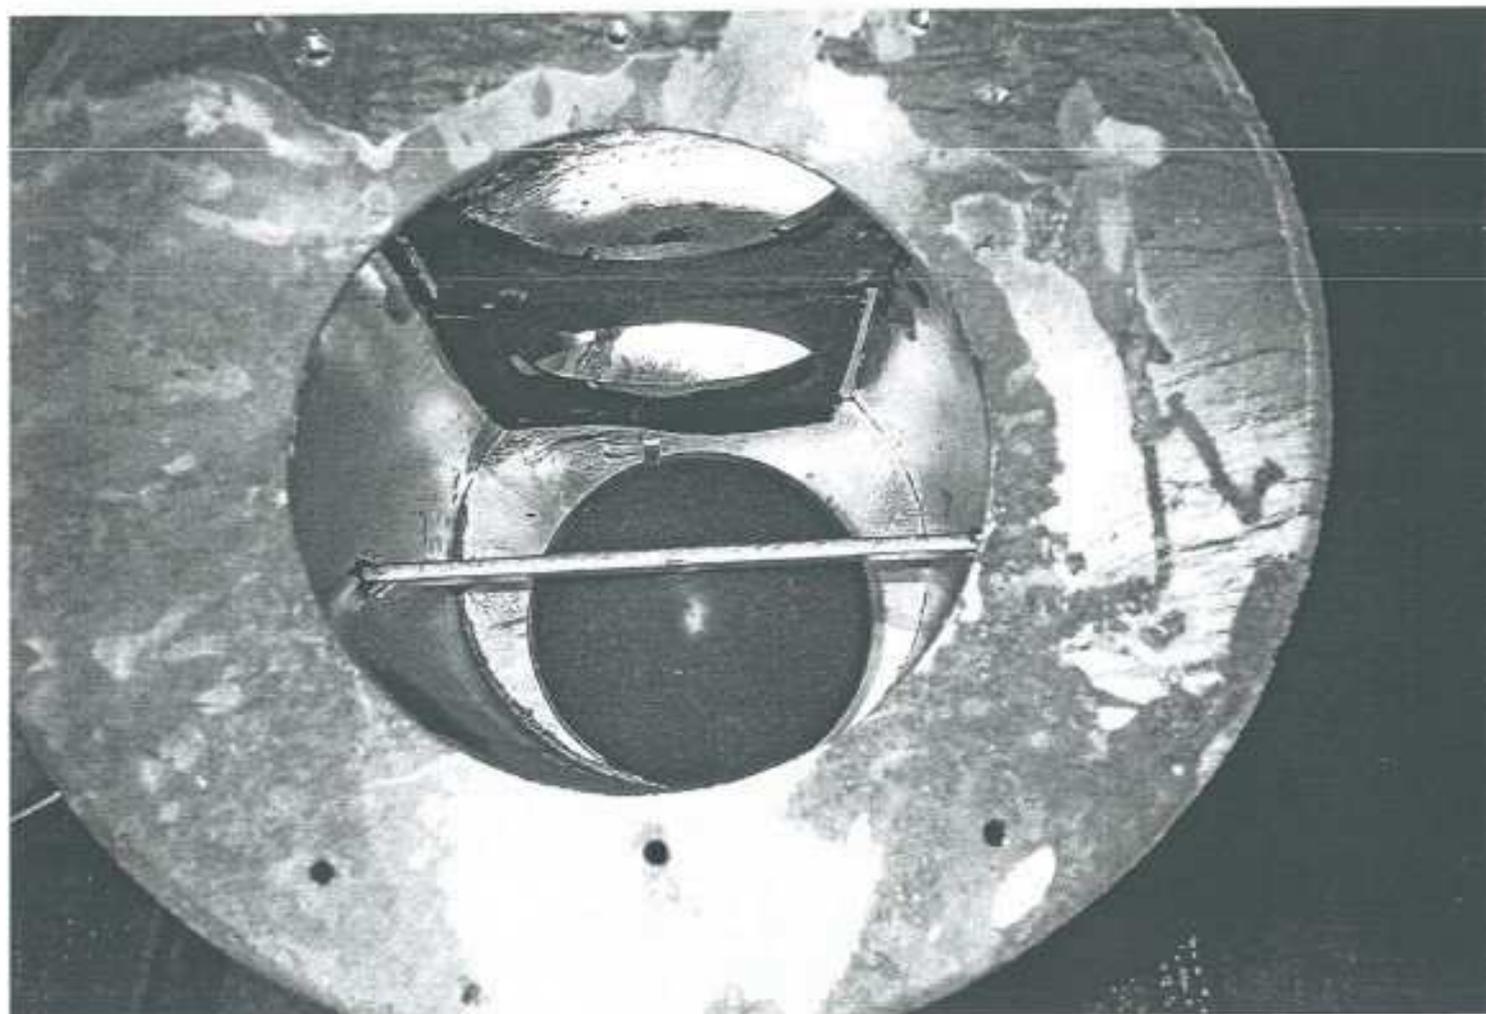
Modèle 2 boules
sièges avec joints collés

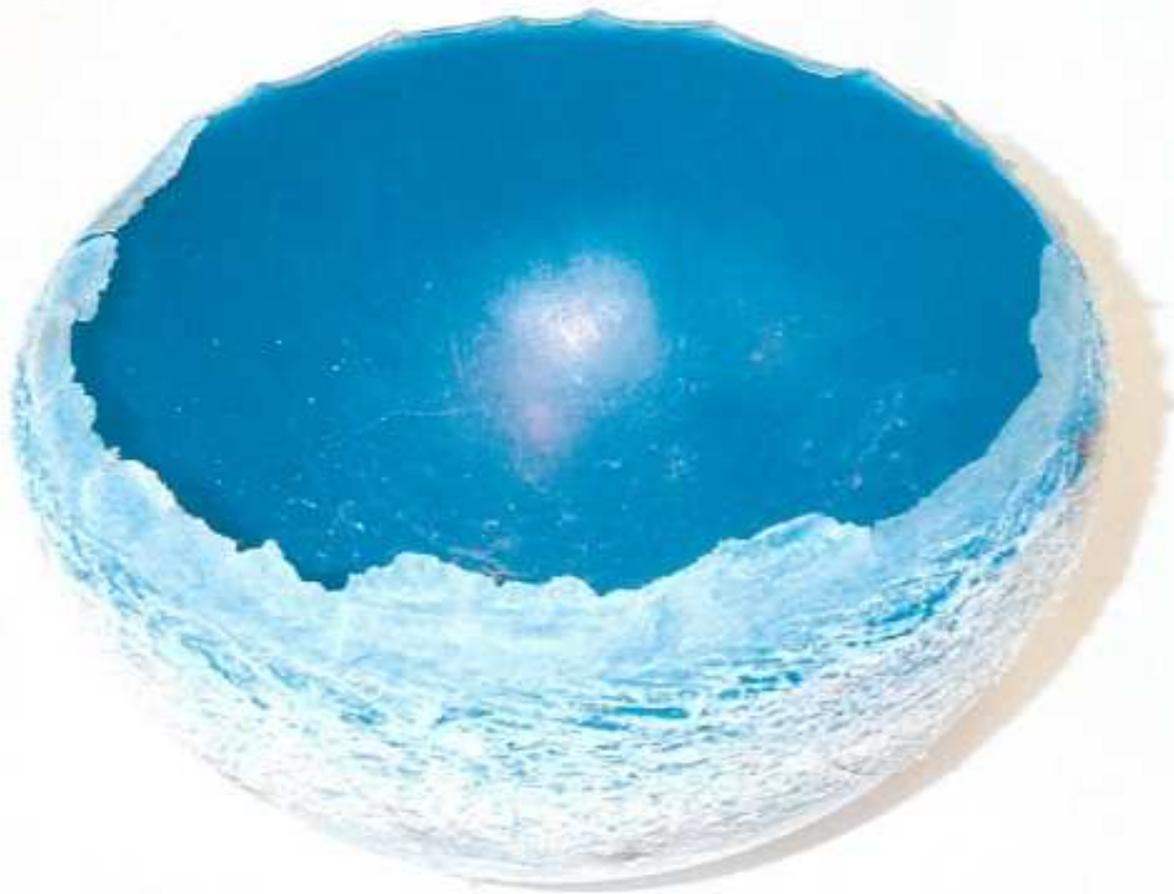
Boule cassée

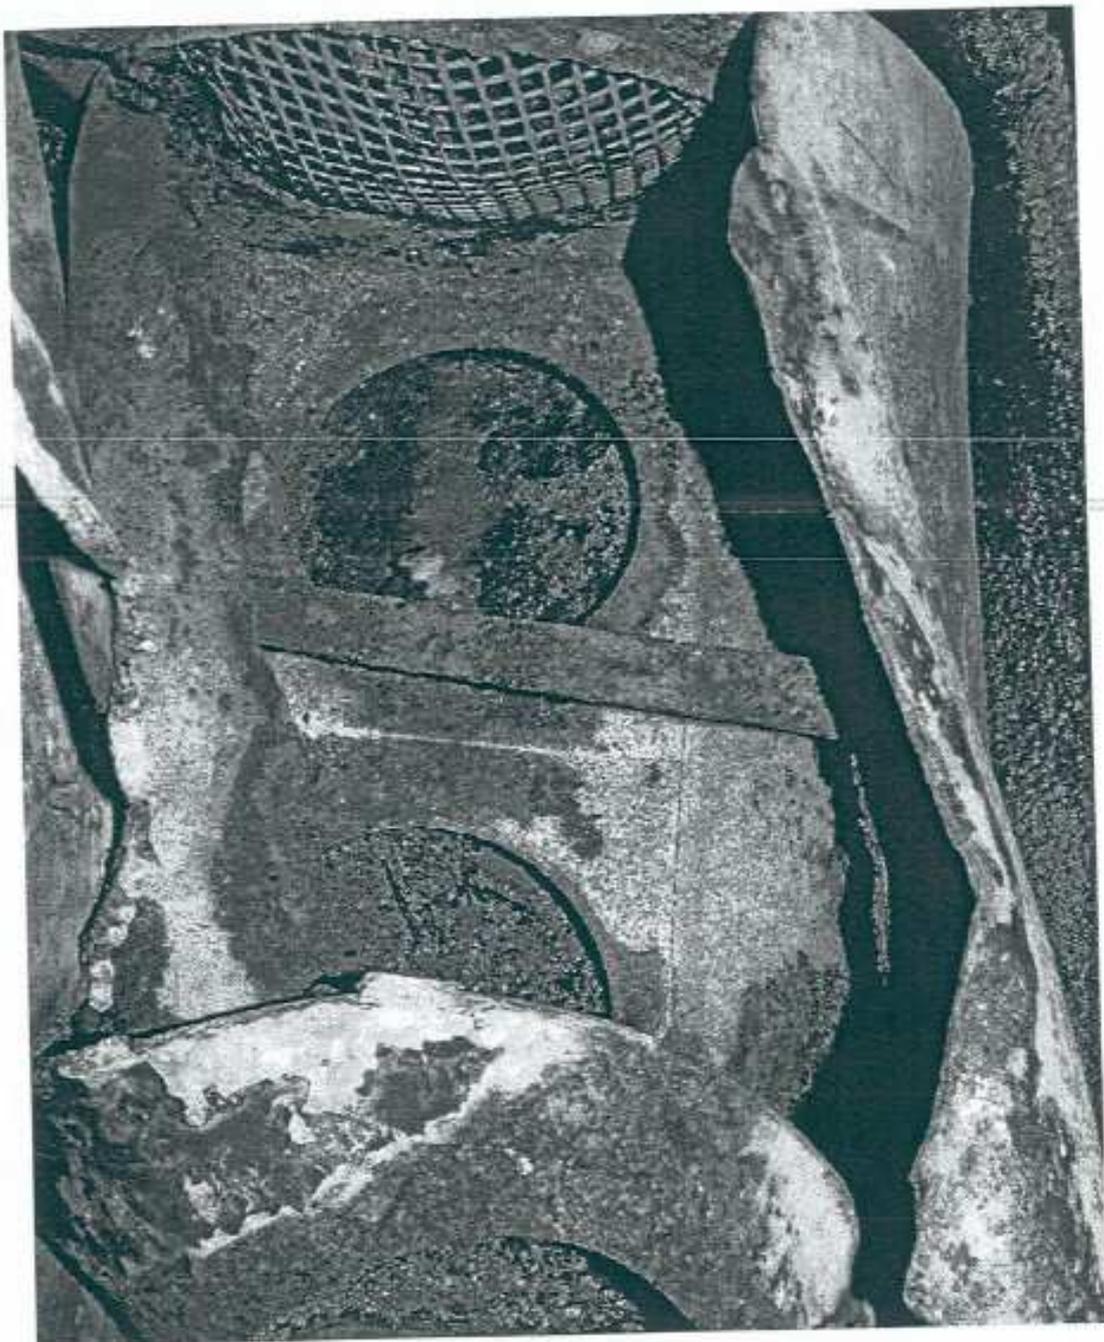
TÊTE DE DÉGAGEMENT D'AIR DU PEAK AVANT (vue à l'envers) 1.

Si la partie supérieure de la tête a été ouverte par le choc sur le fond, on constate que par endroits l'échantillonnage de la tôle y était encore suffisant, de l'ordre de 3 mm. Par contre, le fond de la chambre interne a disparu du fait de la corrosion, sur une surface supérieure à celle du conduit, ce qui permettait aux boules de tomber dans le peak avant, entières ou cassées, l'entretoise les séparant étant cassée. Par ailleurs, il n'y avait pas ou plus de joints sur les sièges des ouvertures que viennent obturer les boules ce qui a pour conséquence de les détériorer rapidement, sans parler des bords dentelés de la corrosion du fond de la chambre dont les épaisseurs relevées étaient de l'ordre de 0,5 mm.

Modèle à 2 bowles
Chambre intérieure détruite par corrosion

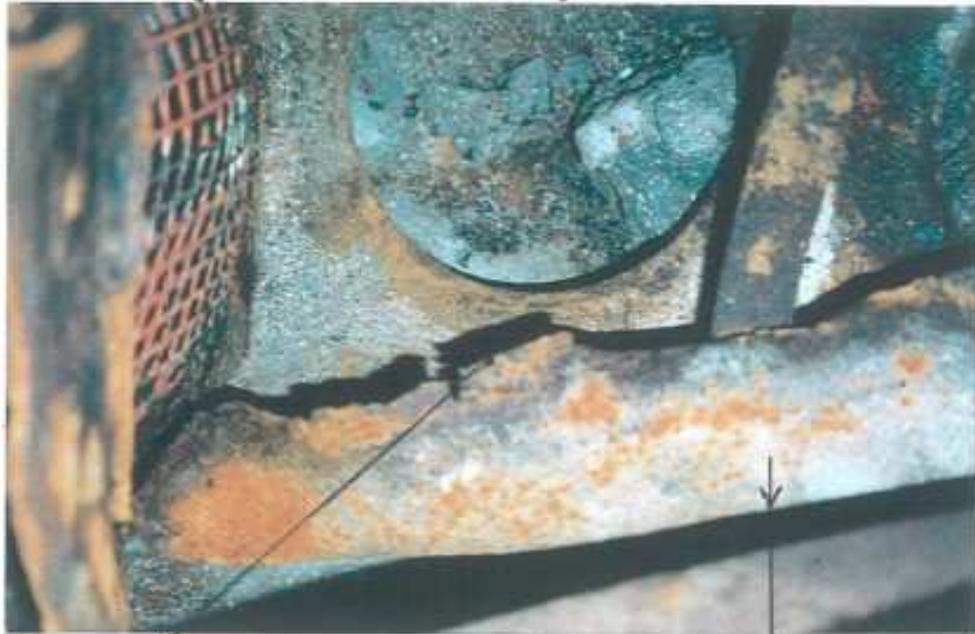
Toile de fond de la chambre des boules au rebord en dentelle autour de la partie disparue dont la surface est supérieure au diamètre des boules

Passage d'air entre le fond de la chambre des boules, l'enveloppe externe de la tête et le conduit vers le ballast.

Entretoise de maintien du cylindre de la chambre des boules
