Rapport d'enquête technique

NAUFRAGE **DU CHALUTIER** ***JANEIRO***

SURVENU LE 9 JUILLET 2010
AUX ABORDS DE PERROS-GUIREC

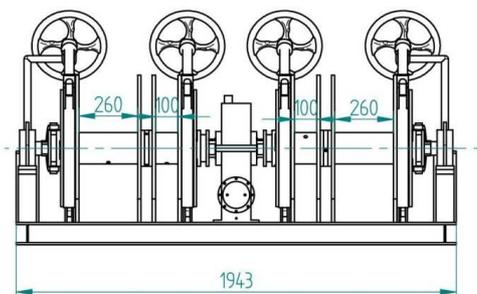
**Digne et Françoise**
TREUIL TYPE :
B 730 – 4 bobines

Les tambours sont immobilisés par des freins mécaniques à mâchoires, actionnés manuellement par des volants de serrage. Des clabots à commandes manuelles permettent d'embrayer ou de débrayer les tambours. En action de pêche, les bobines sont débrayées et maintenues serrées au frein.

En conséquence, la libération des funes en cas de croche ne s'effectue que manuellement en local.

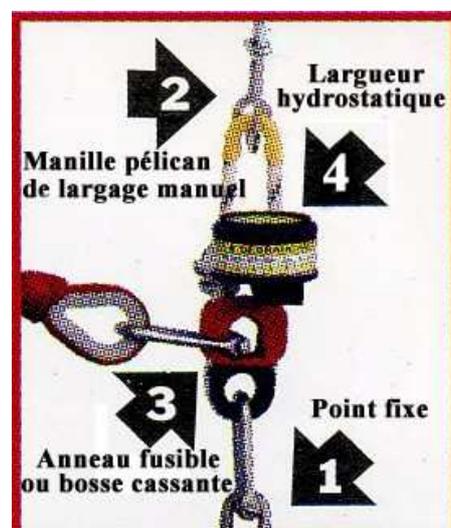
Quelques secondes après le naufrage, le radeau de sauvetage, libéré de son ber grâce à son système de largage, remonte à la surface mais ne se déclenche pas. Pour le percuter, le patron, alors à l'eau, doit tirer, non sans difficulté, sur la drisse de gonflage. Ce n'est qu'une fois gonflé que les naufragés peuvent se hisser à bord et tirer les feux de détresse à l'attention des navires sur zone.

Il résulte que le non déclenchement automatique du radeau une fois libéré de son support, est dû à une absence de fixation de l'anneau de rupture ou de la bosse cassante à un point fixe. En effet, le patron a remplacé le largueur hydrostatique 10 jours avant l'événement et a simplement lové la drisse de gonflage à proximité du radeau. En d'autres circonstances, ce montage non conforme du système de largage du radeau aurait pu avoir de **graves conséquences**.

- 9.3** de fermer les panneaux étanches lorsque l'engin pêche est en action ;
- 9.4** de s'assurer que les dispositifs de largage des radeaux sont correctement installés.
