Rapport d'enquête technique

ACCIDENT

JEAN-CLAUDE COULON II

SURVENU LE 8 JANVIER 2012

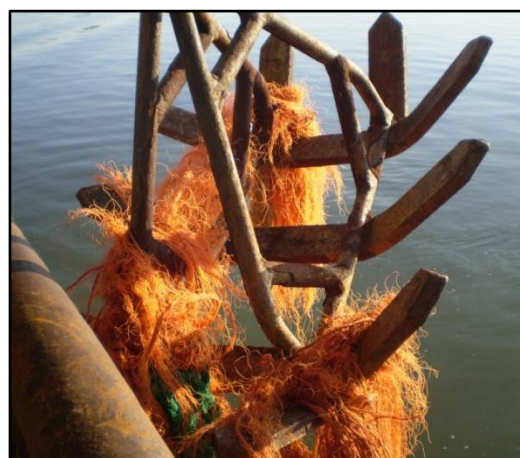
Le grappin mesure 78 cm par 135 cm.

Il possède 10 crocs de 32 cm de hauteur. Il est fixé à l'aide d'une manille sur une chaîne de 32 mm, de 4 m de long, reliée à la fune du treuil tribord.

8.1 D'améliorer et de formaliser la procédure de récupération des chaluts par grappinage et de l'intégrer au DUP : identification des zones et postures dangereuses, saisissage du grappin, conduite des treuils...

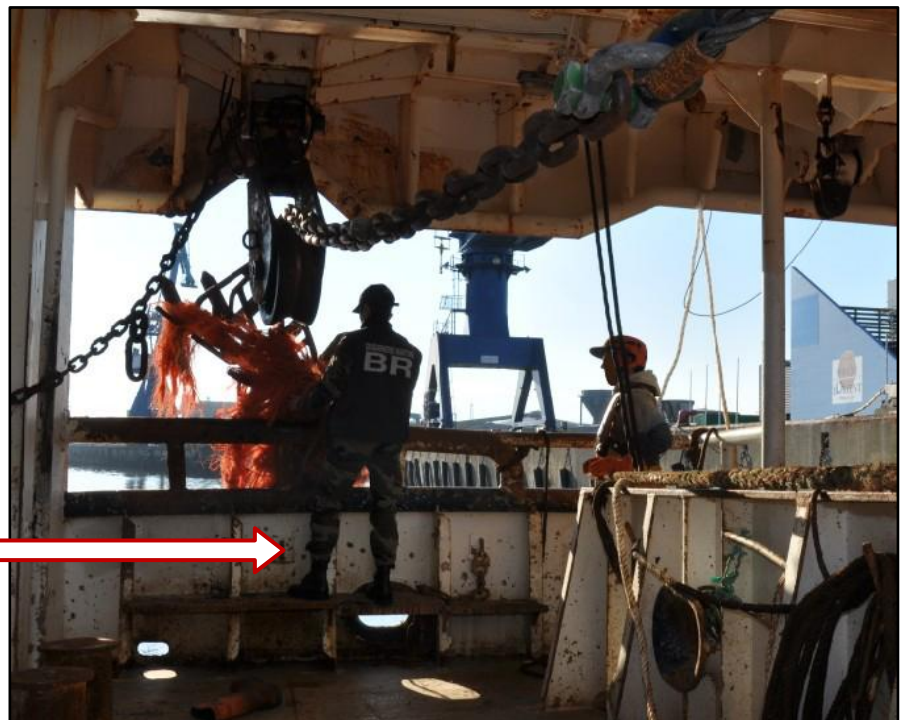
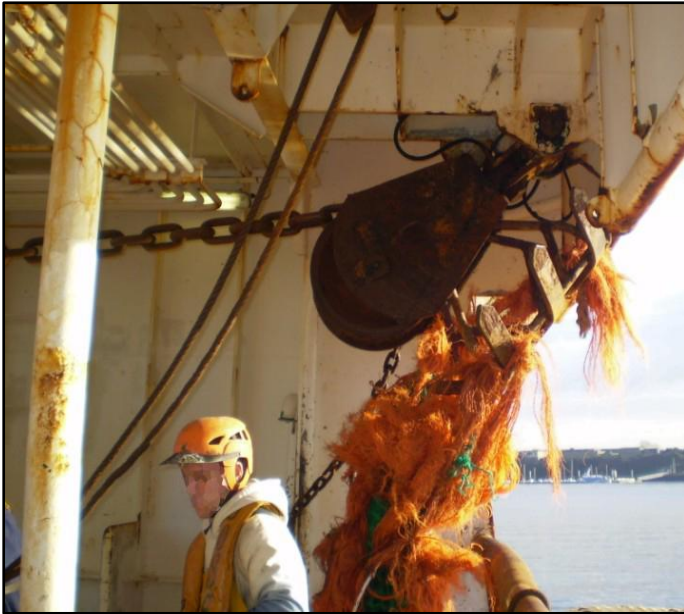
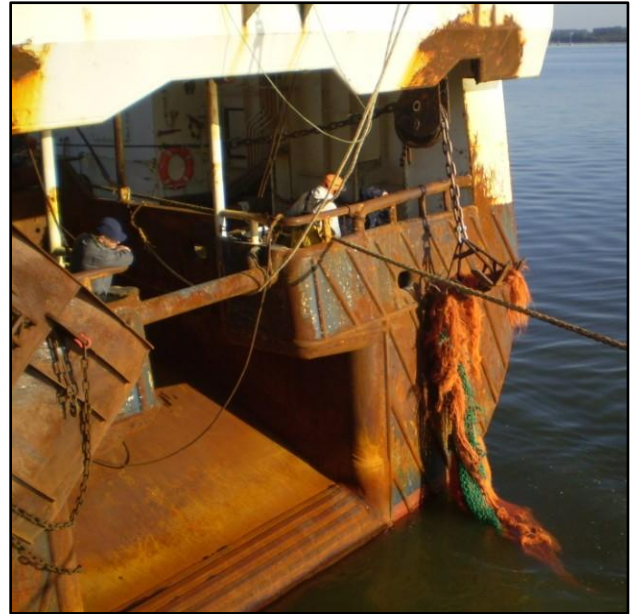
Ainsi, le bosco s'est positionné sur le marchepied situé contre le pavois tribord arrière, pour fixer le croc de la caliorne sur le cul de chalut, au niveau des points de renforts prévus. Un matelot situé à proximité, lui tendait le croc à cet effet.

Le gendarme de la Brigade de Recherche (BR) se trouve à la position du bosco.

Pour placer le croc sur le cul de chalut, il a nécessairement dû se pencher par-dessus la lisse. Dès lors, son équilibre n'était plus assuré que par les prises constituées par les mailles du cul du chalut. Le dévirage soudain du treuil l'a donc entraîné avec le train de pêche.

La posture du bosco lors de l'accident constitue le second **facteur déterminant**.

8.2 De prévoir un équipement de communication directe entre l'arrière du navire et la passerelle, lors des opérations à risques.

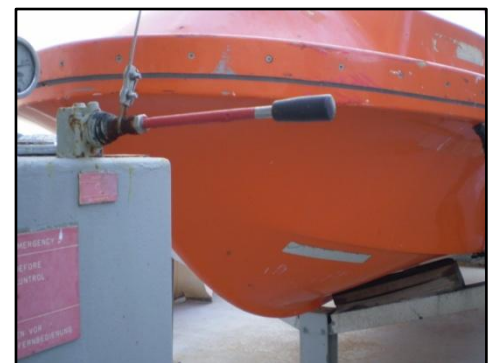
Le canot de secours, au lieu du moteur de 25 ch prévu à la mise en service, disposait d'un moteur de 15 ch seulement. Cette puissance s'est avérée insuffisante dans le cas présent. De plus, la fixation de la patte d'oie de l'avant est peu pratique. Ceci a créé des difficultés lors de la mise à l'eau.

D'une manière générale, ce canot de secours, aux faibles qualités marines, même s'il est d'un type approuvé, est totalement inadapté à la récupération d'un homme en haute mer. Son utilisation aurait pu entraîner un second accident.

8.3 De modifier la réglementation relative aux canots de secours afin d'imposer des embarcations présentant de réelles qualité marines et disposant d'une puissance suffisante.
