# Rapport d'enquête technique

## **NAUFRAGE**

## ***JERICHO***

**LE 22 AOUT 2010 EN BAIE DE SEINE**

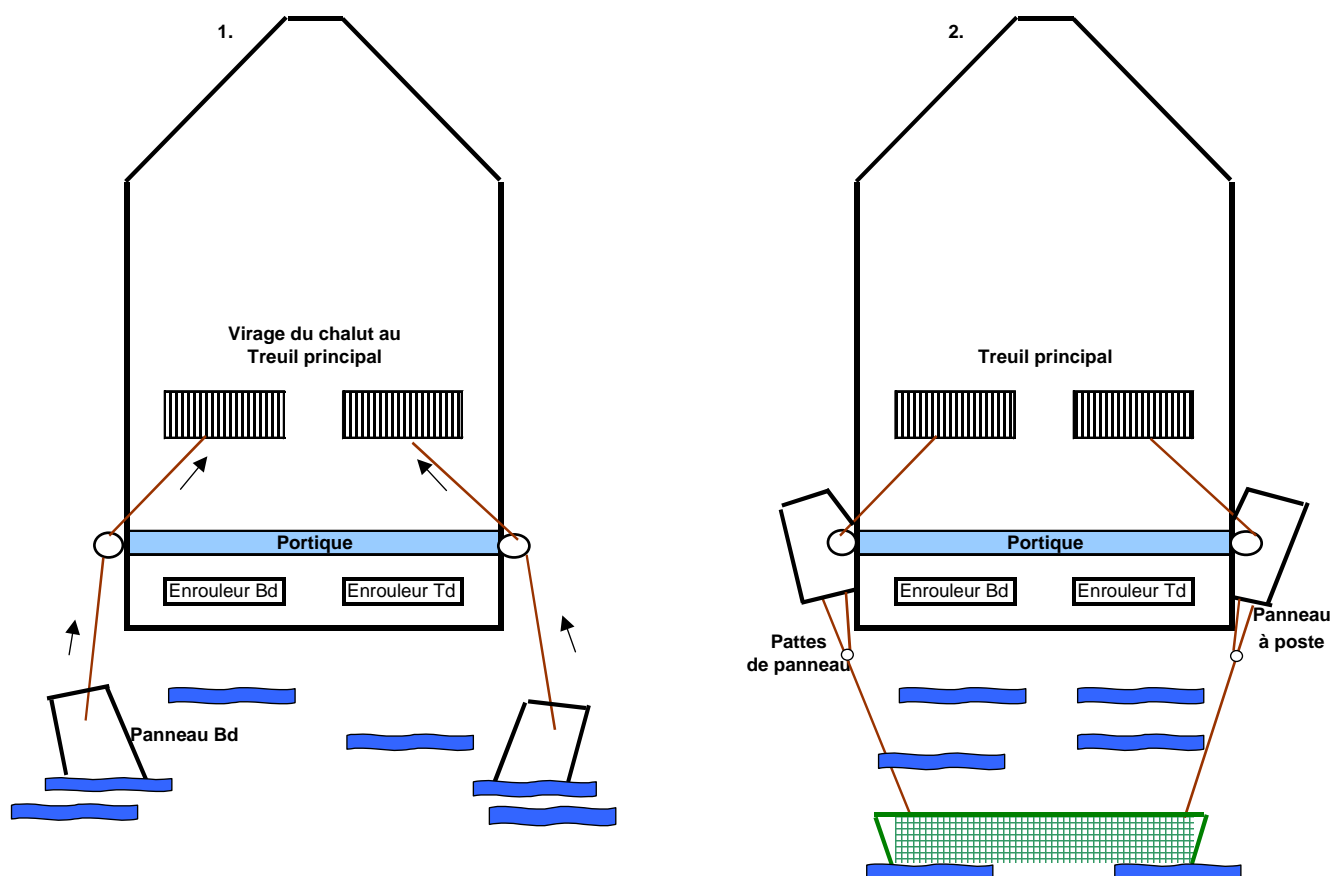
La première manœuvre a consisté à virer le train de pêche à l'aide du treuil principal, bobines embrayées et freins desserrés (vignette 1), jusqu'à amener les panneaux à poste.

Les bobines de treuil sont alors débrayées et les freins sont serrés (vignette 2).

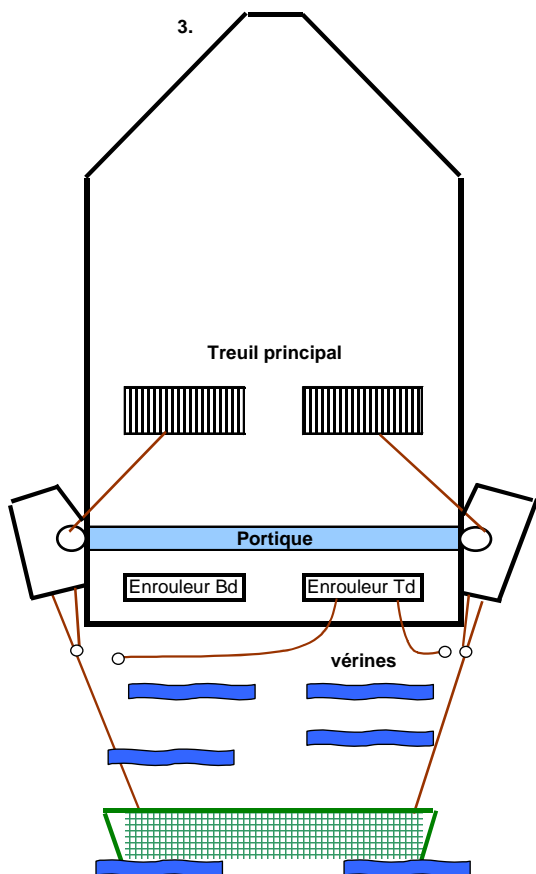
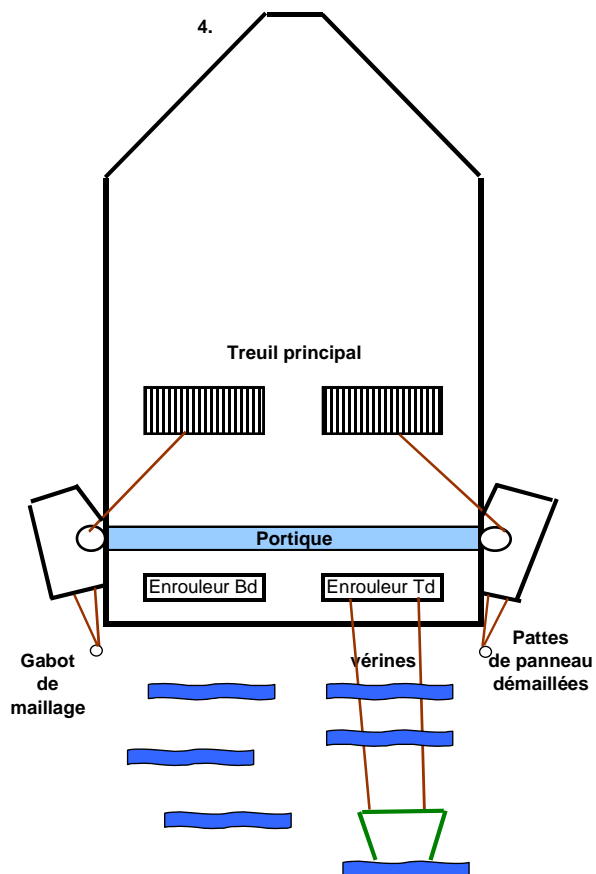
Les pattes sur l'arrière des panneaux sont démaillées et les bras du chalut sont connectés aux vérines de l'enrouleur (câbles terminés par un œil épissé dans lequel passe une manille, vignettes 3 et 4).

La seconde manœuvre consiste à virer le chalut à l'aide de l'enrouleur tribord, situé à mi-hauteur du portique arrière (vignette 4 ci-dessus).

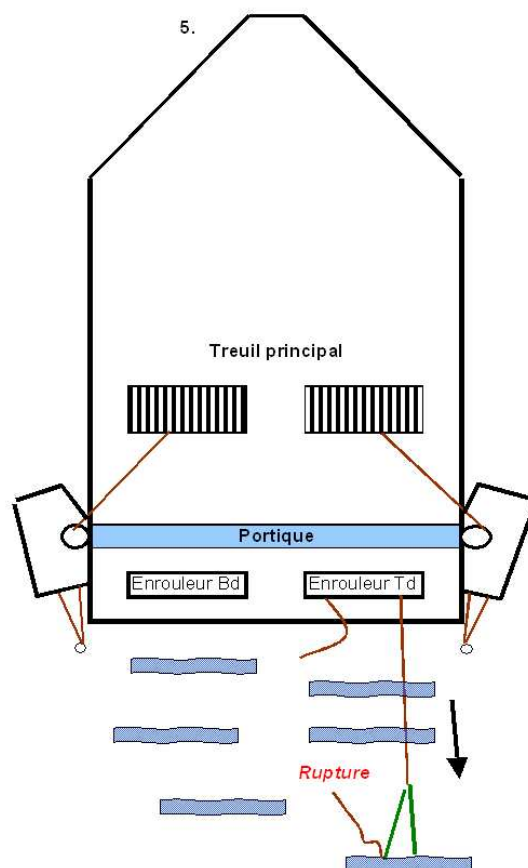
Les mesures effectuées en 2002 ont montré que le navire ne disposait pas de la réserve de stabilité désormais exigée pour les navires plus récents. De plus, le poids du chalut et du débris qu'il contient ont pour effet de rehausser le point d'application de la force de traction et de diminuer le franc-bord arrière du navire. La stabilité est dégradée.

Hypothèse la plus défavorable : l'élément qui casse est la vérine intérieure. En cassant, elle provoque un important déséquilibre de l'effort de traction, en le reportant sur la vérine la plus en bord (vignette 5).

La stabilité dégradée, conjuguée à l'hypothèse la plus défavorable de rupture d'un élément, constitue le facteur matériel qui a été **déterminant**, entraînant ainsi le chavirement du *JERICO*.
