Rapport d'enquête technique

ABORDAGE

KLEIN FAMILIE

SICHEM PANDORA

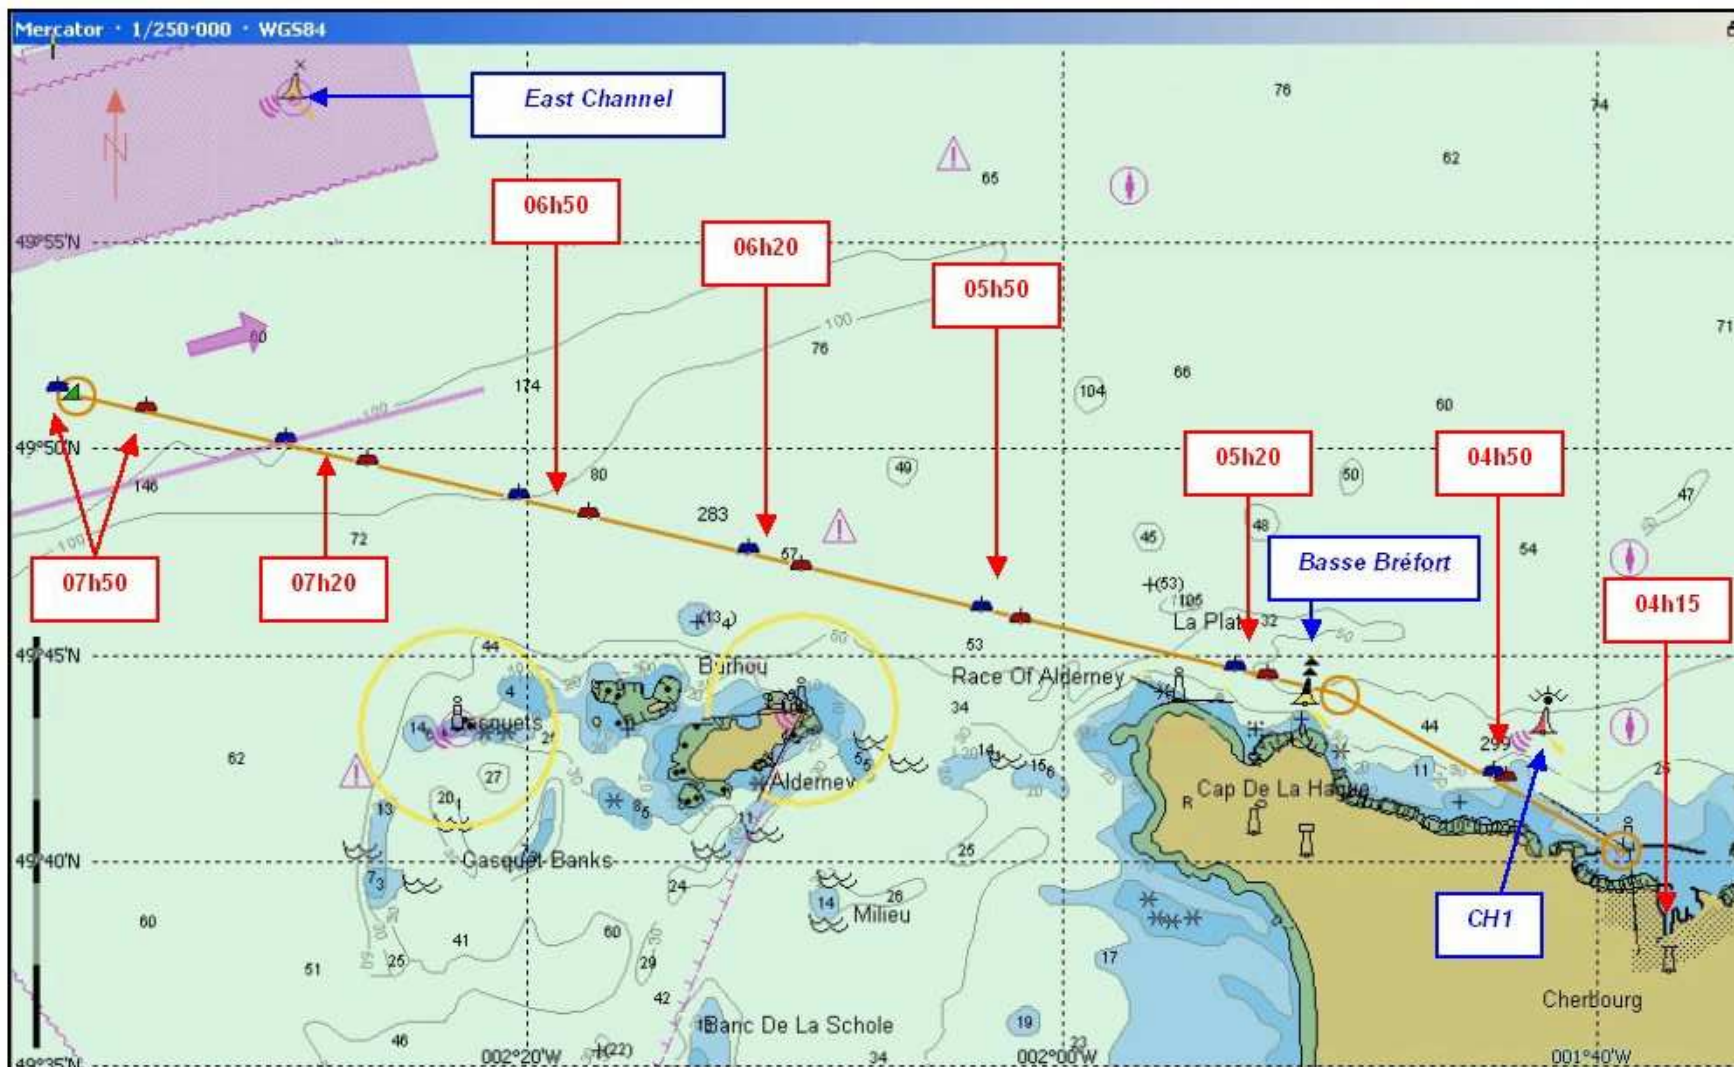
Route estimée du *KLEIN FAMILIE* (heures en TU+1) :

- à 9 nœuds sans tenir compte du vent,
- à 9,5 nœuds en tenant compte du vent.
