Rapport d'enquête technique

LA FOUINE

CHUTE A LA MER

A BORD DU FILEYEUR

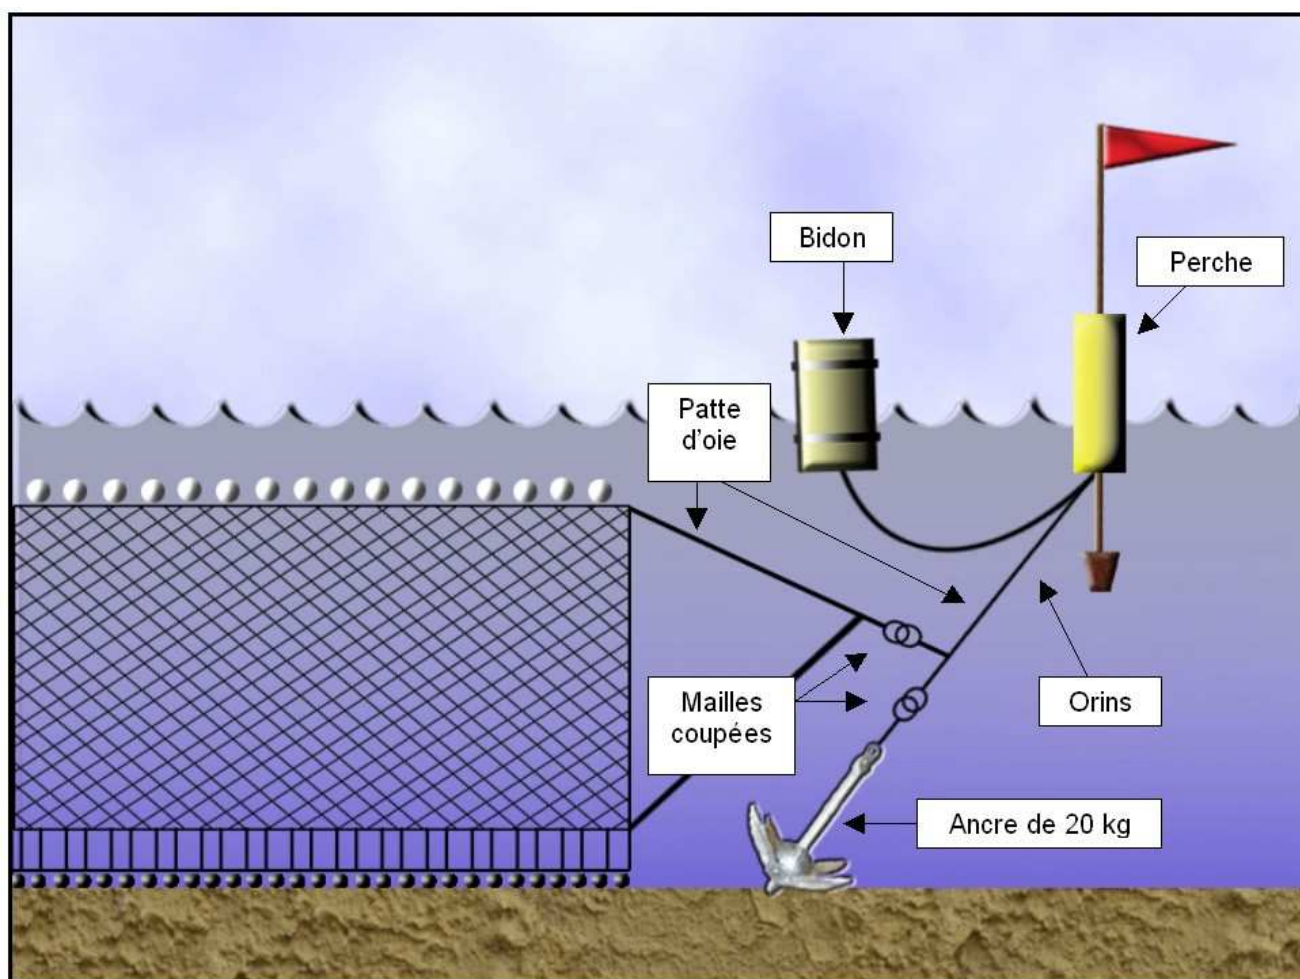
La longueur d'une tessure de filets est au maximum de 2400 mètres et se compose de nappes de filets de 300 à 400 mètres chacun. Chaque nappe de filets, d'une hauteur de chute de 1,80 mètre, est reliée à la nappe suivante par deux orins de 3 à 5 mètres chacun, munis à leur extrémité d'une maille ouverte. Sur la maille de l'orin inférieur est frappée une ancre de 12 kg permettant au filet de tenir au fond. L'extrémité du dernier filet est reliée à une patte d'oie sur laquelle est fixée d'un côté une ancre de 20 kg, et de l'autre un orin de 80 à 120 mètres au bout duquel se trouvent un bidon et une perche de repérage.

Les filets sont entreposés sur deux rangs dans huit bacs identiques occupant la plage arrière du navire sur toute sa largeur.

A bord de *LA FOUINE*, contrairement à certains fileyeurs, il n'existe pas d'allées en abord des bacs.

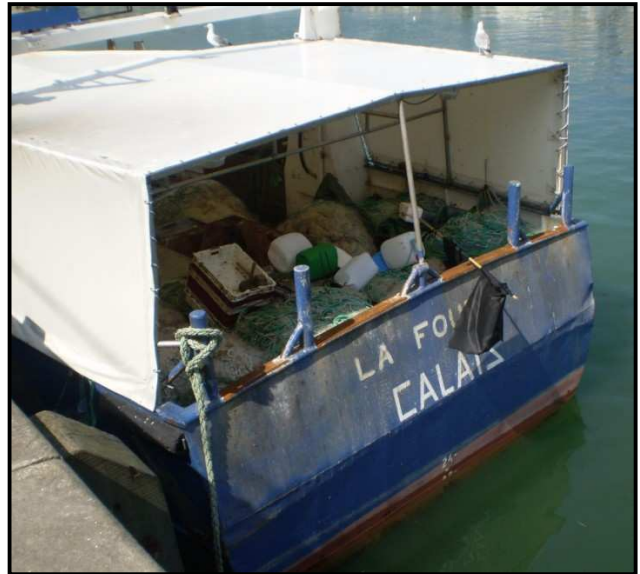
La manœuvre de filage se fait à une vitesse d'environ 5 nœuds, en commençant par la rangée arrière (bacs numérotés de 1 à 4), puis en finissant par la rangée avant (bacs numérotés de 5 à 8). Lors de leur mise à l'eau, les filets sont guidés par deux structures en U installées de chaque bord sur le pavois arrière. Le patron, aux commandes du navire dans la timonerie, n'a une visibilité complète de la plage arrière qu'en se baissant. Il donne un coup de corne de brume pour indiquer au matelot chargé du filage le moment adéquat de mise à l'eau de la perche de repérage et du bidon, puis deux coups pour le mouillage de l'ancre et du filet. A la fin du filage, la vitesse est réduite et le moteur débrayé ; puis l'ensemble formé par la perche de repérage, le bidon et l'ancre, le tout relié à la dernière nappe de filets, est mis à l'eau. Le matelot chargé du filage crie « fin » à l'attention du patron pour lui signifier la fin de l'opération.

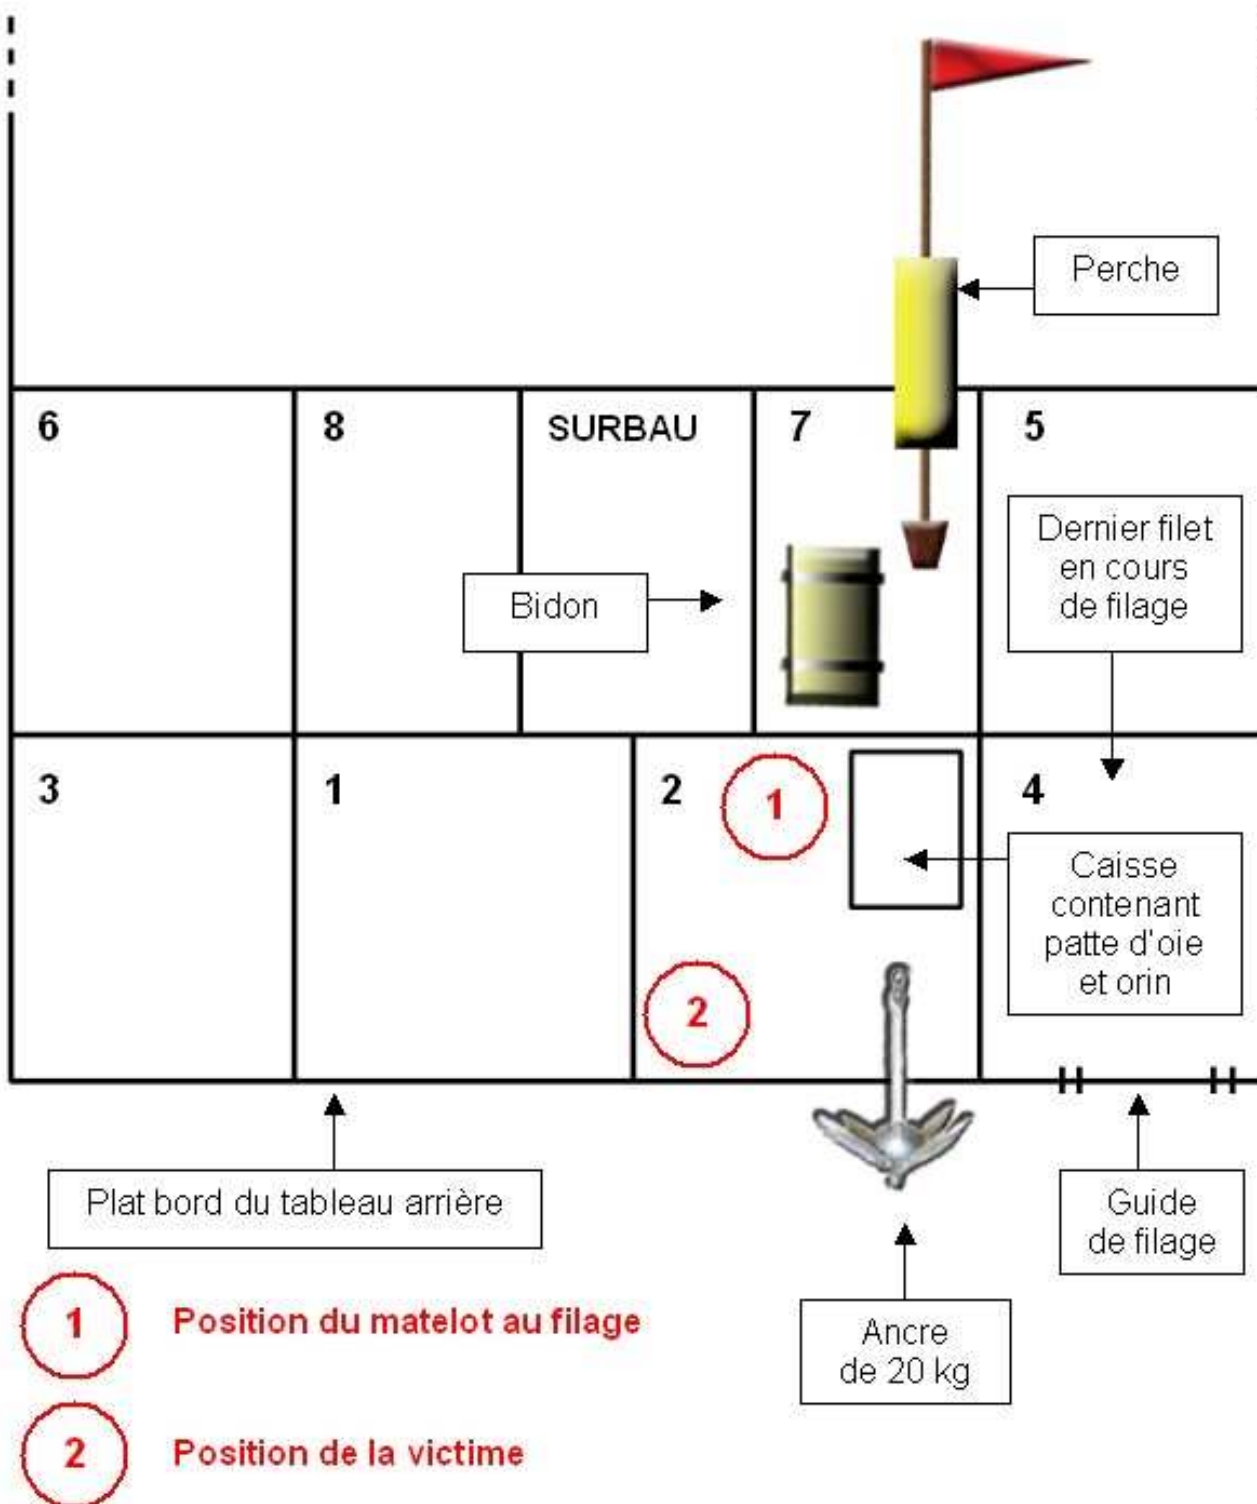
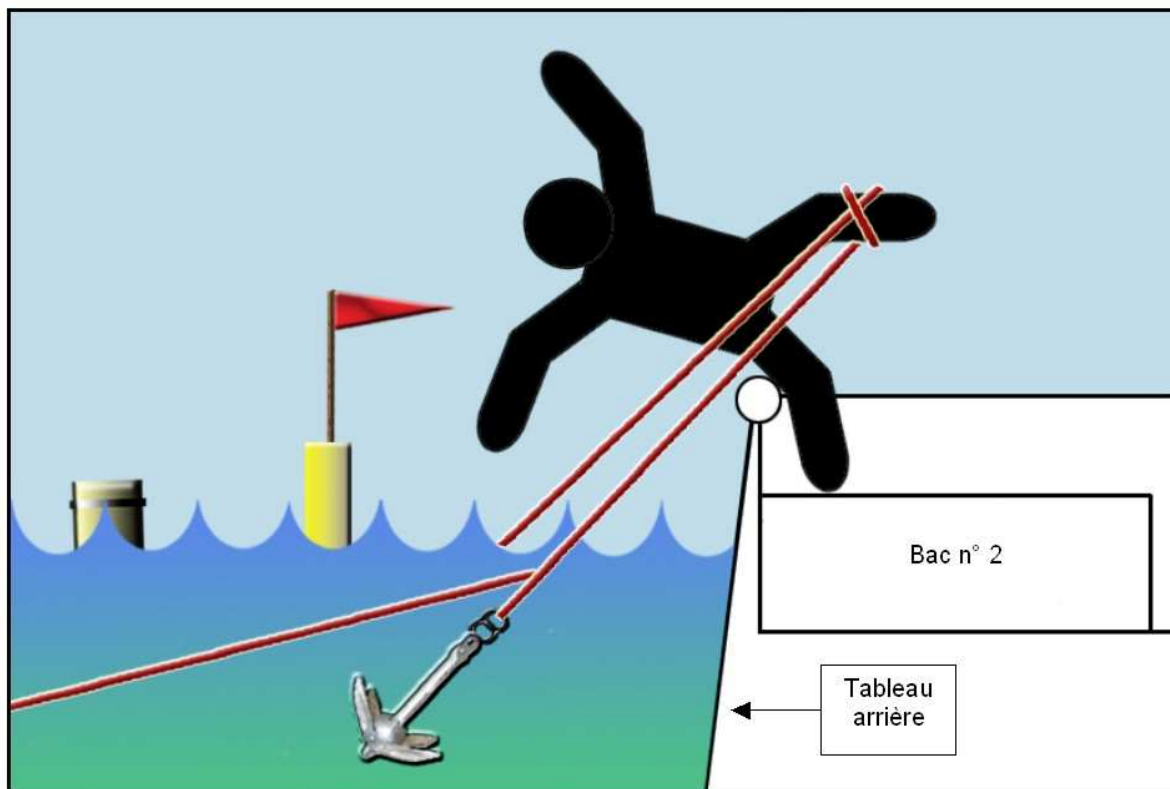
Hypothèse basée sur les témoignages recueillis, expliquant la chute à la mer du matelot :

Le dernier filet de la tessure occupe le bac n°4. Deux matelots se trouvent dans le bac n°2, (1) étant chargé du filage et (2) préparant le rangement d'un nouveau filet dans le même bac. Cette configuration, peu fréquente à bord, permet de gagner du temps.

Pour faciliter la mise à l'eau de l'ancre, du bidon et de la perche de repérage, l'orin relié à une patte d'oie est lové dans une petite caisse en plastique. Cette patte d'oie est munie de deux mailles coupées prêtes à être maillées l'une sur l'ancre et l'autre sur le filet. Les deux mailles coupées sont placées bien en évidence sur le bord de cette caisse qui, à la fin de ce filage, est placée avec l'ancre sur tribord avant du bac n°2.

Après avoir maillé le filet et l'ancre, le matelot (1) se déplace sur l'arrière du bac, pose l'ancre sur le pavois arrière et la jette à l'eau au moment opportun. De ce fait, l'orin, entraîné par la chute de l'ancre commence à filer rapidement. Puis le matelot (1) revient vers l'avant du bac pour prendre l'ensemble bidon/perche accroché à l'autre extrémité de l'orin.

A cet instant, le matelot (2) est appuyé au niveau des reins sur le plat-bord arrière, jambes dans le bac, face tournée vers l'avant du navire. Continue t'il de ranger le filet dans le bac ou a-t-il terminé de le ranger et ayant remarqué une anomalie dans le filage de l'orin a t'il tenté de la rectifier ? Ce point ne peut être éclairci. Quoiqu'il en soit son pied gauche est happé par l'orin. Il ne pousse aucun cri.

Au moment où il jette à l'eau l'ensemble bidon/perche de repérage, le matelot ¹, présent dans le bac, a eu le temps de voir l'orin entourant la jambe de son collègue, qui bascule aussitôt par-dessus bord.

Or, le matelot **2** présent dans le bac n°2 était donc très proche de l'orin qui filait à grande vitesse après que l'ancre ait été jetée à l'eau. Selon la façon dont l'orin est lové, des boucles de plusieurs mètres peuvent s'échapper de la caisse par paquets et ainsi accrocher un homme au passage.

L'hypothèse la plus probable est que le matelot **2**, après avoir remarqué une anomalie dans le filage de l'orin, aurait tenté de la rectifier avec son pied gauche, qui a été immédiatement happé.

La présence de la victime dans un bac où se trouve également une caisse contenant un orin en cours de filage, constitue le **facteur déterminant** de la chute à la mer.

d'élaborer un Document Unique de Prévention (DUP) qui prenne notamment en compte le risque de chute à la mer dans toutes les configurations de travail. L'analyse des risques doit être l'occasion de bannir les pratiques dangereuses et d'améliorer l'ergonomie des postes de travail et les procédures de filage, en particulier pour éviter la présence simultanée, dans un même espace, de marins et de manoeuvres en mouvement.
