# Rapport d'enquête technique

## Naufrage du fileyeur

# ***LA MELODIE DES MERS***

**le 25 avril 2008**

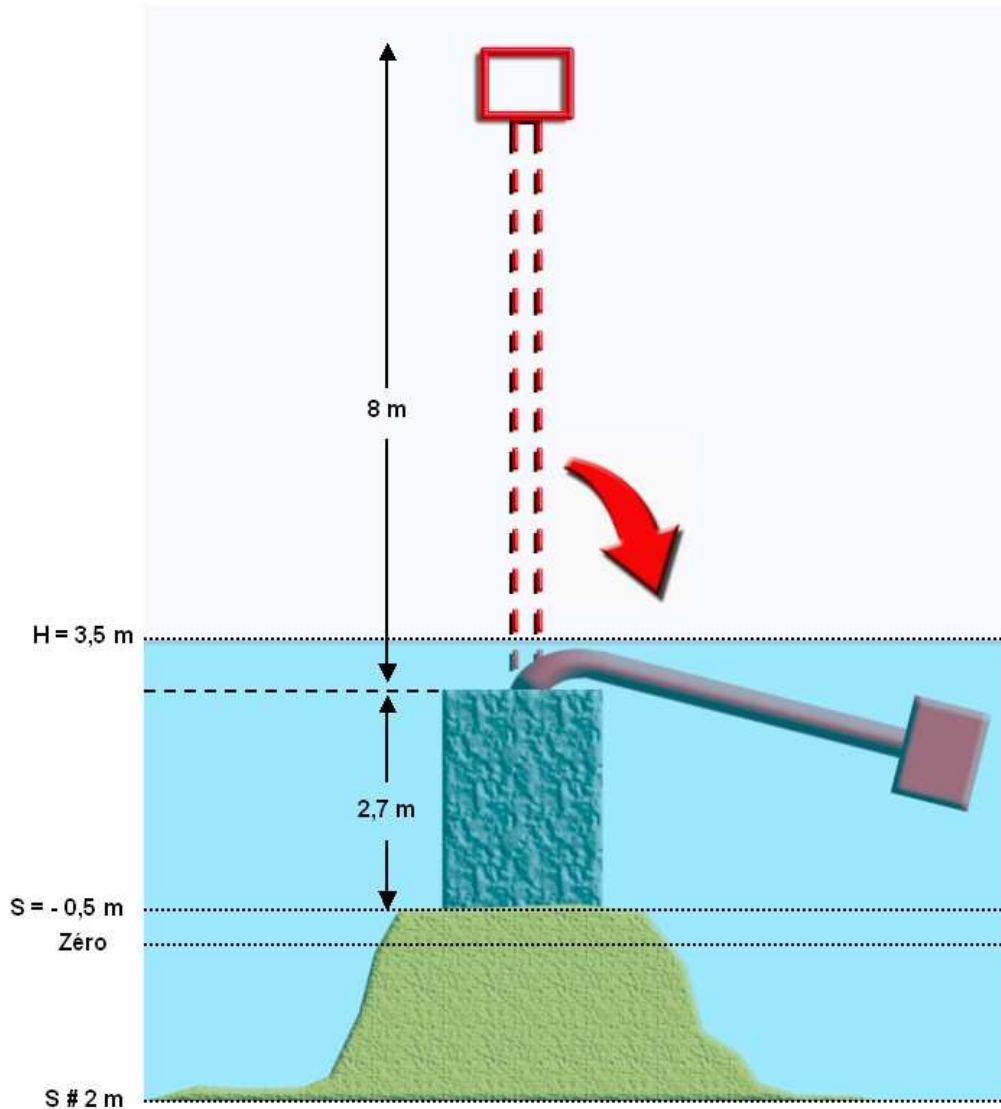
Par gros coefficient, la hauteur d'eau à la pleine mer peut être supérieure à 5,50 m. Le jour de l'accident, 3 heures après la basse mer en morte-eau, la hauteur d'eau est insuffisante pour qu'un navire d'environ 2 m de tirant d'eau passe sans heurter l'obstacle à la navigation que constitue le socle de la balise endommagée (cf. schéma § 7.2). Ce facteur naturel « défavorable » a été **contributif** de l'accident.

Cette seconde balise, d'une hauteur totale d'environ 8 m, est fixée au centre d'un socle en béton d'environ 20 tonnes constitué de neuf galettes. Le socle est haut de 2,70 m pour 2 m de diamètre.

**Schéma ci-dessous**, la balise repose sur une roche dont la cote est -0,5 m ( $S = -0,5$  m) ; hauteur d'eau à Pénerf à 17h30, le 25 avril :  $H = 3,5$  m ; profondeur  $P = H + S = 3$  m ; Le bloc de béton support n'est pas visible à cette heure de la marée :

Le défaut de balisage du passage de « La Traverse » constitue néanmoins un **facteur conjoncturel** qui s'est révélé **déterminant**.

- La subdivision du Morbihan a entrepris une étude concernant les réparations provisoires (signallement par AVURNAV) et la problématique du « marquage » des balises endommagées.
- Le balisage de l'entrée du chenal de la rivière Pénerf a été rétabli ; la structure de la balise « Nord » a été renforcée, sans modifier son aspect extérieur.

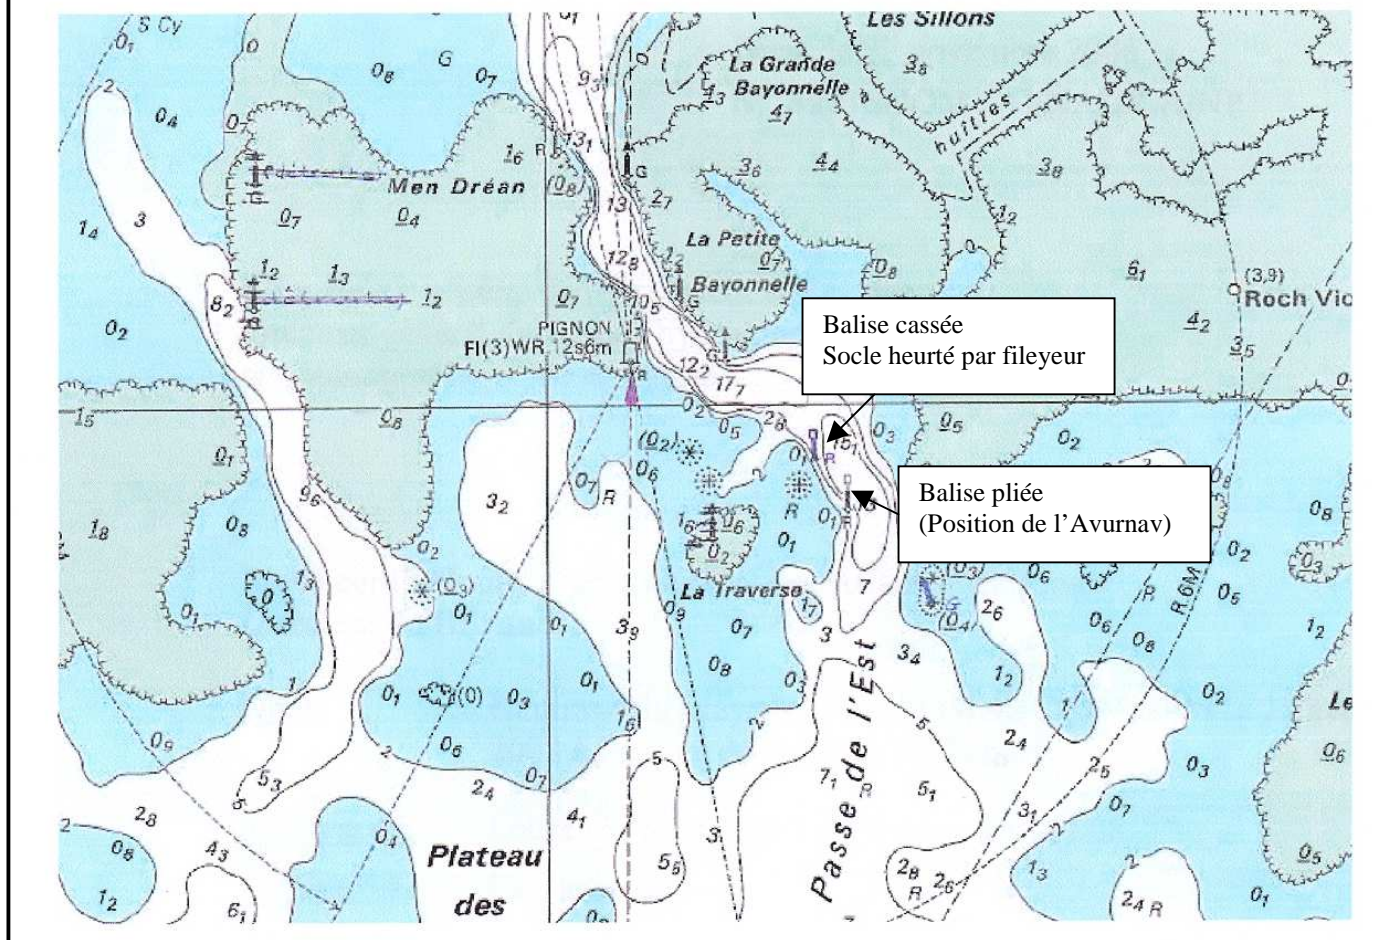
Extrait de la carte 7135 à jour correction n°5 GAN 074523 :

Les hauts fonds du passage de « La Traverse », situés immédiatement à l'Est d'une ligne partant de la Tourelle du Pignon, sont marqués par deux balises – espar passives bâbord (Cf. carte 7135 en annexe B). La plus récente, située au Nord, a été implantée suite à l'avis favorable émis par Commission Permanente des phares le 25 juin 2002. Cette volonté d'amélioration du balisage a été émise par la Commission Nautique Locale du 27 septembre 1989. Les deux balises sont distantes de 115 m.

Selon sa déclaration, le patron indique qu'il se trouvait en dehors de la timonerie, assis, à portée de main de la double commande du moteur. Il a réglé son cap après avoir passé la balise tribord de « La Borénis », sans mentionner la 1<sup>ère</sup> balise bâbord du passage, qui, bien que cintrée, est visible (cf. carte annexe B).

La carte 7135 est la carte de plus grande échelle (échelle 1/15 000). Elle est donc la plus adaptée à la navigation en eaux resserrées. La carte papier 7033 et la carte ENC FR402280, qui en est issue, couvrent également la zone, mais partiellement et à plus petite échelle (1/50 000). Ces documents sont à jour de l'information nautique.
