Rapport d'enquête technique

HOMME A LA MER

ET DECES D'UN MATELOT DU FILEYEUR

SURVENU LE 20 FEVRIER 2010

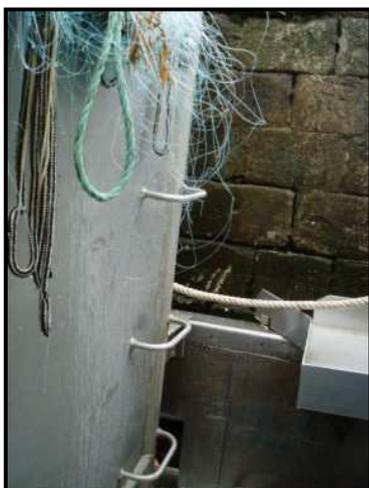
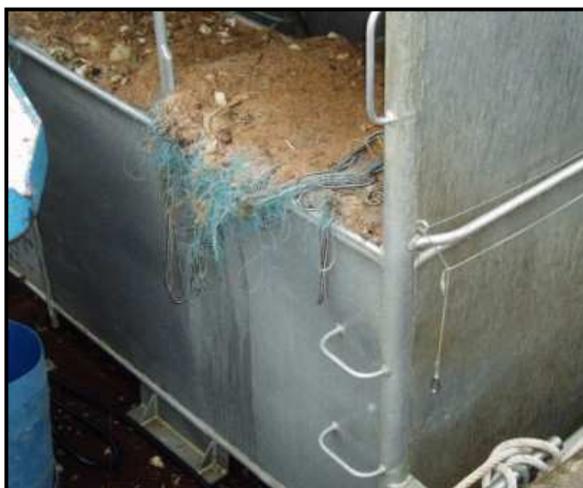
L'accès au parc à filets se fait à l'avant bâbord de l'abri du parc à filets. Trois échelons en aluminium et une poignée du type « main de fer » sont soudés sur la paroi.

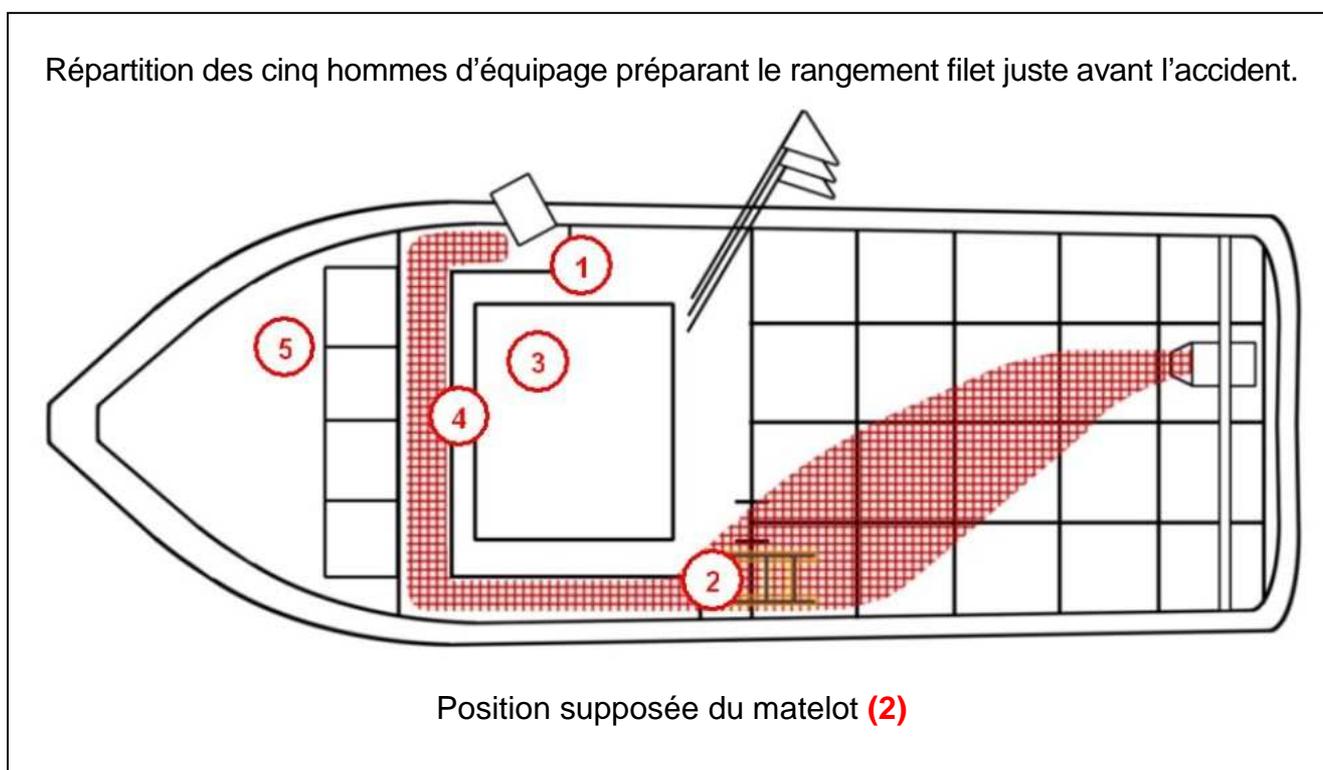
Vers 12h45, le fileyeur *LA PRESQU'ILE* est en route vers le port de Saint-Vaast-La-Hougue ; les matelots sont en train d'achever le nettoyage et le rangement de la dernière tessure. Il reste entre 50 et 100 mètres de filets à nettoyer. Un matelot se trouve au poste de virage sur tribord, occupé à ranger les orins, ancres et bouées. Les matelots (4) et (5) se trouvent dans l'entrepont avant du navire, occupés à démailler le filet, à trier et à ranger les captures. Le matelot (6), indisposé, est allongé sur sa couchette. Le patron (3), qui est de quart à la passerelle, estime que l'avant dernière tessure était trop entortillée lorsqu'elle a été rangée dans son bac ; il prévient le matelot du poste de virage (1) qu'elle devra être repassée dans le pomailleur afin de la démêler dès que le travail sur la dernière tessure sera terminé ; il lui demande de se rendre jusqu'au parc à filets pour informer le matelot (2) de la manœuvre prévue.

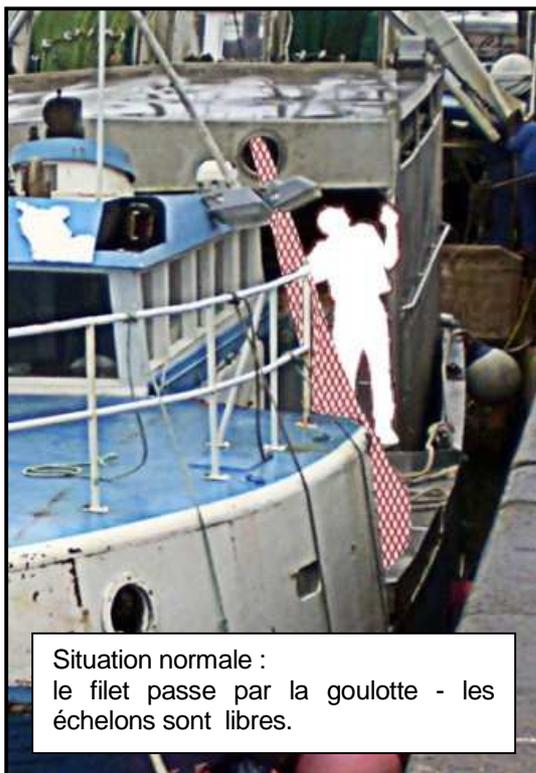
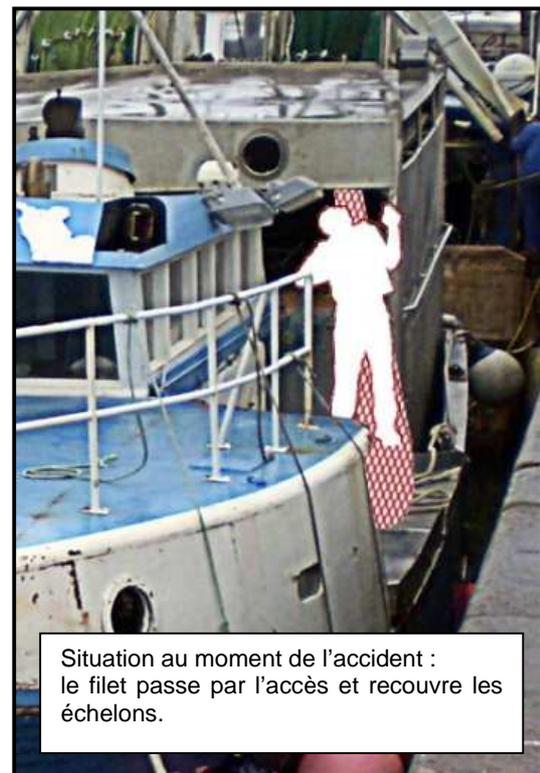
Il emprunte le dispositif aménagé pour accéder à l'abri du parc à filets, constitué de trois échelons et d'une main de fer ; ce dispositif est placé à l'angle bâbord avant de l'abri, non loin de l'extrémité de la table en acier inox servant au passage du filet, et à proximité immédiate de la lisse de pavois recouverte d'acier inox.

Le dernier filet, dont environ 100 mètres sont encore en cours de nettoyage par l'équipe de l'entrepont avant, n'a pas été passé dans la goulotte supérieure de l'abri du parc à filets ; il chemine directement par le clair de l'accès au parc vers le pomailleur et couvre les échelons ; il constitue donc un obstacle qu'il faut pousser ou enjamber. Ce point a été confirmé par le matelot (1) parti à la recherche de la victime.

Probablement gêné par les pièces de vêtements qu'il tient dans sa main gauche, le matelot (2) commence à descendre ; il se maintient difficilement de la main gauche et agrippe une poignée (main de fer) de sa main droite ; l'usage de cet accès se fait normalement face à l'arrière du navire, en agrippant à la fois une poignée (main de fer) de la main droite et un

montant de l'abri de la main gauche ; en outre, l'accès étant engagé par le filet, le matelot (2) devait le repousser, l'enjamber ou se tenir dessus ; il est par conséquent vraisemblable que l'obstacle constitué par le filet soit à l'origine de la perte d'équilibre puis de la chute à la mer du matelot. L'emplacement du dispositif d'accès, situé près du pavois bâbord du navire, conjugué à un léger roulis, a favorisé l'accident.

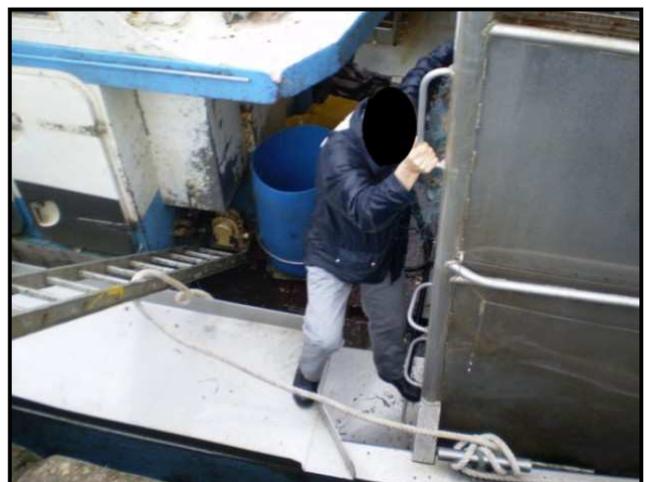
Les trois échelons, espacés d'environ 0,40 m (pour un espacement normalisé de 0,30 m, réglementaire par ailleurs pour les échelles de cale), sont placés sur la paroi avant de l'abri du parc à filets, en abord, près du pavois bâbord du navire. Une poignée (main de fer) est située plus haut, sur l'arête bâbord de l'abri, à environ 0,80 m du premier échelon. Un montant, élément structurel vertical de l'abri, pouvait être utilisé pour s'agripper, mais il est décalé de l'axe des échelons sur le côté tribord, à environ 0,90 mètre de la « main de fer ». Il n'existe pas de main courante de chaque côté des échelons.

La lisse de pavois et l'extrémité de la table en acier inox sont situés à proximité des échelons et peuvent inciter à y poser le pied notamment lorsque le filet encombre la descente.

Au moment de l'accident, le dispositif d'accès était encombré par le filet, qui ne passait pas par la goulotte située en hauteur sur la paroi de l'abri mais passait directement par l'accès. Plusieurs matelots du bord ont indiqué aux enquêteurs avoir glissé en empruntant ce dispositif. L'emplacement et les caractéristiques du dispositif d'accès au parc à filets constituent un **facteur déterminant** de la chute à la mer.

9.2 D'accorder une attention particulière au positionnement et à la réalisation des dispositifs d'accès aux postes de travail de type échelles et échelons afin qu'ils soient conformes aux normes en vigueur et que les utilisateurs puissent les emprunter en toute sécurité.
