Rapport d'enquête technique

NAUFRAGE

LA P'TITE JULIE 1

SURVENU LE 07 JANVIER 2008

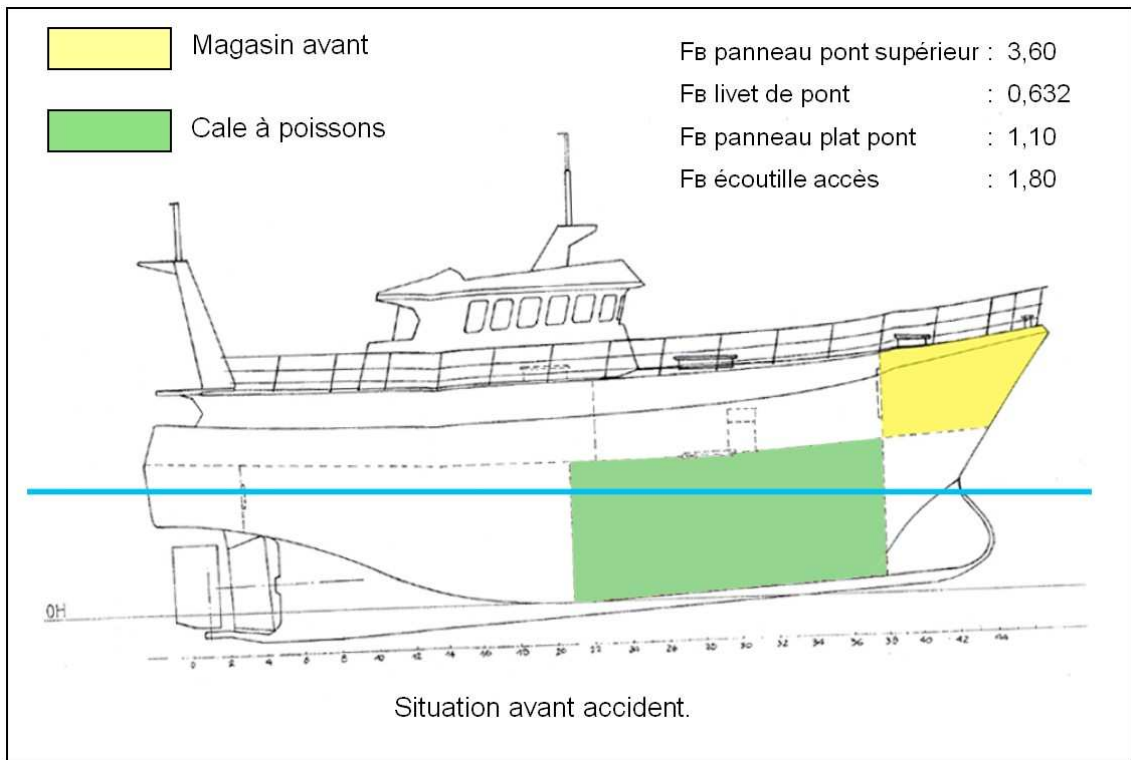
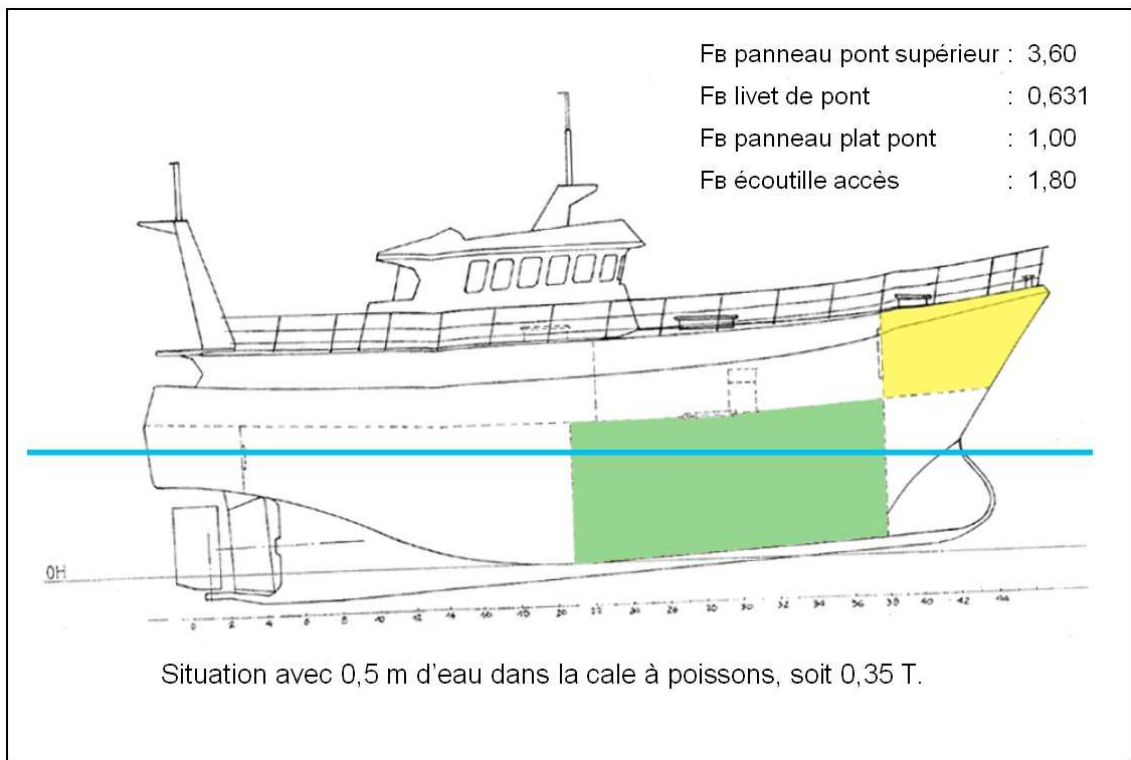
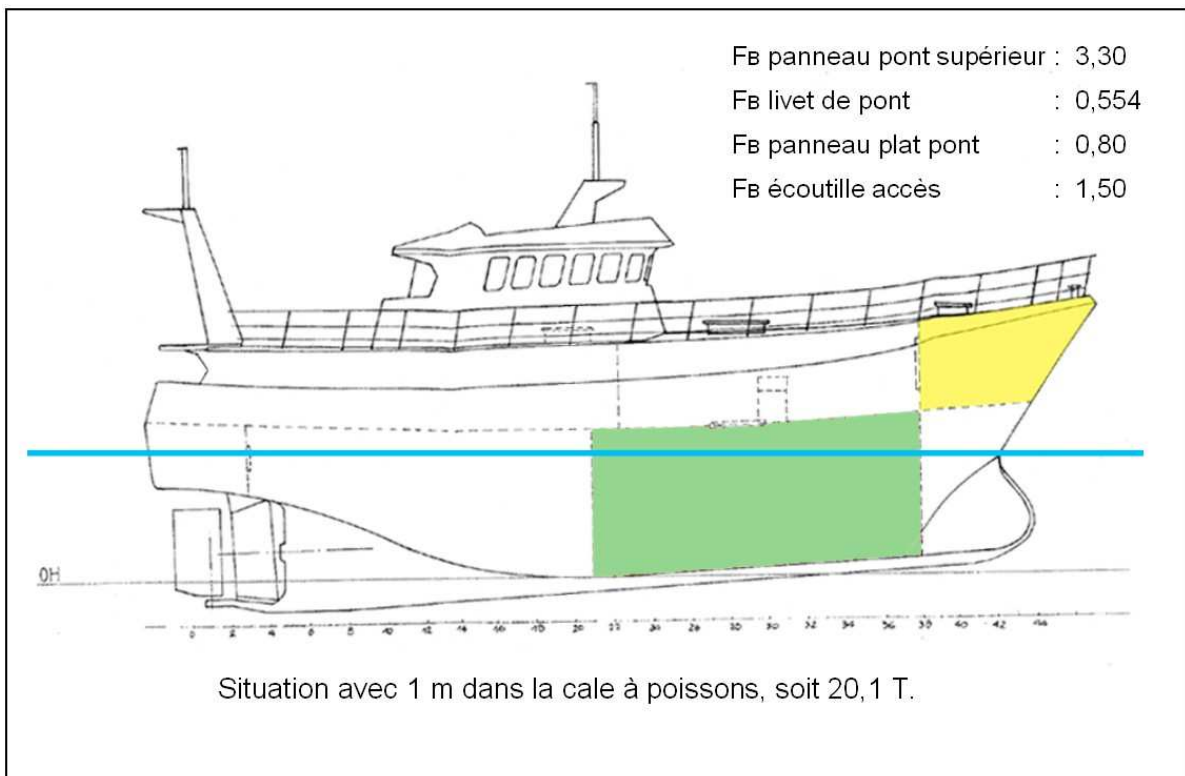
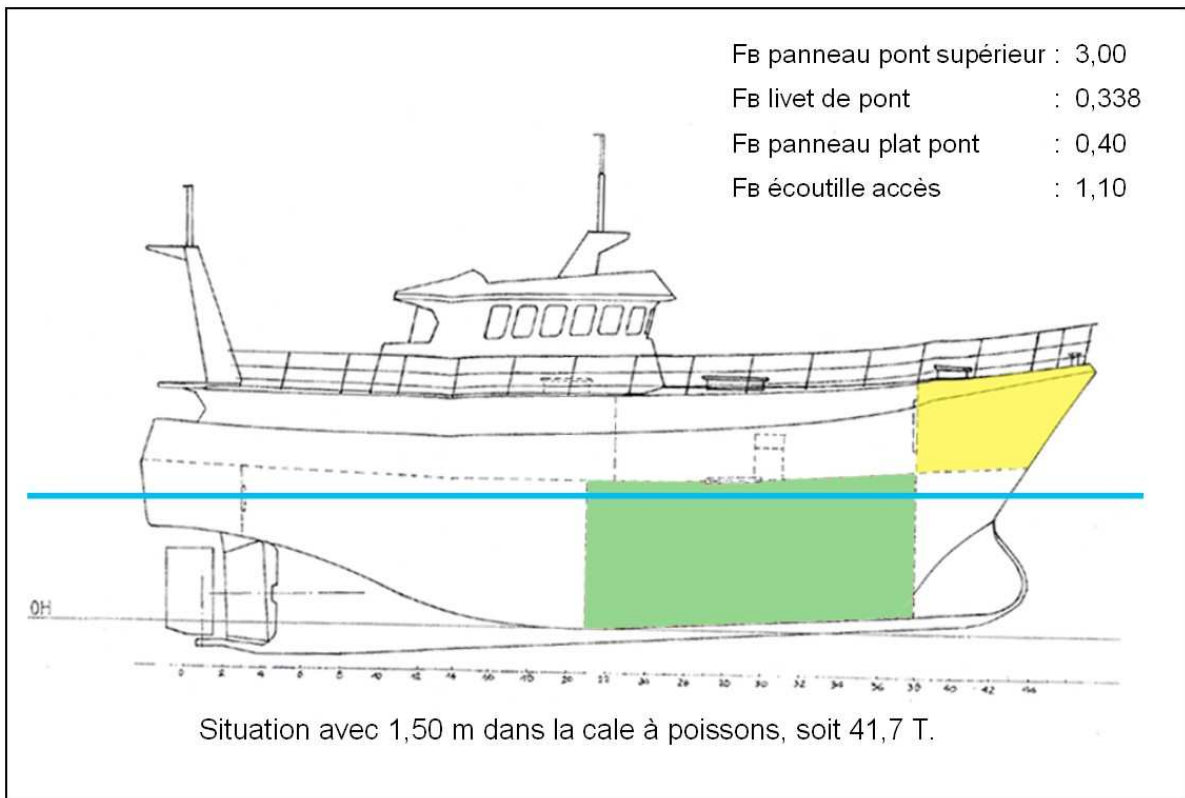
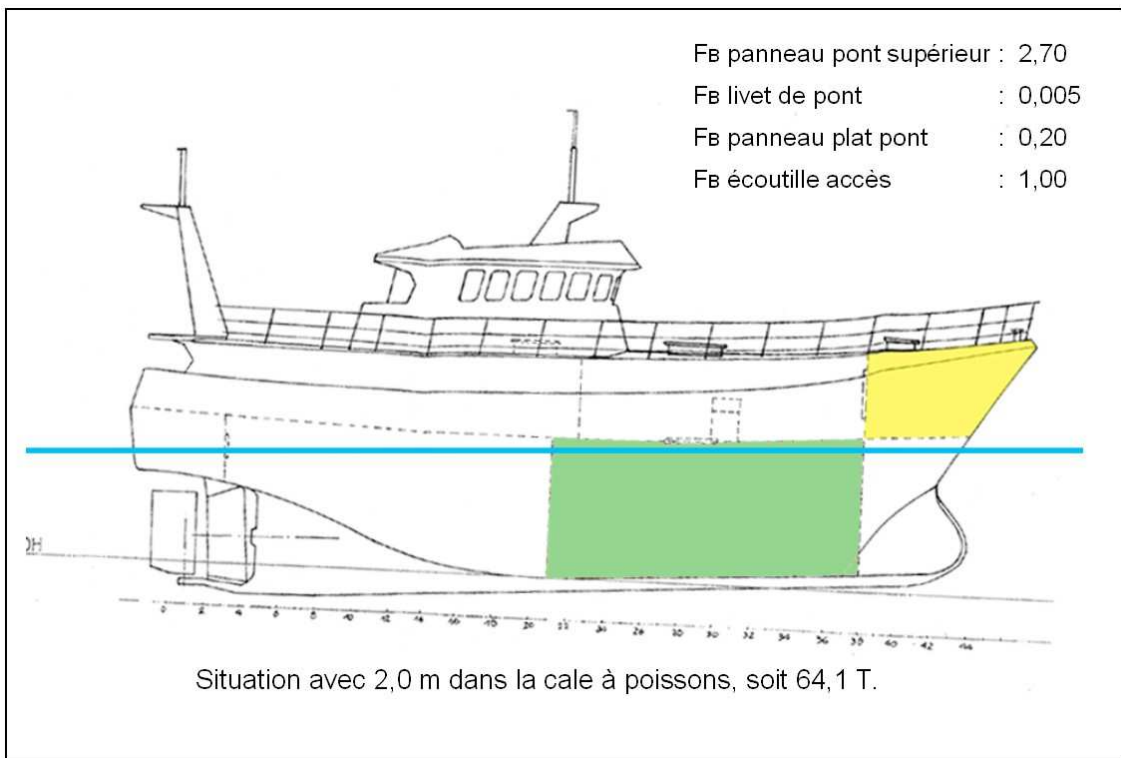
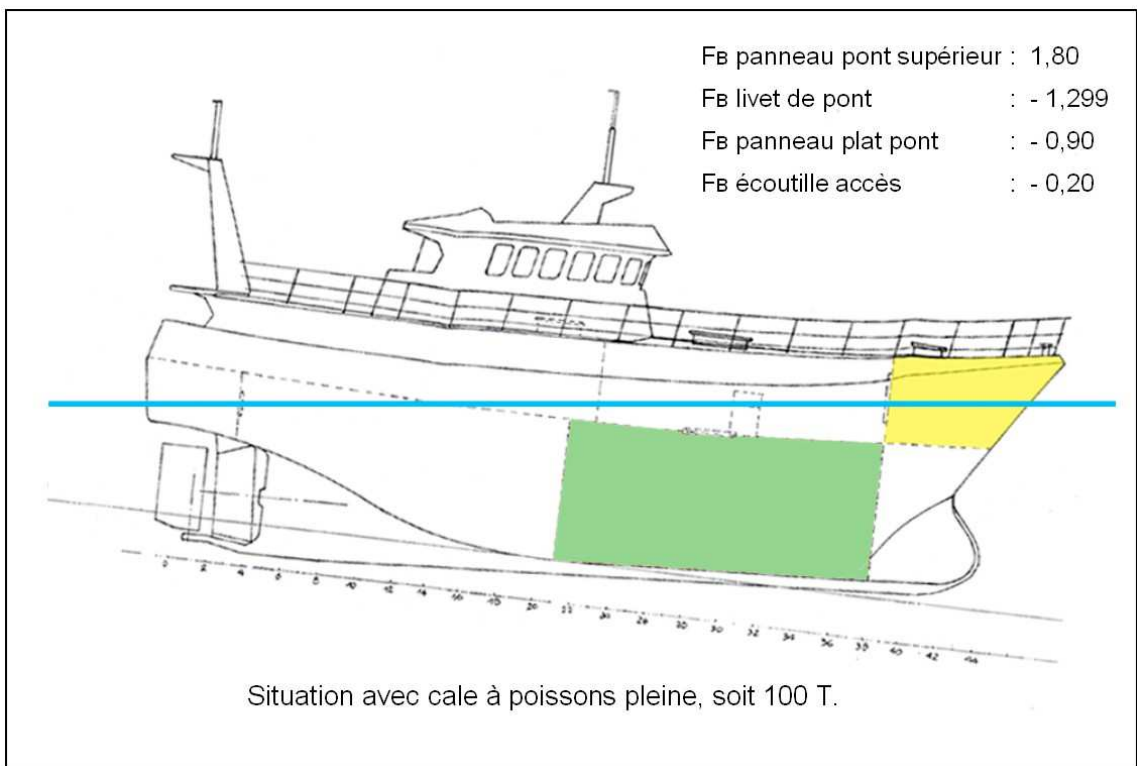
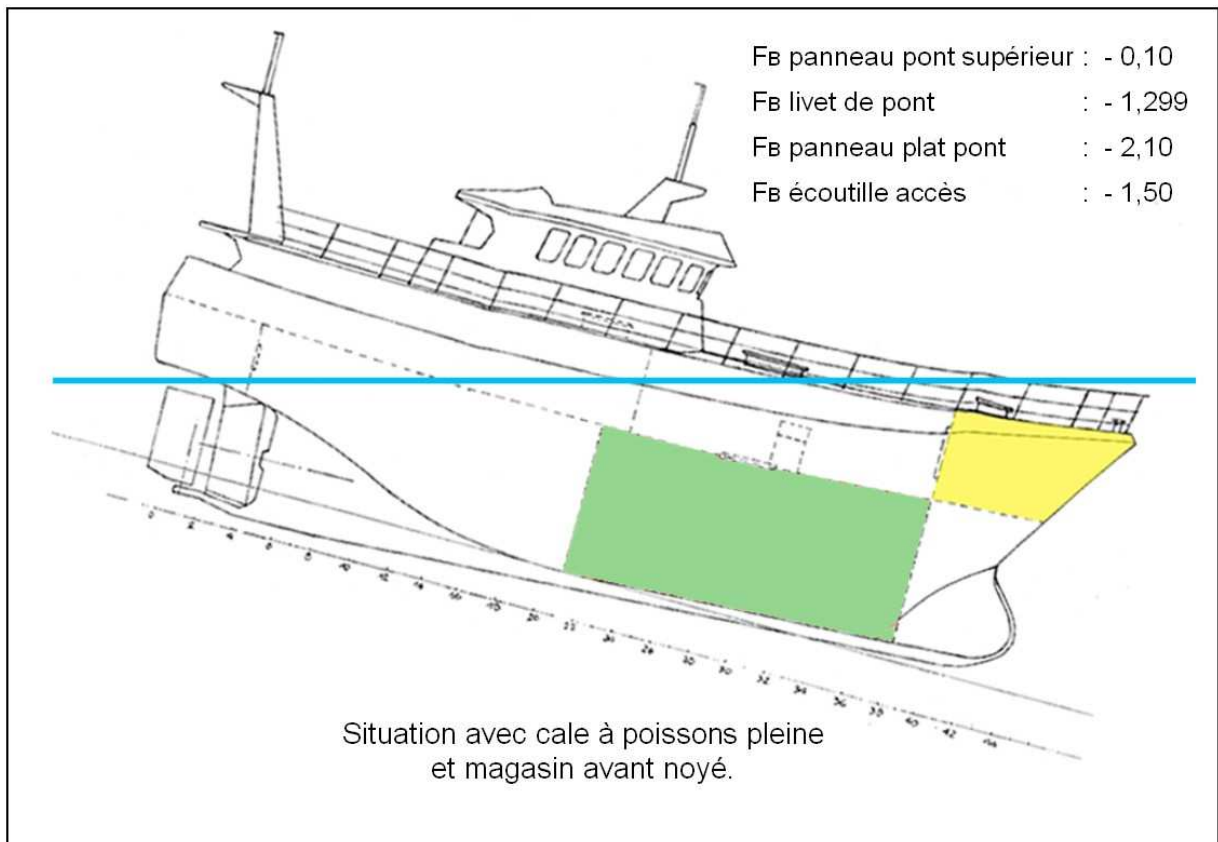
Envahissement de la cale à poissons

Le paragraphe 6.2 ci-dessus montre que la cause de l'accident est interne au navire. Par contre, l'étude de stabilité/franc-bord indique qu'une fois la cale à poissons remplie à 1 mètre d'eau, soit 20 tonnes, les effets de carène liquide commencent à se faire sentir : les mouvements de la mer ne peuvent que les aggraver.

A partir de 2 mètres, la situation du navire est fortement dégradée, puisque la mer est pratiquement en communication avec le pont de travail. Les conditions météorologiques ne peuvent qu'amplifier ce phénomène, ainsi que les conditions de stabilité.

L'ajout d'environ 20 t d'eau n'influence pas beaucoup le franc bord, mais les effets de carène liquide (environ 110 t.m.) dégradent sérieusement la stabilité sans toutefois la compromettre.

Le navire est dans une position très critique, un léger mouvement de roulis peut causer son chavirage.
