Rapport d'enquête technique

**ACCIDENT DU TRAVAIL MARITIME
À BORD DU CHALUTIER *LE BATTANT*
LE 22 JUIN 2013 AU LARGE DES SABLES D'OLONNE
(UNE VICTIME)**

Bureau d'enquêtes sur les événements de mer

Rapport publié : janvier 2014

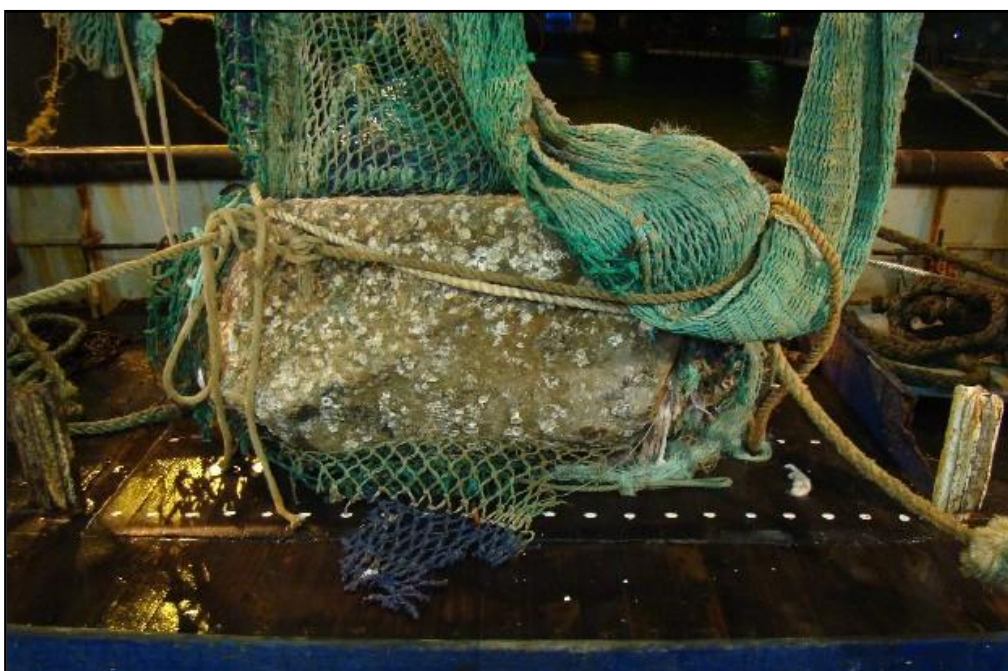
Le poids du caillou, d'un volume supérieur à 1 m³, est évalué à plus de 2 tonnes (à titre de comparaison, le granit : 1800 à 2500 kg/m³ et la craie : 1700 à 2100 kg/m³). Cette masse, soumise à un mouvement, exerce une force de traction sur l'amarre la plus en tension au moins égale à son poids, soit 2 à 2,5 tonnes.

Si la charge de rupture théorique de l'amarre utilisée est estimée à 8 / 10 tonnes, elle est cependant 3 à 4 fois supérieure à la tension exercée par le chalut. Celle-ci s'étant cassée, on conclut que la résistance de l'amarre était plus éloignée des conditions nominales que ne l'imaginait l'équipage.

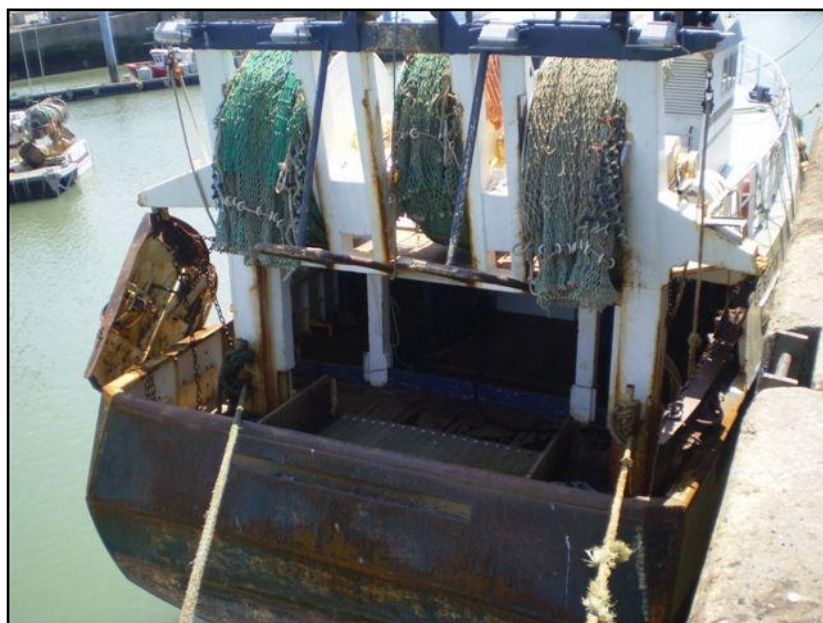
Au même moment, **peu avant midi**, deux vagues vraisemblablement plus fortes font rouler le navire. L'amarre bâbord casse. Le caillou glisse alors sur la lisse du tableau arrière, vers tribord, sans que le matelot placé à tribord n'ait le temps de se protéger derrière le pied du portique.

Vue arrière du portique

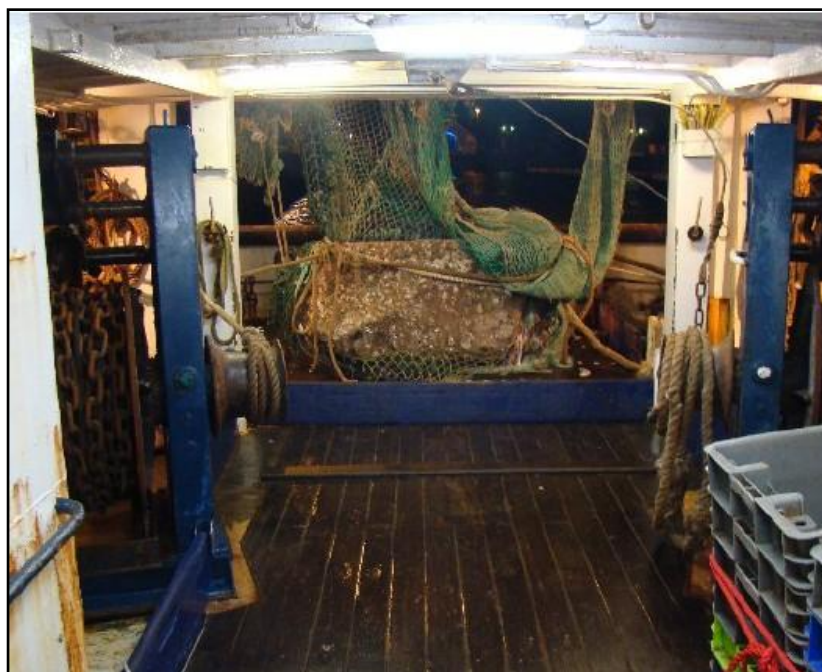
Lorsque le caillou est visible (évalué à plus d'1 m³), le patron fait passer une amarre (diamètre 35 en nylon) de chaque bord par les matelots, et saisir celle-ci sur les taquets situés aux pieds du portique. Il fait également passer la caliorne par le cul du chalut pour obtenir un 3^{ème} point de retenue.

Vue du caillou dans le chalut bâbord
