Rapport d'enquête technique

HOMME A LA MER

LE LUTIN DES MERS

SURVENU LE 14 OCTOBRE 2009

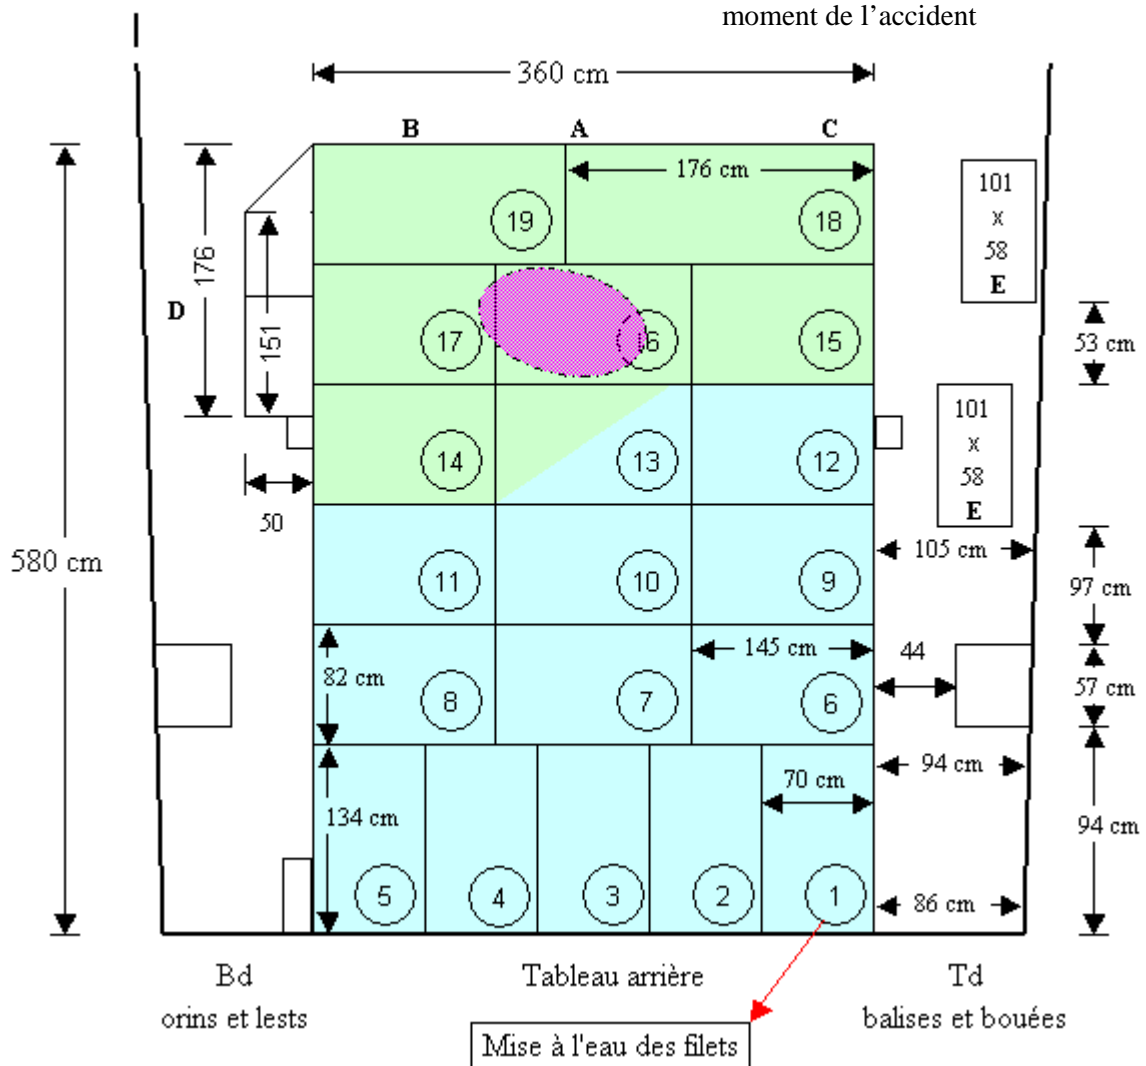
Plan du parc à filets

Des deux matelots affectés au filage des filets, l'un se trouve, suivant la pratique, accroupi sur les filets du bac 16, pour surveiller le bon amarrage des filets et nettoyer les bacs vides. L'autre, censé surveiller les opérations, est parti à l'écart fumer une cigarette.

Les bacs 11 à 12 sont vides, les filets du bac 13 sont en cours de filage.

Personne ne perçoit le moment précis où la victime a été entraînée : le second matelot est à l'écart et le patron, en timonerie, ne s'est retourné que lorsqu'il a entendu crier. D'après les constatations faites par la suite, la victime n'a pas subi de chocs, et sa cheville a été prise par une coque formée sur un filin intermédiaire. En considérant la disposition des bacs et la hauteur de la trappe arrière, le marin a littéralement « volé » au-dessus des bacs avant de passer à travers cette trappe sans être bloqué. La position de la victime sur le bac 16 la situe entre 3,70 et 4 mètres de la trappe arrière du parc à filets. Avec une vitesse de filage de 4 m/s, le marin a été éjecté en moins d'une seconde.

La chute à la mer est due au fait que la cheville ait été happée par une coque apparue sur un intermédiaire entre deux jeux de filets. Il n'y a pas eu de témoin direct au moment précis de l'accident.

Il est également possible que ce marin, se tenant accroupi sur les filets du bac 16, se soit trouvé déséquilibré en raison des mouvements du navire et ait engagé sa jambe dans le bac 13, dont les engins de pêche étaient en cours de filage.

Quoiqu'il en soit, ceci prouve que la position en équilibre sur les filets présente un risque certain d'être croché par ceux du bac voisin en cours de filage. L'accident a montré que la réaction immédiate du patron et de l'équipage n'a pas pu l'éviter.

Une telle pratique de filer avec un matelot dans le parc sur les filets, pour vérifier le bon maillage des filets et nettoyer les bacs vides, est le **facteur déterminant** de l'accident.

L'armement a modifié, dans le DUP, la procédure de nettoyage des filets et des bacs.

9.1 Analyser, en rédigeant les DUP, les risques inhérents aux opérations de filage et adopter les procédures les mieux adaptées pour les diminuer.
