Rapport d'enquête technique

**PERTE DE CONTRÔLE ET ÉCHOUEMENT
DU CHALUTIER *LE SILLON*, LE 2 FÉVRIER 2014
À LA POINTE DE TOTTY COVE (CORNOUAILLE ANGLAISE)**

***LOSS OF CONTROL AND STRANDING
OF THE TRAWLER LE SILLON, ON 2 FEBRUARY 2014
ON TOTTY COVE ROCKS (CORNWALL, UK)***

Bureau d'enquêtes sur les événements de mer

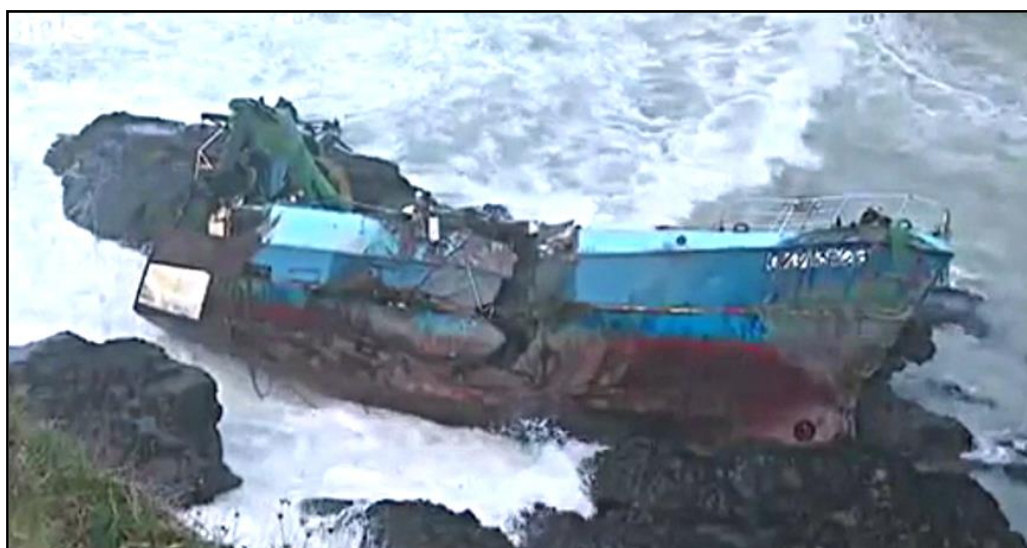
Le chalutier désemparé s'échoue le 2 février 2014 vers 04h00 et se disloque sur les rochers de Totty Cove (cf. cartes en annexe E) occasionnant une pollution due aux 28 tonnes de gazole et aux 2000 litres de lubrifiants.

Épave disloquée sur les rochers de Totty Cove - Crédits photo : BBC

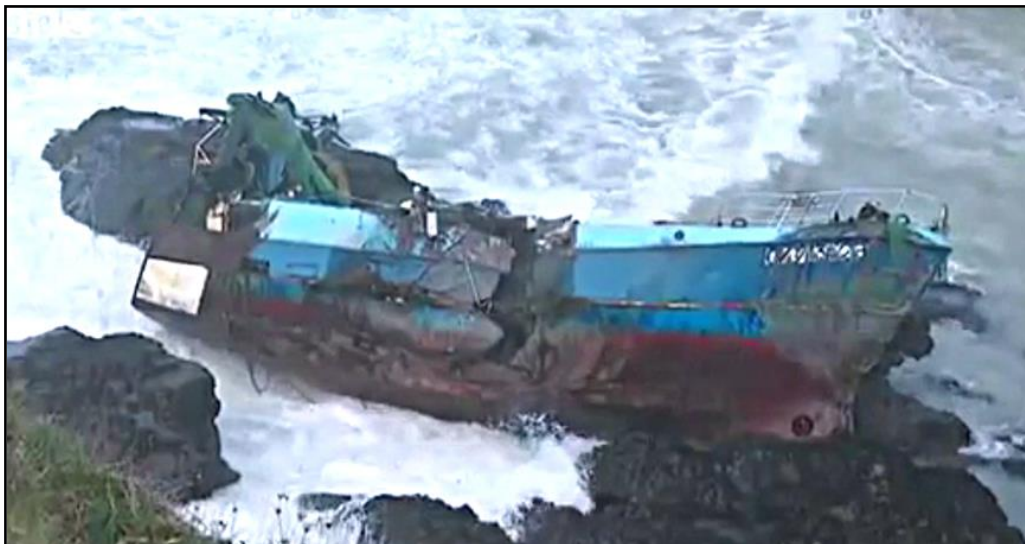
Torn open wreck on the Totty Cove rocks - Photo credits: BBC

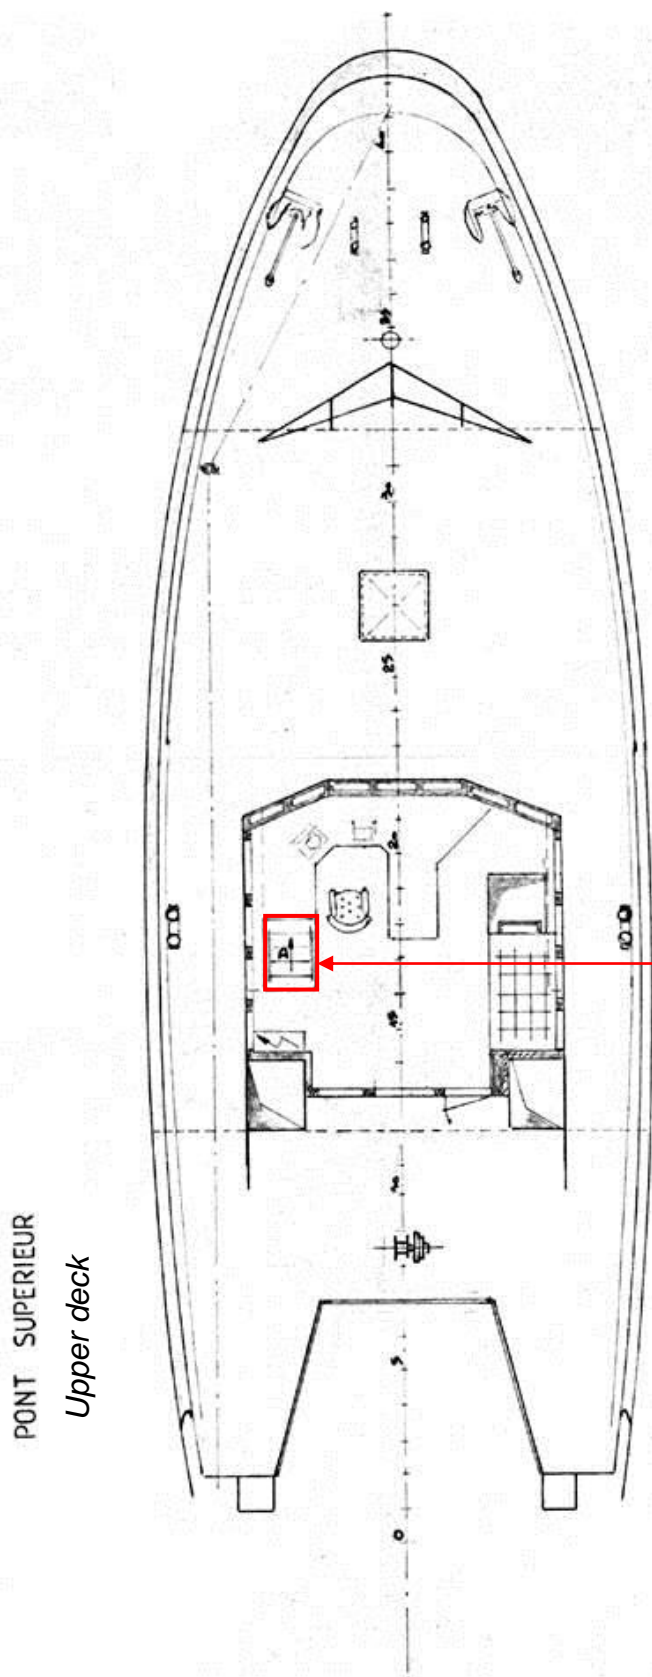
PONT SUPERIEUR
Upper deck

Tous les témoignages indiquent que ce panneau, qui permet d'accéder aux emménagements, n'était jamais fermé. Il aurait été cependant logique qu'il le soit pendant les périodes de très mauvais temps (cf. annexe C / plan : pont supérieur).

Cependant, il n'est pas certain que la fermeture du panneau ait changé le cours des choses. En effet, la situation était fortement dégradée par la destruction de tous les équipements de la passerelle et l'arrêt du moteur.

*Panneau de descente
de la timonerie*

*Bridge companionway
hatch*

- 1 - **2015-E-004 :** Par forte tempête annoncée, un certain nombre de mesures d'anticipation doivent être prises à bord notamment la fermeture des portes et panneaux, et pour cet événement, du panneau d'accès aux emménagements situé en passerelle.
- 2 - **2015-E-005 :** Dans des conditions électriques dégradées, le maintien en route du moteur principal aurait permis de conserver la manœuvrabilité du navire.
- 3 - **2015-E-006 :** À l'annonce d'une forte tempête et de son évolution prévue, la mise à l'abri est à privilégier plutôt qu'une zone de pêche a priori moins exposée.
