Rapport d'enquête technique

DEGAGEMENT ACCIDENTEL D'AMMONIAC

A BORD DU THONIER-CONGELATEUR

**SURVENU LE 3 DECEMBRE 2008
A PORT VICTORIA - SEYCHELLES**

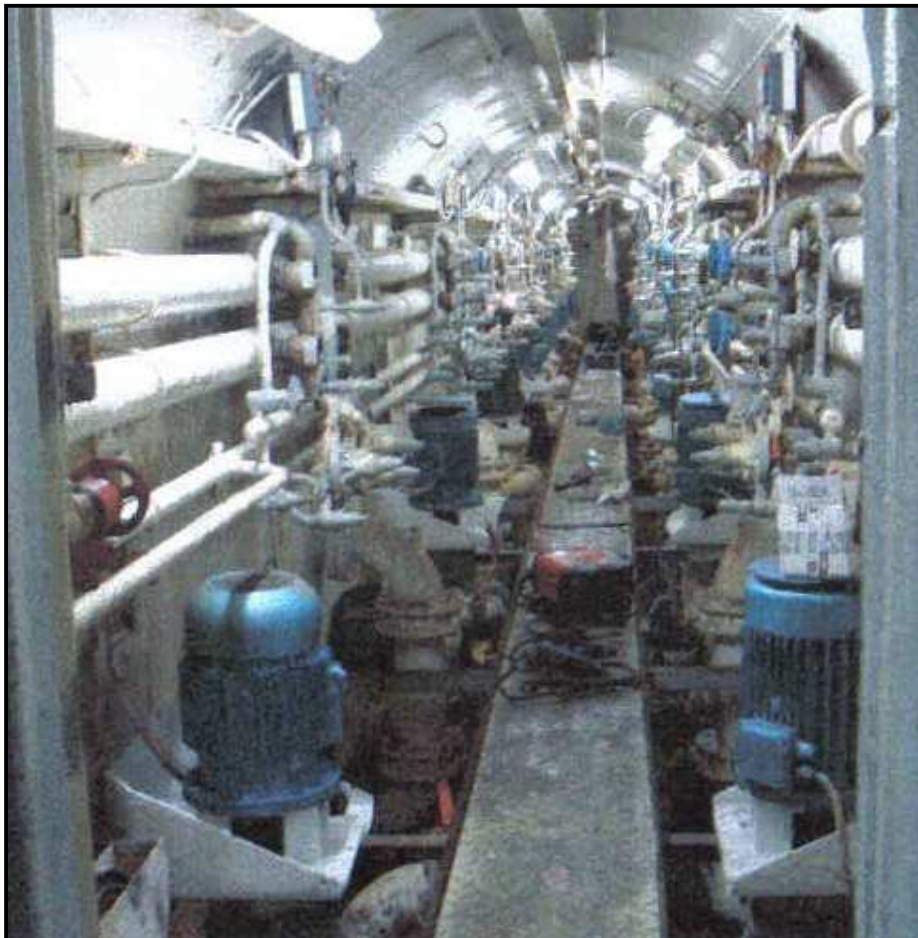
Tunnel, vue d'ensemble

donne accès à la machine. Ses dimensions sont les suivantes : longueur 22,60 m, largeur 1,60 m, hauteur 2,25 m. Il concentre un nombre important de composants du circuit frigorifique (vannes, tuyautages, raccords etc.) avec le risque potentiel de fuite afférent.

Enfin, le tunnel ne dispose pas de ventilation.

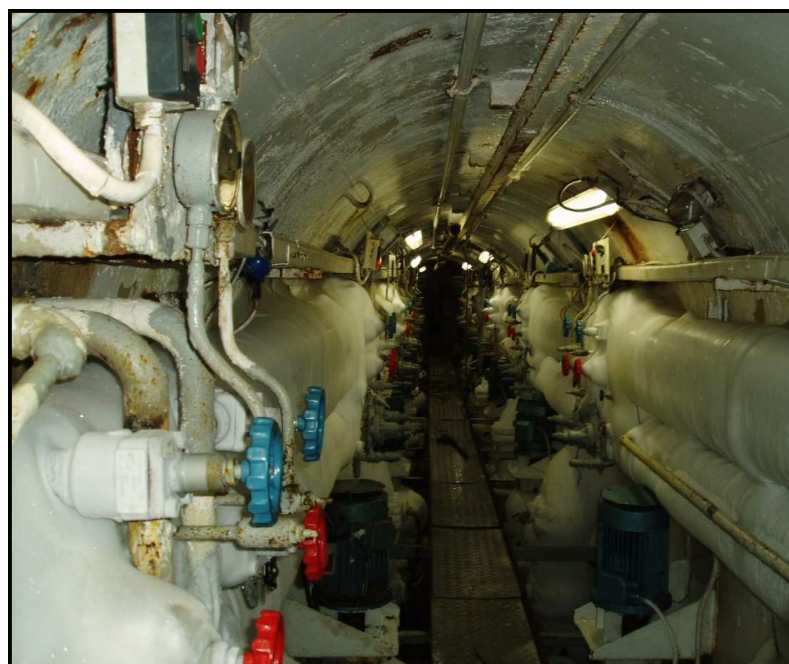
Les tuyauteries n'étant pas protégées par des bandes grasses, elles sont très corrodées par les effets de condensation et cette corrosion affecte aussi les parois de l'ensemble du tunnel.

Vue intérieure du tunnel frigo – Installation en service.
On remarquera l'importance de la corrosion et l'état de certains manomètres

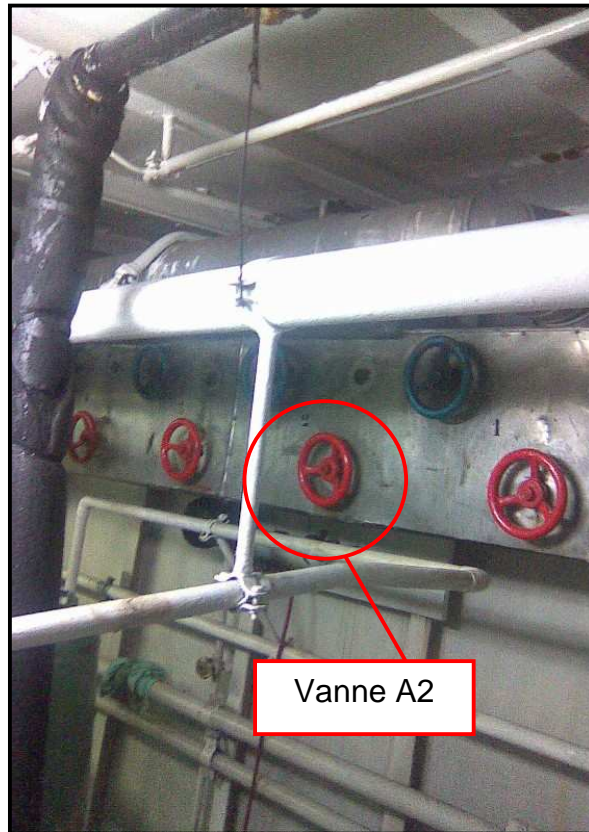
D'après l'armement, qui a effectué des recherches, cette vanne supplémentaire serait en fait montée en parallèle sur la clarinette, en vue de l'installation (non réalisée) d'un cinquième compresseur et ne faisant donc pas office de sectionnement entre la bouteille flood et la clarinette.

**Clarinette aspiration des compresseurs
aux réservoirs flood**

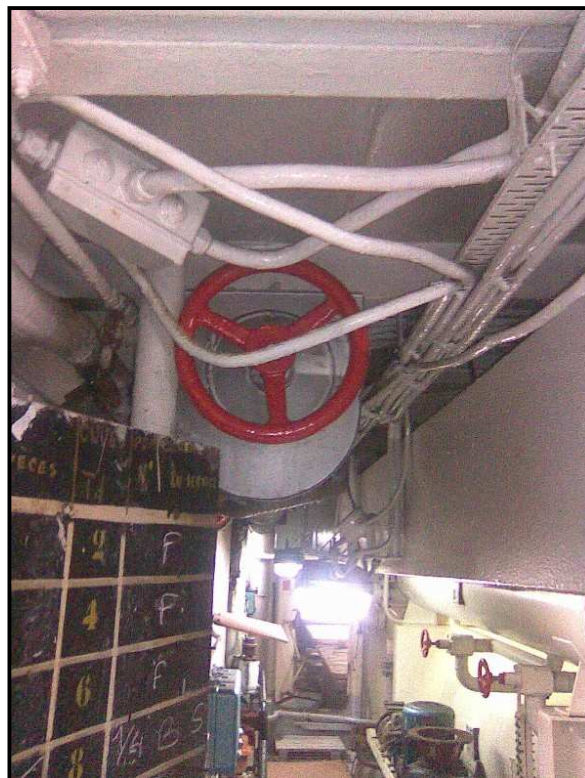
Le second mécanicien devait pourtant avoir à l'esprit que la vanne n° 15, qu'il avait lui-même fermée, assurait l'isolement du circuit. Il a probablement manœuvré cette vanne en considérant que les vannes A2 et n° 15 étaient montées sur le même circuit et remplissaient une fonction identique. Il y a donc eu défaut de représentation.

L'ouverture de la vanne n° 15, suite à une erreur de représentation, constitue donc **le facteur déterminant** de l'accident.

**Local des compresseurs
Vanne n°15 manœuvrée par erreur
sur collecteur de retour aspiration des cuves flood n°2**

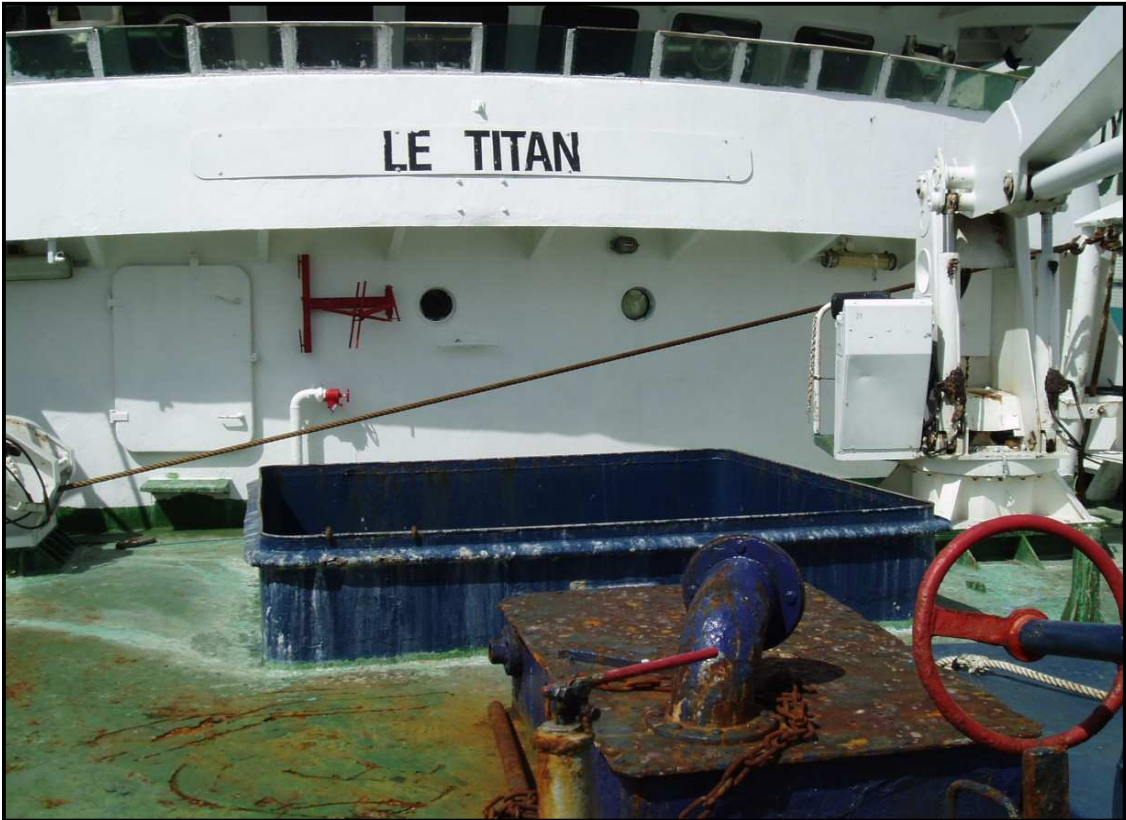
Entrepont - Panneau avant par lequel l'ammoniac s'est échappé
