Rapport d'enquête technique

VOIE D'EAU ET NAUFRAGE DU FILEYEUR

LE VAGABOND

**SURVENUS LE 1^{ER} MARS 2011
AU LARGE DE L'ÎLE DE BATZ
(NORD-FINISTÈRE)**

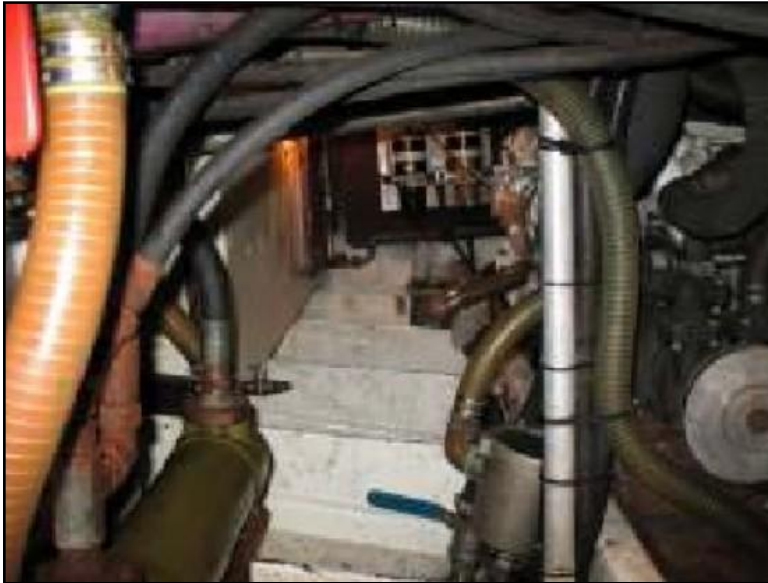
Vue du compartiment machine.

constate alors que le compartiment machine est envahi, le niveau de l'eau atteignant déjà le haut du réducteur/embrayeur. Depuis le départ des lieux de pêche, vers 14h00, la pompe de circulation d'eau du vivier est en action, ainsi que la pompe d'assèchement attelée, dont le circuit est disposé pour desservir la cale à poissons.

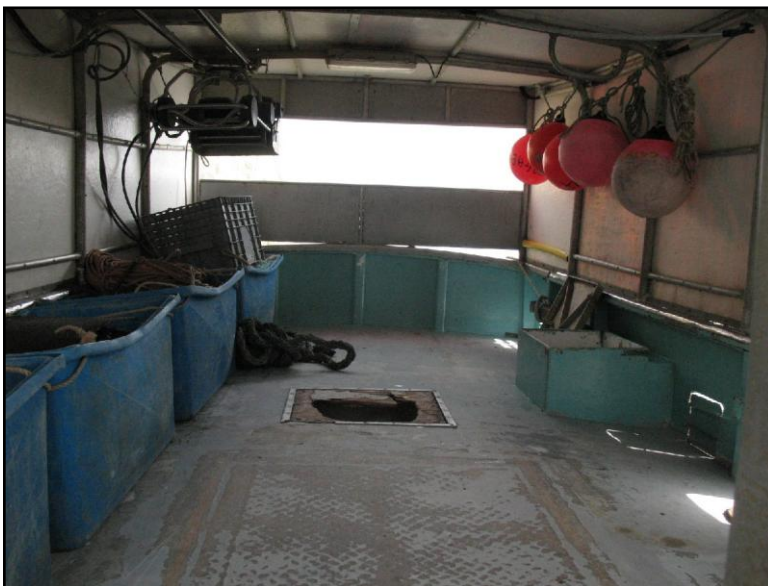
Vue du pont arrière :

sur bâbord, écoutille de descente
dans la cale à poissons ;
dans l'axe longitudinal, clair de
l'ouverture du vivier à plat-pont.

Pour évacuer le trop plein du vivier, un tube est disposé verticalement à l'intérieur de celui-ci, sa partie basse passant à travers la coque. Le vivier est intégré à la structure de la cale à poissons ; d'un volume de 2 m³, il est construit en sandwich polyester, sa cloison avant étant contigüe à la cloison arrière du compartiment machine.

L'hypothèse privilégiée est une rupture structurelle du vivier ou/et de la tuyauterie de circulation d'eau le desservant. Cette avarie aurait dans un premier temps provoqué un envahissement de la cale à poissons sur bâbord. La pompe attelée de circulation d'eau du vivier étant en action, la quantité d'eau dans ce compartiment aurait continué à augmenter malgré l'action de la pompe d'assèchement.

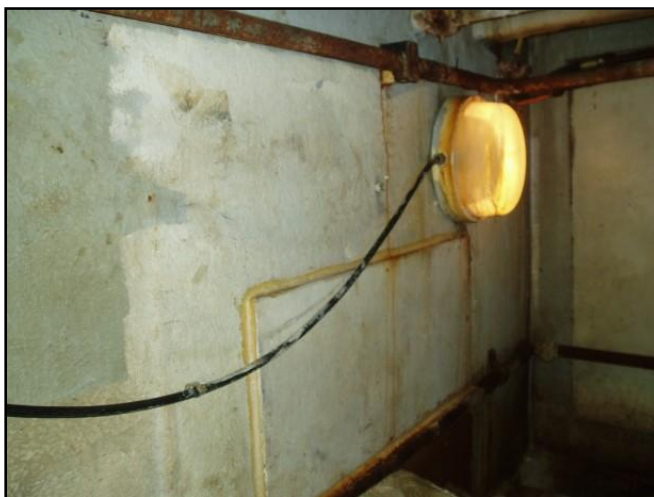
Cette eau provenait de la portion du circuit de circulation d'eau du vivier, passant à travers la cloison. Etant non accessible, cette tuyauterie métallique ne pouvait être inspectée visuellement. Ainsi, après avoir été attaquée par la corrosion, elle s'est rompue. Une partie de l'eau véhiculée par ce circuit s'est infiltrée entre les couches structurales de la cloison composite, qu'elle a progressivement délaminé. Toujours selon le patron conquétois, la cloison était proche de la rupture. L'avarie aurait certainement entraîné un déversement massif des 3 m³ d'eau du vivier dans le compartiment machine.

Réparation de la cloison AR du compartiment machine.

Vues du vivier dont la disposition est similaire à celle du *VAGABOND* et réparations effectuées en 2004 (remplacement de la tuyauterie de vidange du vivier et réfection de la cloison AR du compartiment machine).

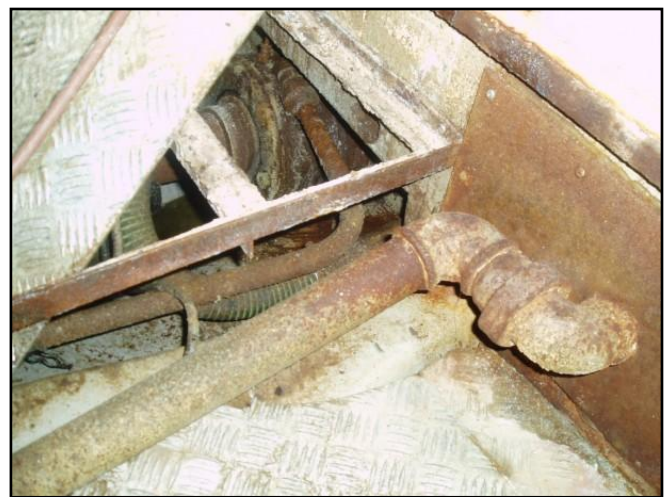
Tuyauterie de vidange du vivier passant à travers la partie basse de la cloison AR machine

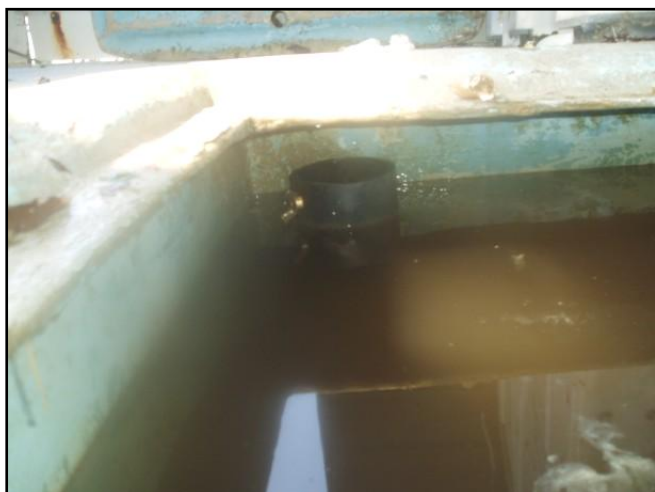
Vivier : dispositif d'évacuation du trop-plein.

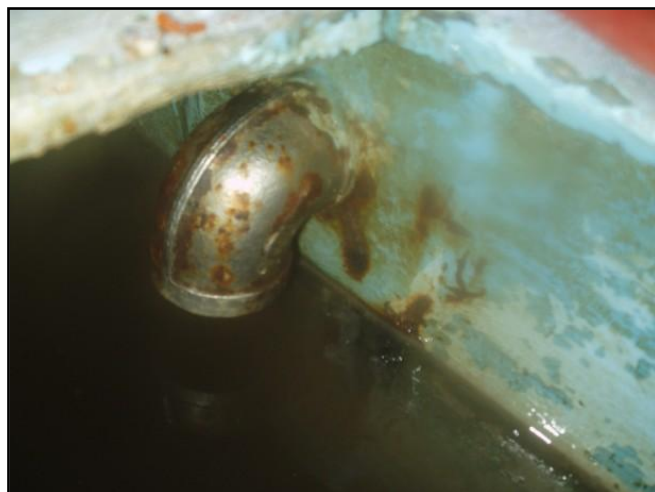
Vivier : arrivée d'eau.
