**NAUFRAGE DU COQUILLIER *LOÏC-LUCAS*  
PRÉSUMPTION D'ABORDAGE PAR LE CARGO *AMBASSADEUR*  
LE 8 AVRIL 2013 À L'ENTRÉE DE LA VOIE MONTANTE  
DU DST DU PAS-DE-CALAIS**

***FOUNDERING OF THE SCALLOP DREDGER *LOÏC-LUCAS*  
PRESUMPTION OF COLLISION BY THE CARGO VESSEL  
*AMBASSADEUR* ON 8 APRIL 2013 AT THE ENTRANCE  
OF THE DOVER NORTH-EAST BOUND LANE***

Bureau d'enquêtes sur les événements de mer

Rapport publié : janvier 2014

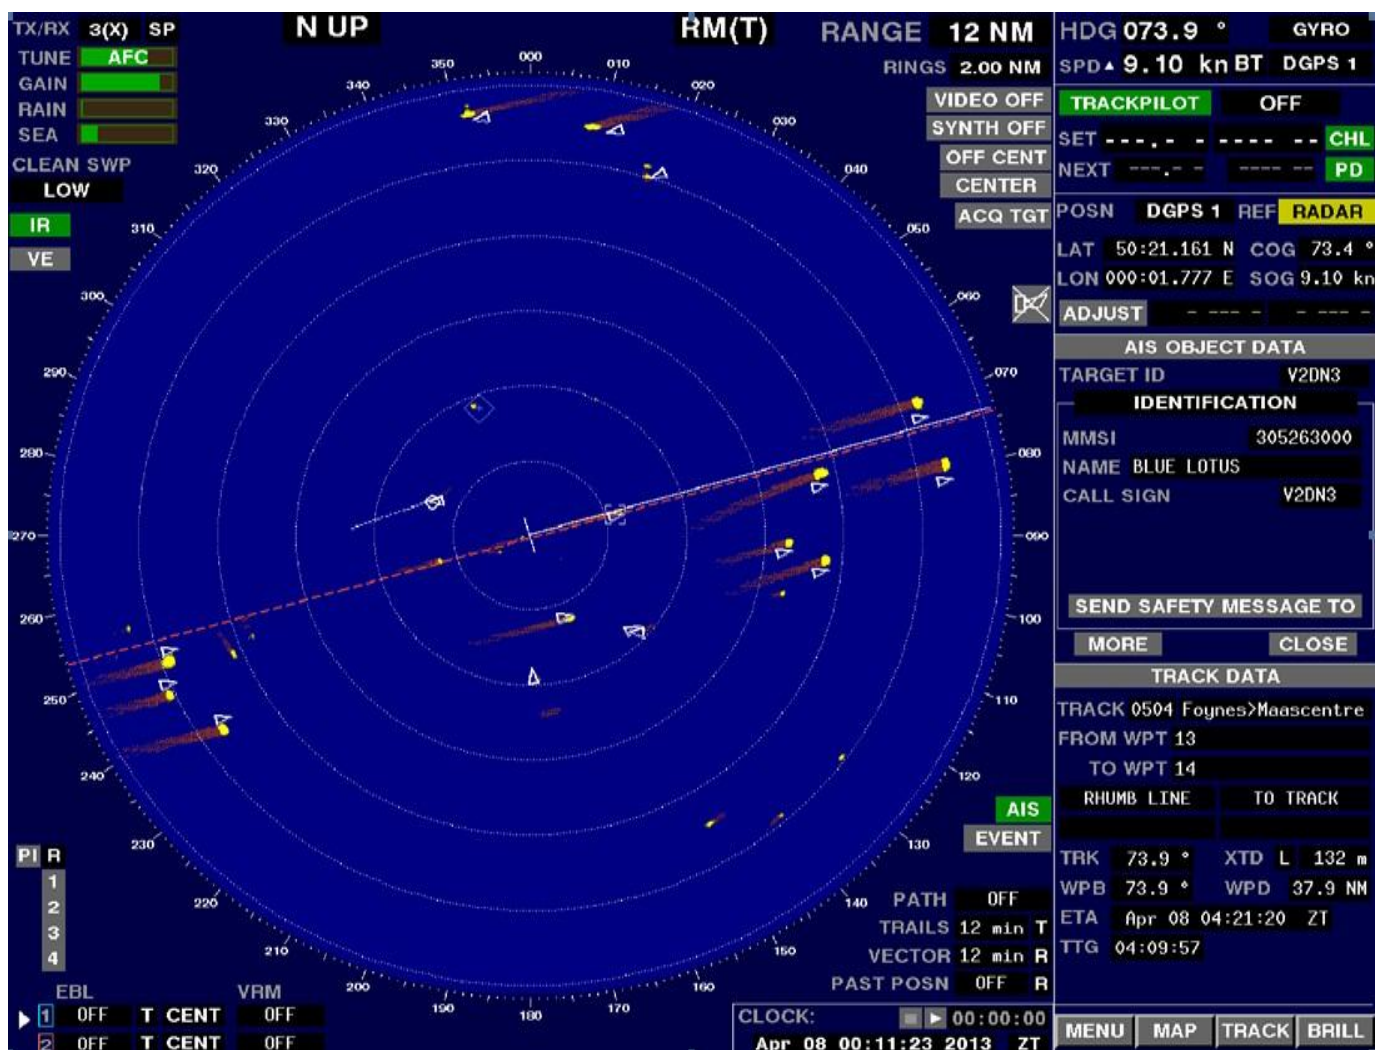
Au même moment la situation sur l'écran radar de l'*AMBASSADEUR* est la suivante (échelle 12 milles) :

L'écho recherché par la suite n'apparaît pas encore. La « trace » droit sur l'arrière à environ 2,8 milles est un faux écho.

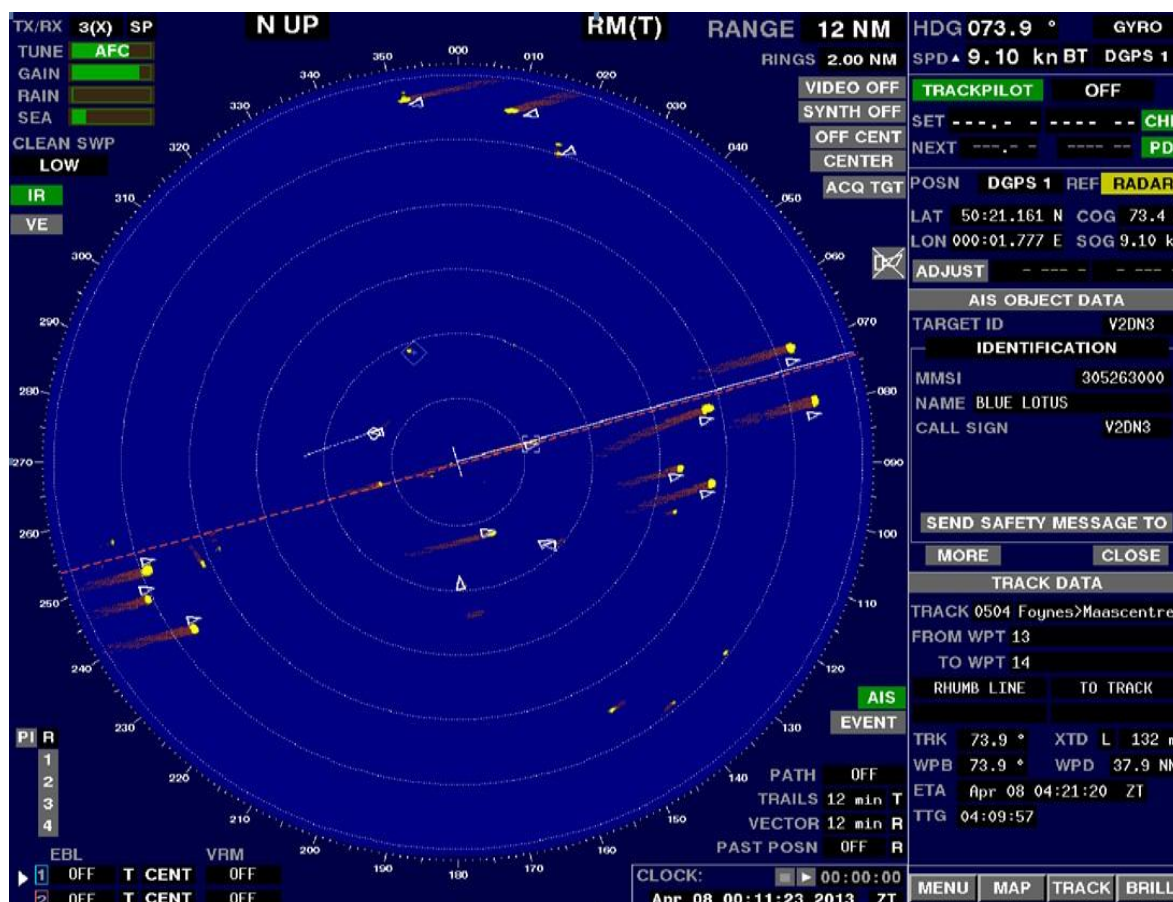
At the same time the situation on *AMBASSADEUR*'s radar display was as follows (range 12 miles):

The blip that will be selected later is not yet visible. The right on the stern trace (about 2.8 miles) is a "false blip".

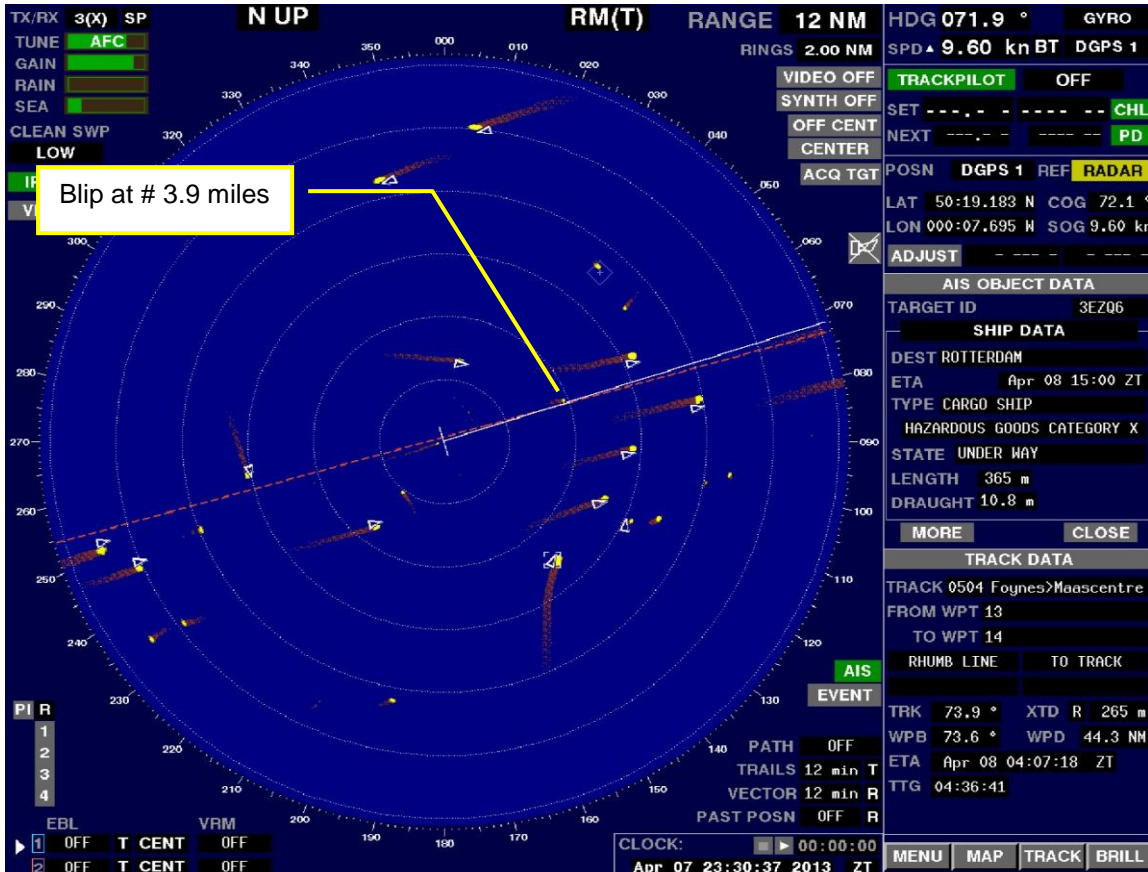
VDR at 23h30

**23h30** : 1 écho droit devant à environ 3,9 milles,

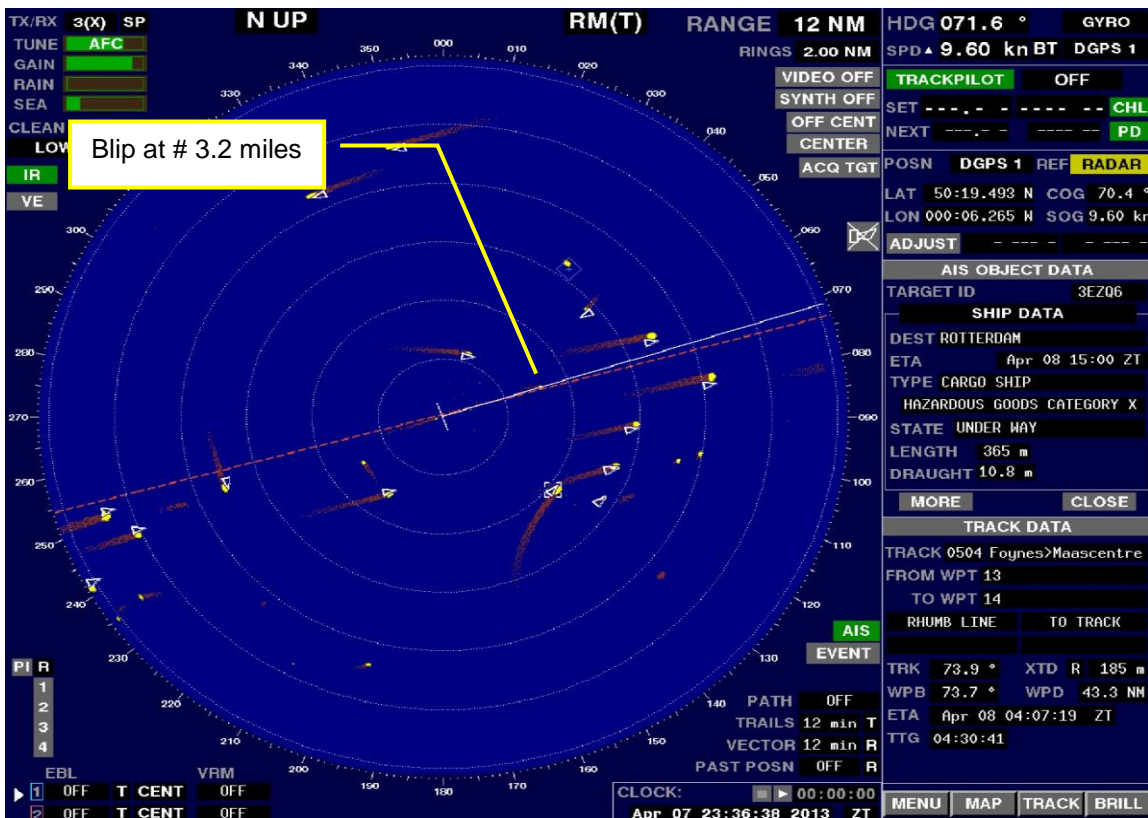
VDR at 23h36

**23h36** : 1 écho droit devant à environ 3,2 milles,

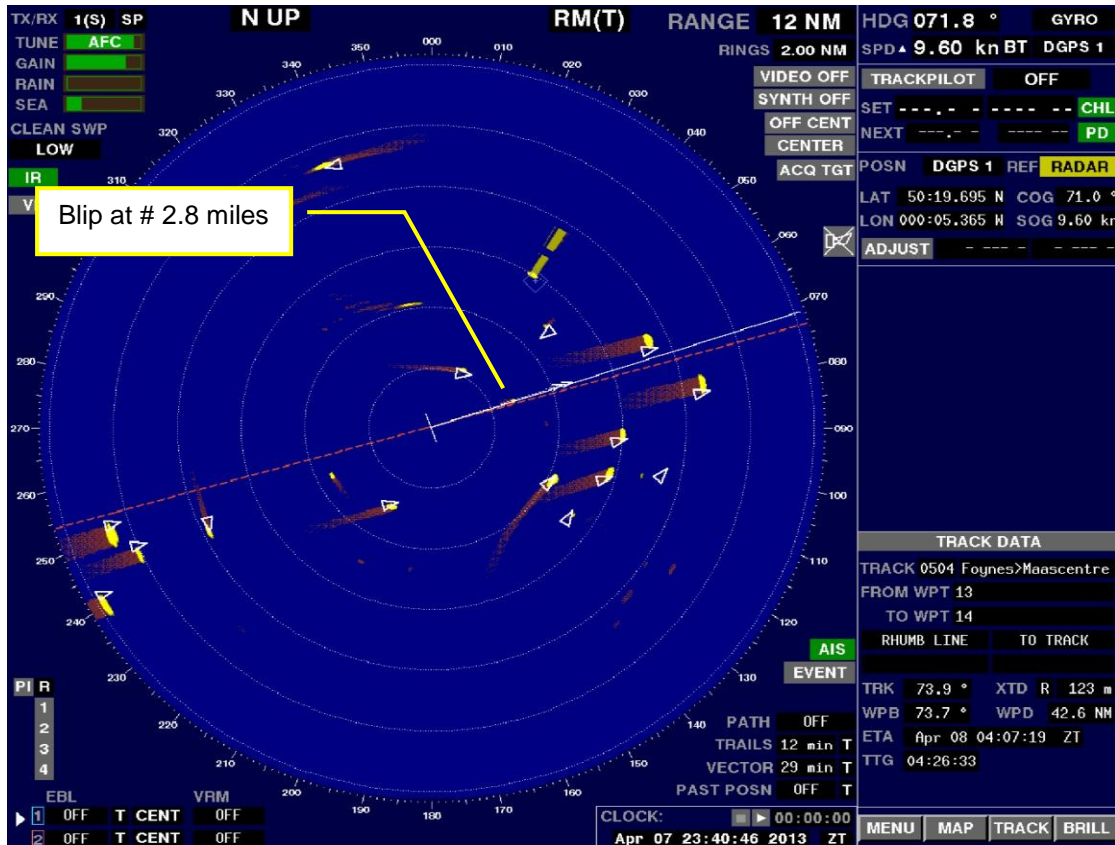
VDR at 23h40

**23h40** : 1 écho droit devant à environ 2,8 milles,

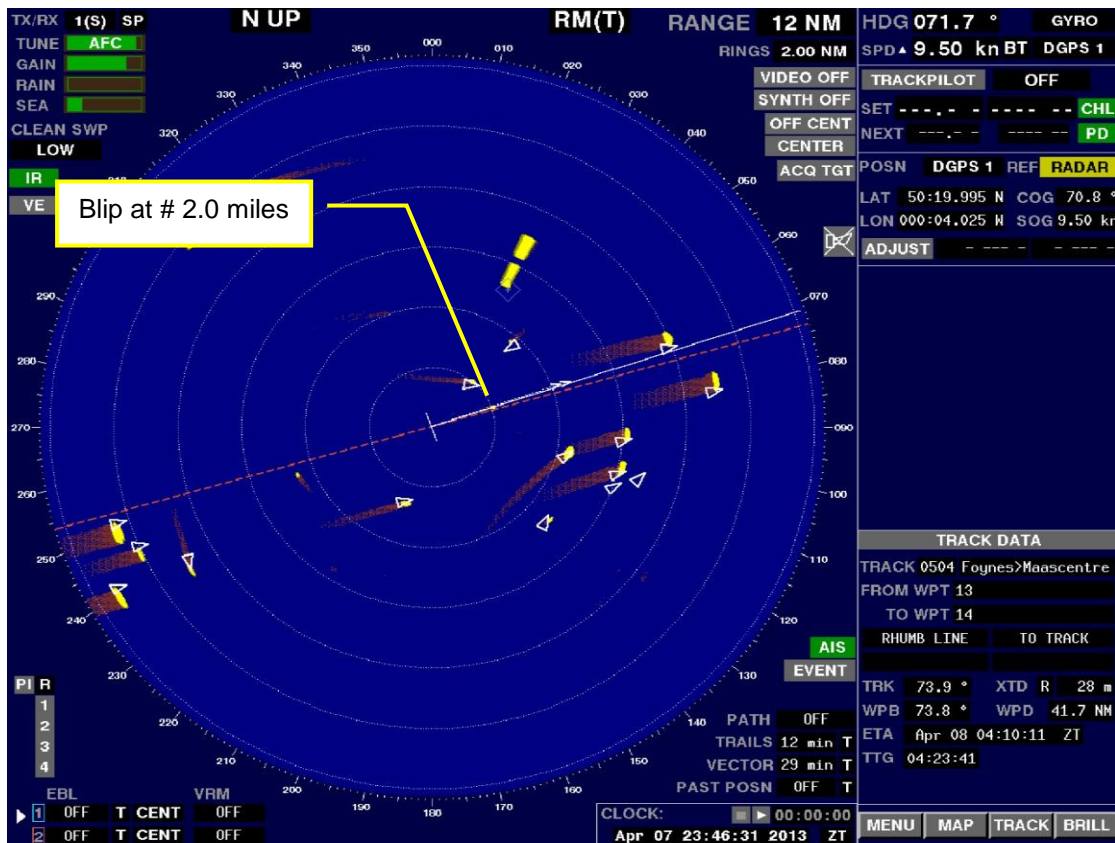
VDR at 23h46

**23h46** : 1 écho droit devant à environ 2 milles,

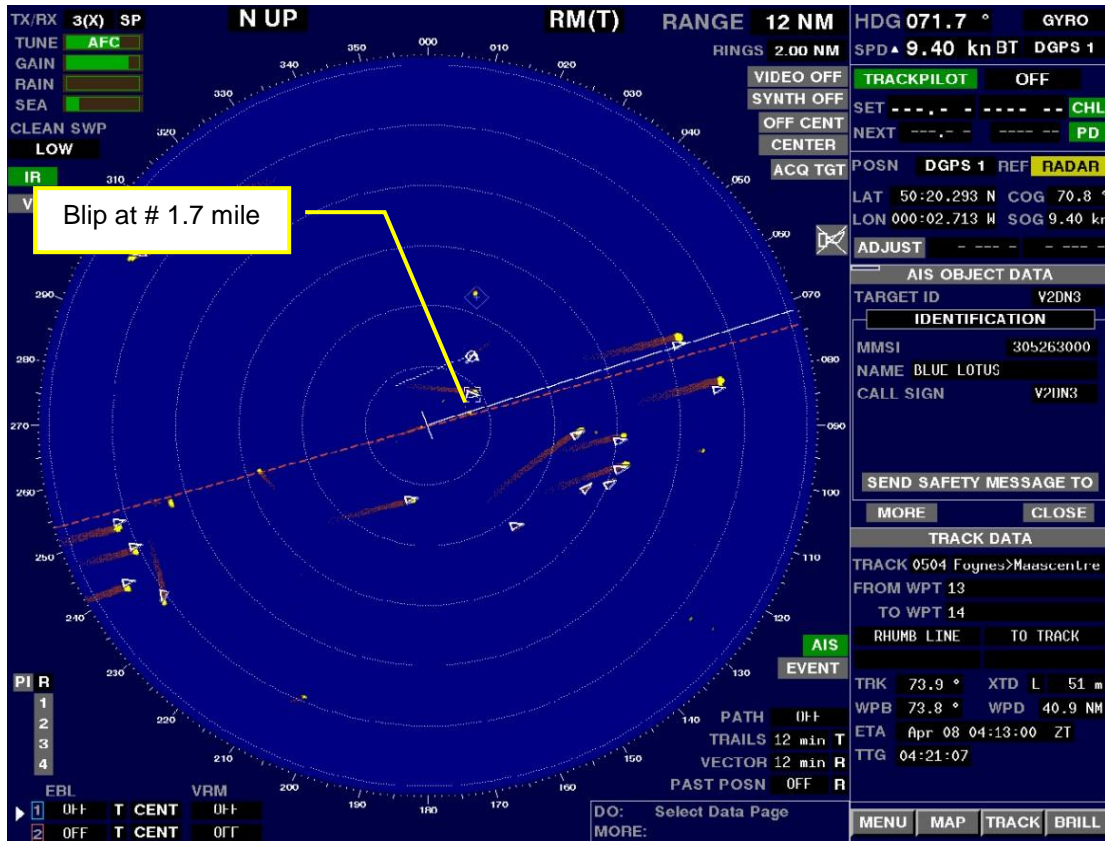
VDR at 23h52

**23h52** : 1 écho droit devant à environ 1,7 mille.

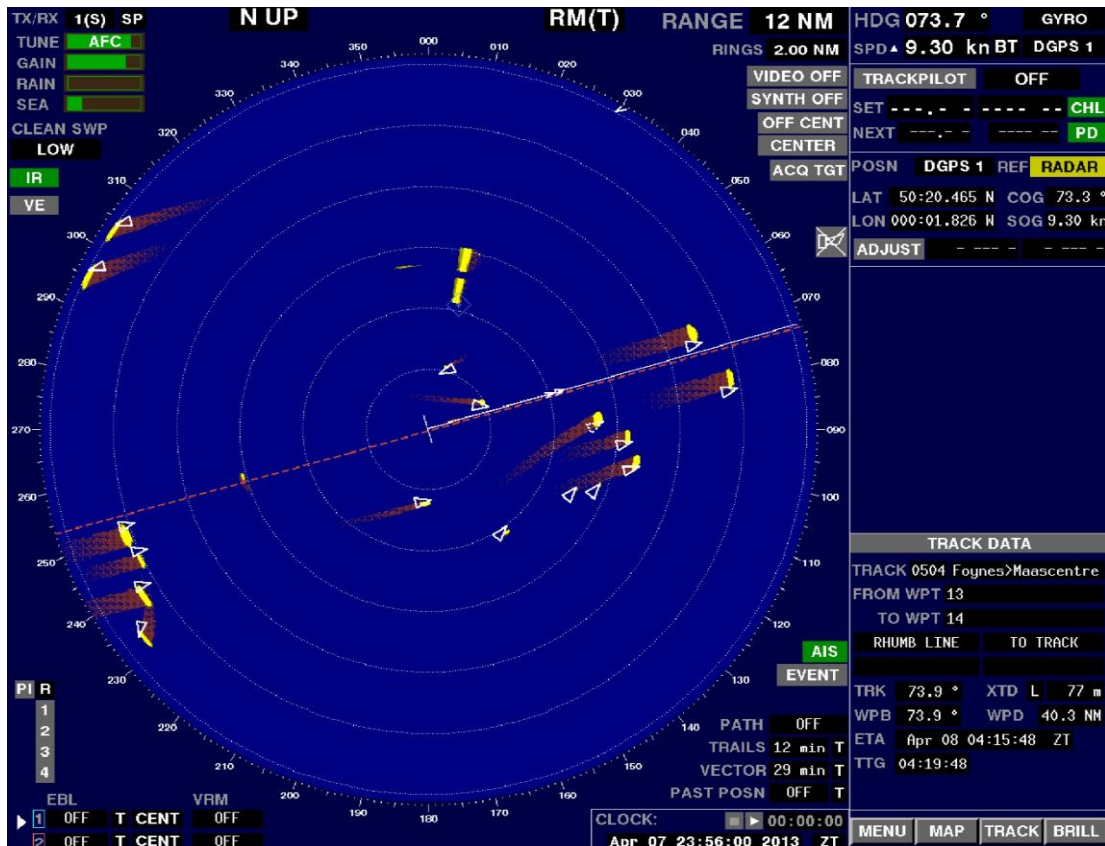
À partir de **23h56**, la trace de l'écho droit devant n'est plus fiable.

VDR at 23h56 (blip not reliable)

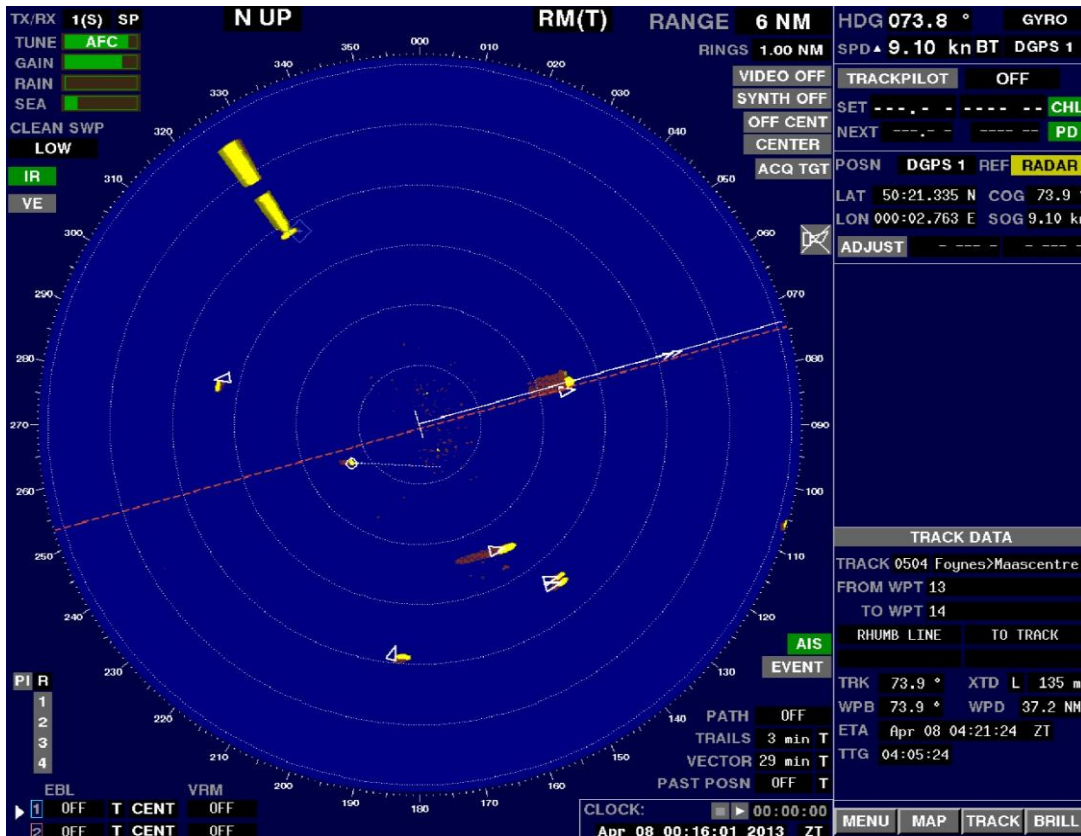
À **00h12**, le capitaine de l'*AMBASSADEUR* règle le radar sur l'échelle 6 milles. À l'aide de la *trackball*, il « effleure » la trace d'un navire à 1 mille sur son arrière, sans effectuer de *plotting*.

00h16 : Plotting de l'écho situé sur l'arrière (échelle 6 milles)  
 Plotting of the blip on the stern (scale 6 miles)

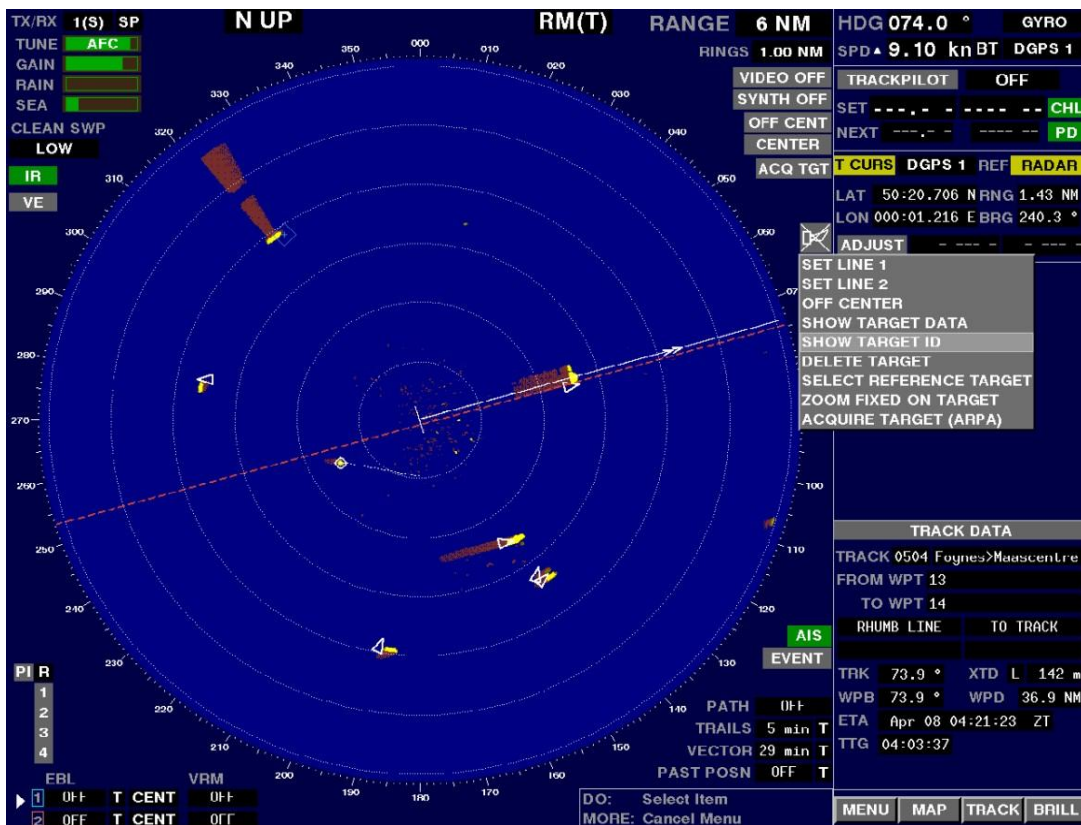
À partir de **00h15**, ce même écho est sélectionné à plusieurs reprises, à la recherche de données d'identification (*target id*). Le cap et la vitesse de l'*AMBASSADEUR* sont maintenus.

Recherche d'information sur l'écho situé sur l'arrière  
 Looking for information about the blip on the stern

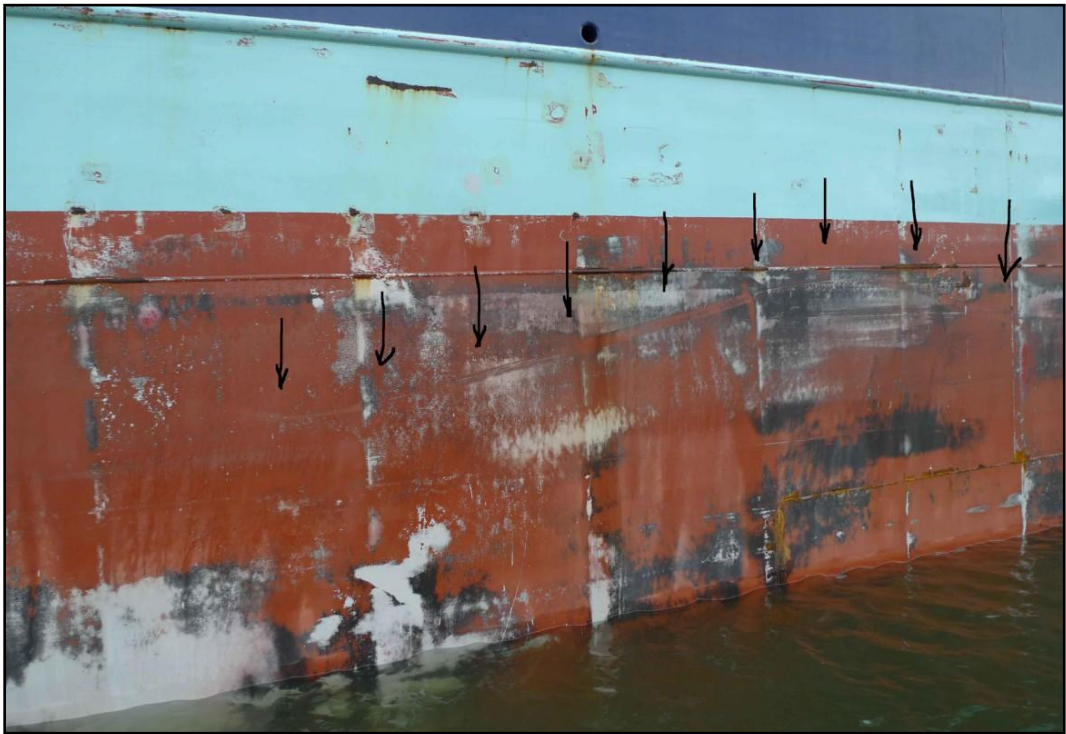
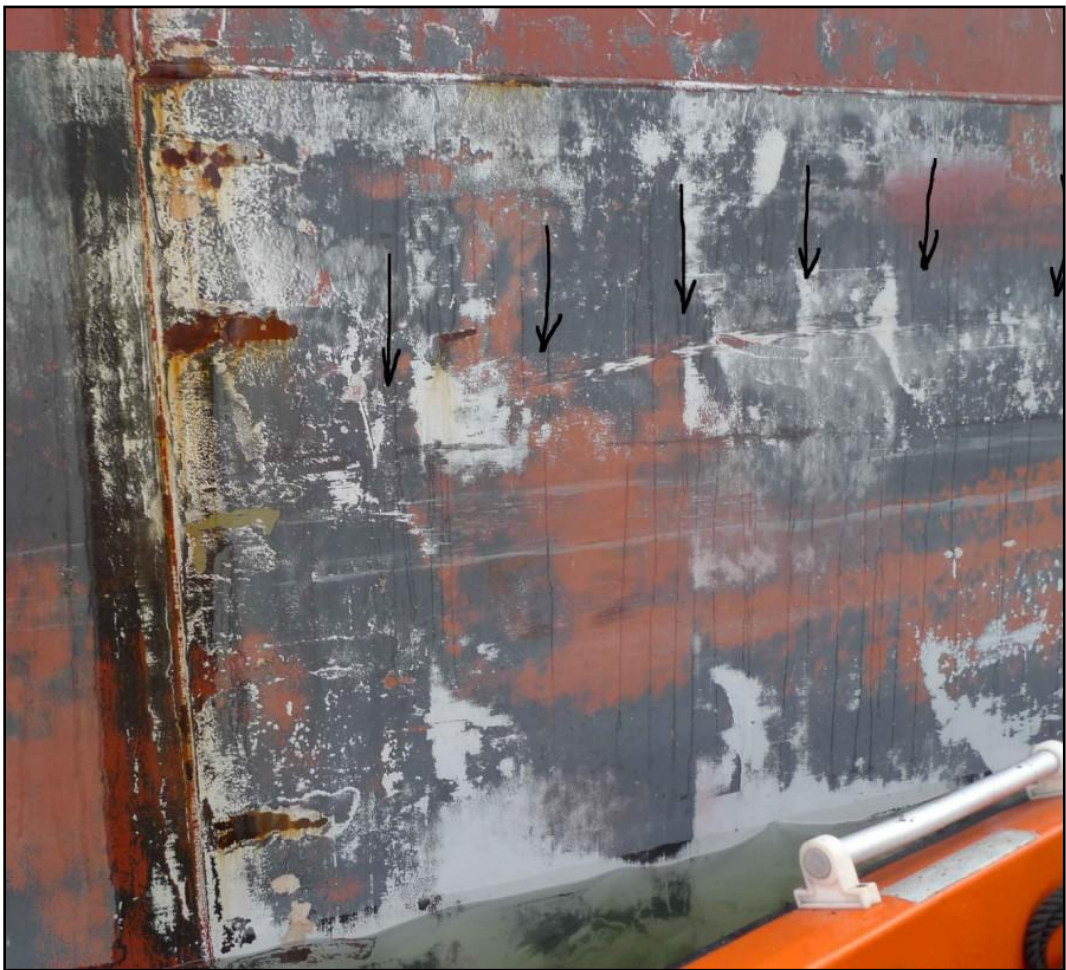
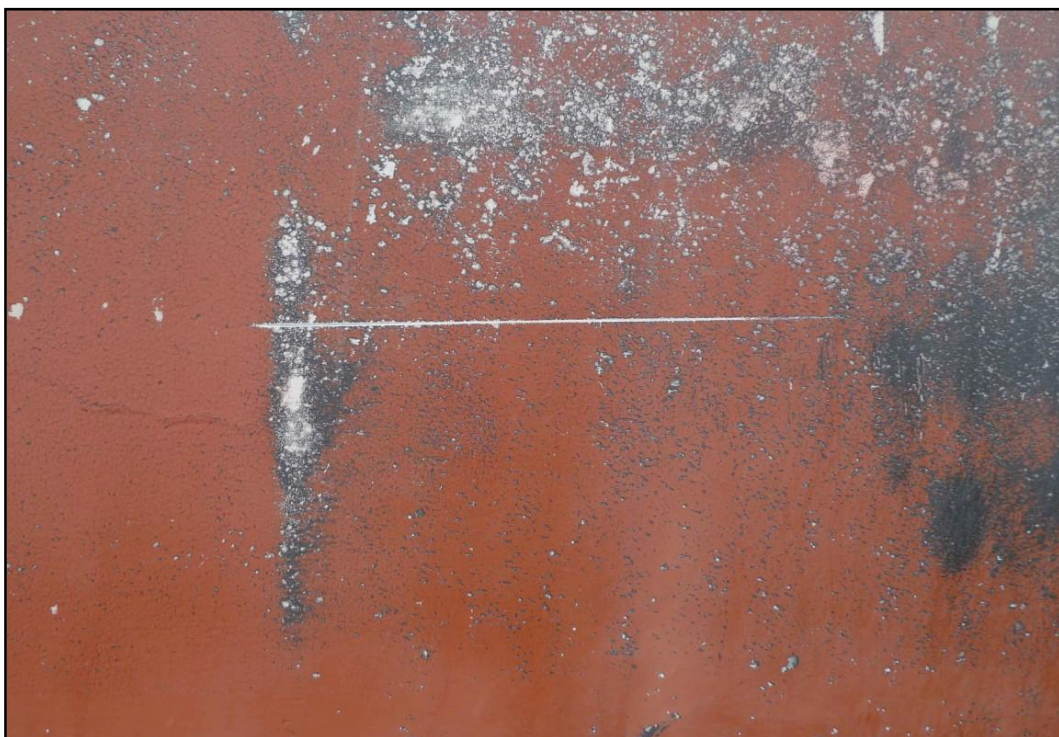
- *LOÏC-LUCAS* : perte totale.
- *AMBASSADEUR* : traces récentes de déformation et de ragage sur le bordé tribord (couples 12 à 15, et plus sur l'arrière, sans certitude de leur origine).

**Traces de déformation  
et de ragage du bordé tribord**

***Deviating pattern and scratches  
on the starboard side wall***
