Rapport d'enquête technique

ABORDAGE

SURVENU LE 14 SEPTEMBRE 2010

DEVANT LE PORT DE SETE

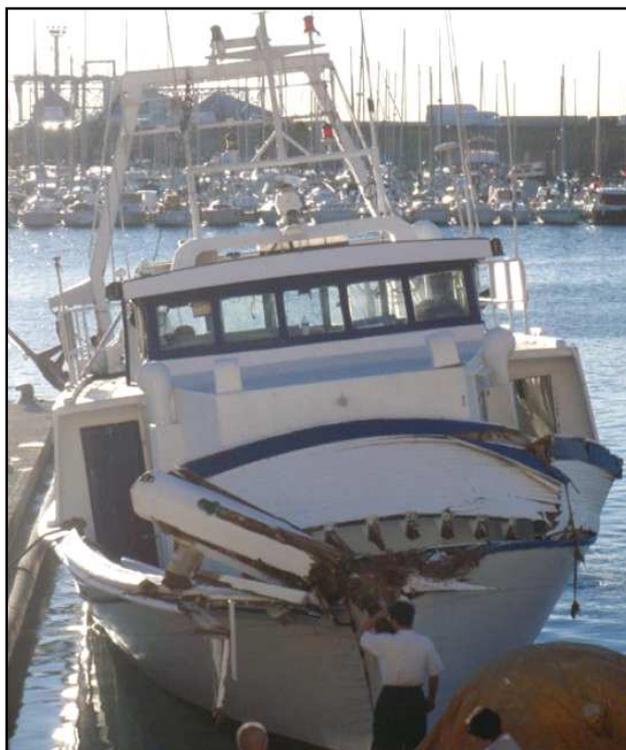
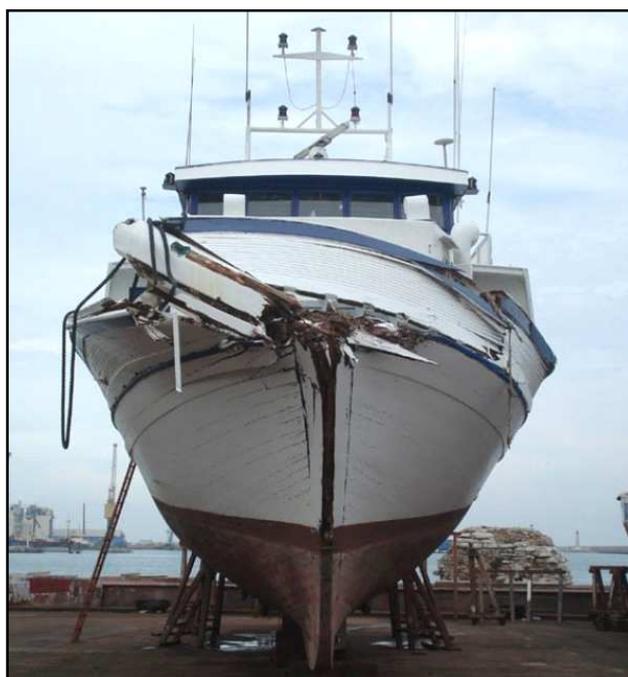
7.1 Sur le *LOUIS GAETANE 2*

La partie haute de l'étrave et le pavois bâbord de la plage avant du chalutier en bois sont enfoncés par le choc tandis que le cargo n'a subi que des éraflures sur sa muraille tribord à partir du point d'impact .

La qualité de la construction et le bon état de la charpente de l'avant ont favorisé la survie du chalutier à la suite d'un tel choc. En effet, toute la charpente de l'avant, du brion au pont (étrave, contre-étrave, apôtres, bauquières et tablettes, aboutages des préceintes et bordés) a tenu et préservé le navire d'une destruction importante, laquelle aurait provoqué un naufrage rapide.

Tout l'avant du navire de pêche a souffert et l'ensemble de la charpente de l'avant mérite un démontage complet pour vérifier, reprendre les assemblages et changer les pièces cassées.

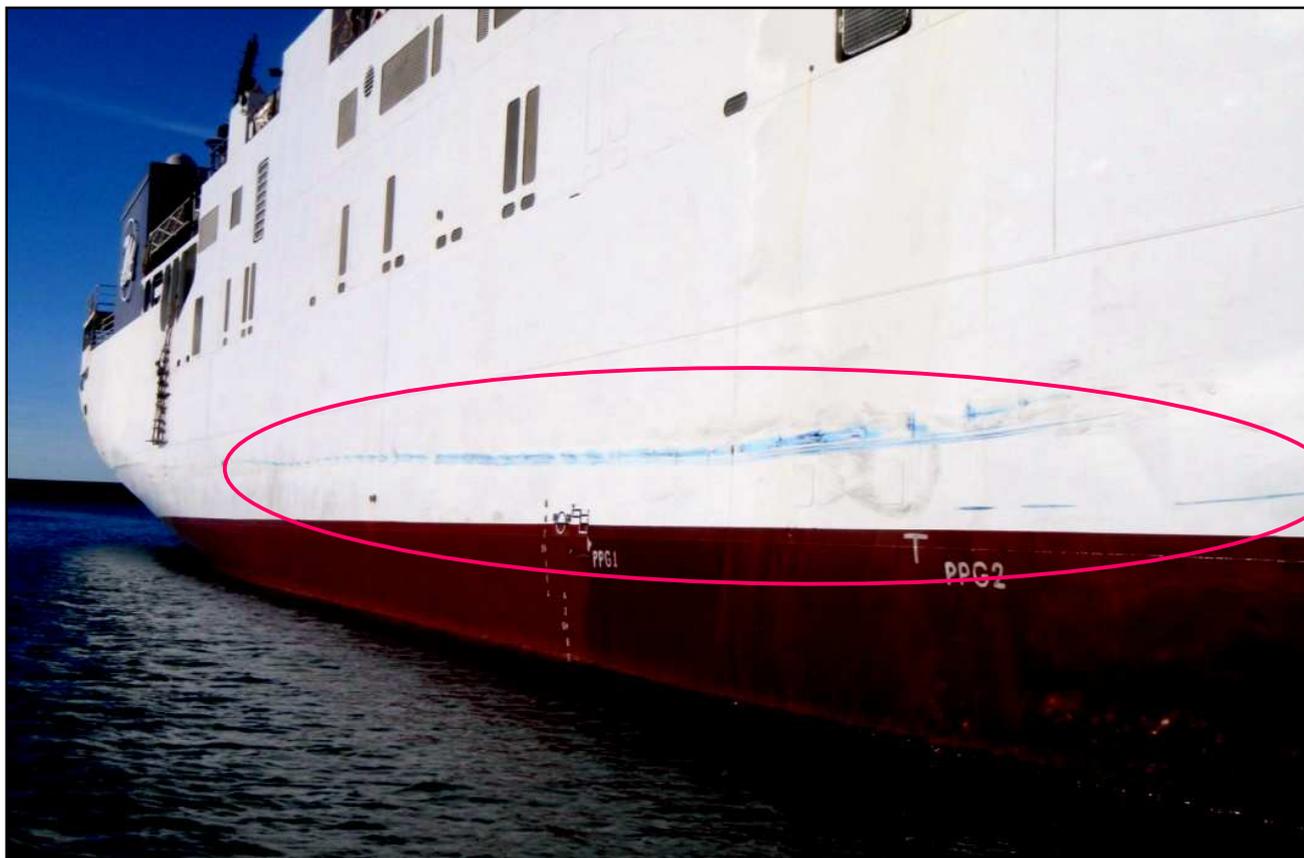
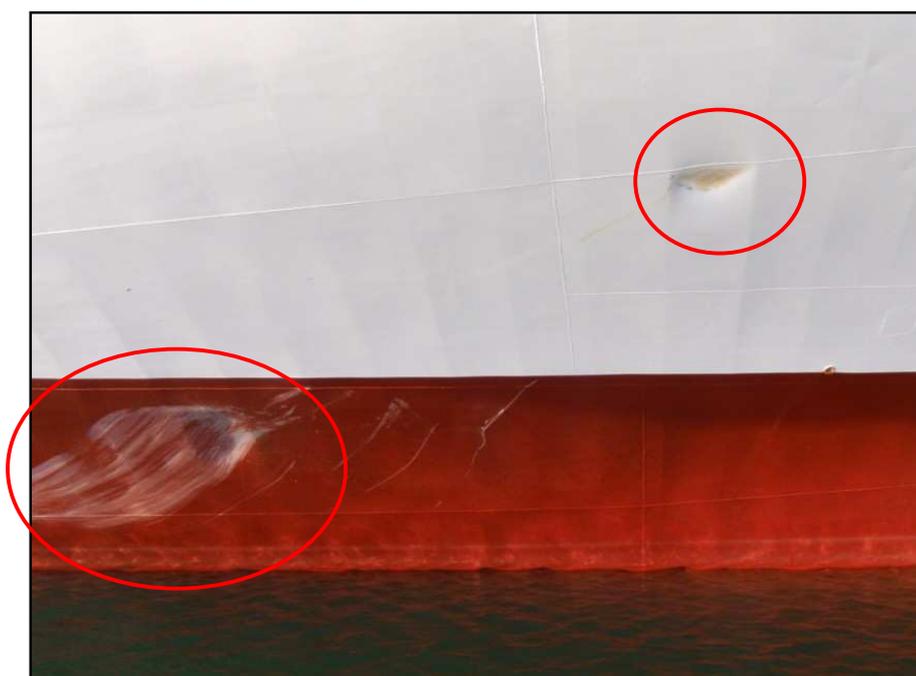
7.2 Sur le *ALMHMOUD TRANSPORTER*

Les avaries du cargo sont limitées à un léger enfoncement du bordé entre deux membrures et à une échelle de pilote légèrement endommagée.
