Rapport d'enquête technique

NAUFRAGE

MANUREVA

SURVENU LE 23 JANVIER 2007

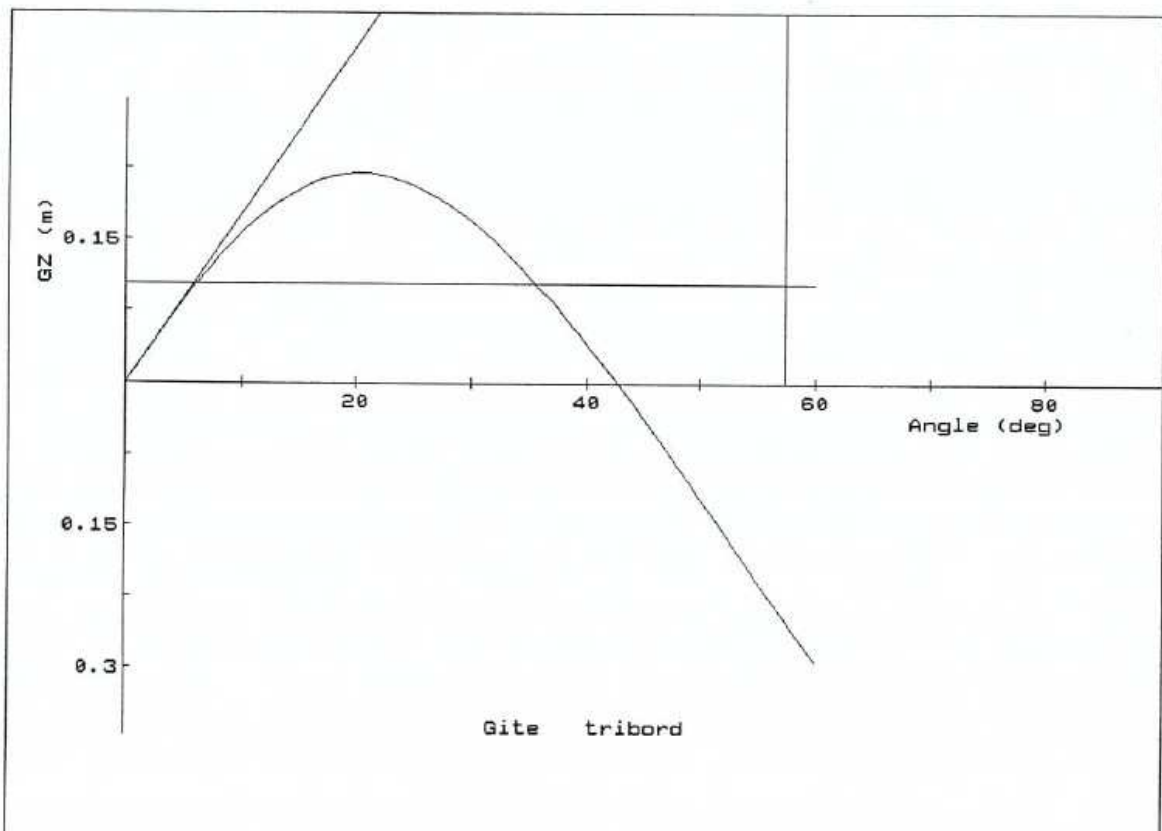
ARGOS 7.2e : MANUREVA
STABILITE A L'ETAT INTACT

Cependant, l'examen des courbes de bras de levier de redressement montre que l'angle de chavirement statique est voisin de 40° (le critère de 60° est exigé pour les navires de plus de 12 mètres). Sur un navire mer de l'arrière, les coups de roulis peuvent entraîner des angles de gîte allant jusqu'à 30 ou 40° de chaque bord.

La lecture des courbes de bras de levier de redressement laisse donc apparaître que le navire avait une faible réserve de stabilité sous les grands angles.

Le *MANUREVA* est un navire relativement léger (12,02 tonnes, alors qu'un navire en bois ou en acier pèse 10 à 15 tonnes de plus) dont, en outre, le centre de gravité se trouve au-dessus du pont (1,48 mètre pour un creux de 1,25 mètre). Une certaine quantité de lest installée dans les fonds aurait abaissé le centre de gravité, tout en permettant de garder un franc-bord suffisant.

Si l'état de la mer est le facteur déterminant du sinistre, l'insuffisance de stabilité sous les grands angles (critère, rappelons-le non réglementaire) peut être retenue comme **un élément aggravant** des effets de la mer.

- 8.1** La stabilité des petits navires de pêche devrait faire l'objet d'une réglementation plus adaptée. L'évolution des techniques fait que les navires de moins de 12 mètres utilisent maintenant du matériel plus lourd et plus important (portiques avec enrouleur à 2 voire 3 bobines de chalut, longueur de filets de plusieurs dizaines de kilomètres...). Le distinguo entre navires de plus ou de moins de 12 mètres n'est plus justifié.

De ce fait, il paraît nécessaire d'exiger désormais pour ces navires un dossier complet comme celui des navires de taille plus importante et de fixer des critères réalistes concernant la stabilité sous les grands angles.
