# Rapport d'enquête technique

**TALONNAGE DU NAVIRE OCÉANOGRAPHIQUE  
*MARION DUFRESNE*, LE 14 NOVEMBRE 2012  
DANS L'OUEST DE L'ÎLE DE LA POSSESSION  
(ARCHIPEL DE CROZET)**

Bureau d'enquêtes sur les événements de mer

Rapport publié : novembre 2013

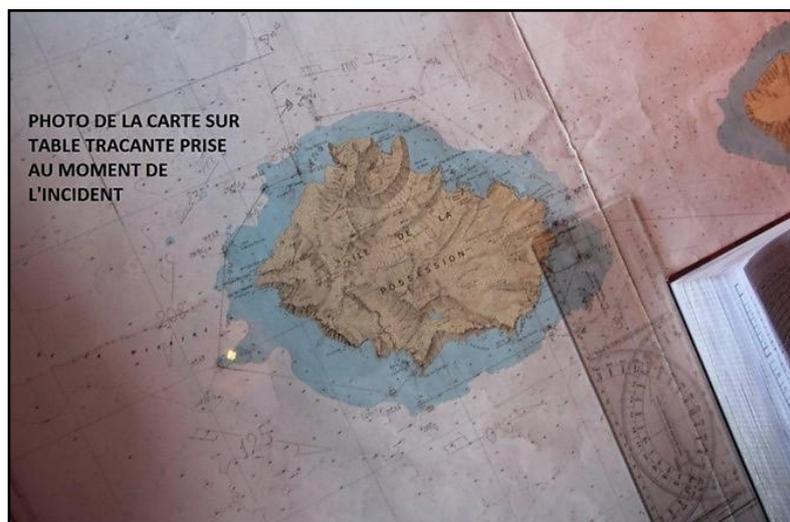
*Photo de la table traçante Nautoplot faite par un passager.*

C'est en haut de cette carte que sont indiquées les corrections du système géodésique, qui sont utilisées pour le positionnement de celle-ci. Il apparaît sur l'image ci-dessus qu'au moment du talonnage, le positionnement de la carte sur la table traçante tenait compte de la dernière correction portée.

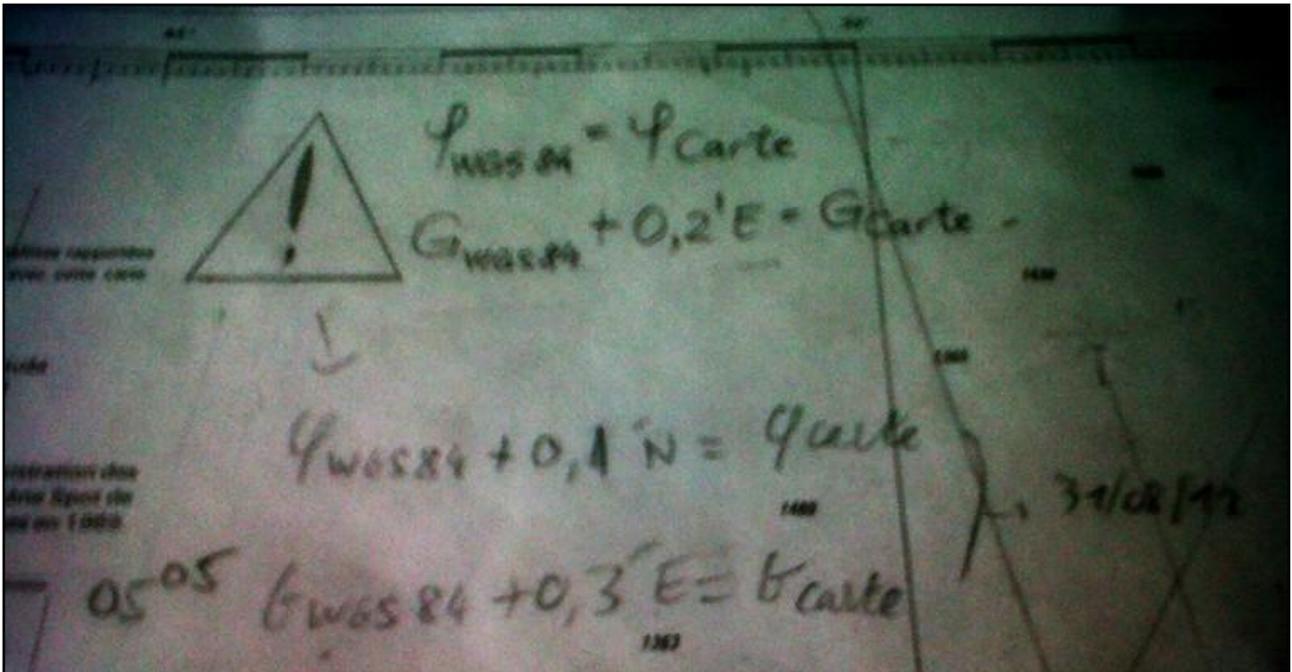
Corrections « bord » inscrites sur la carte papier SHOM 6497. La seconde correspond à une observation faite par le bord avant réception des valeurs exactes en provenance du SHOM.

Il n'en a toutefois pas été tenu compte dans l'utilisation de l'ECS (voir § 6.2.2.1).

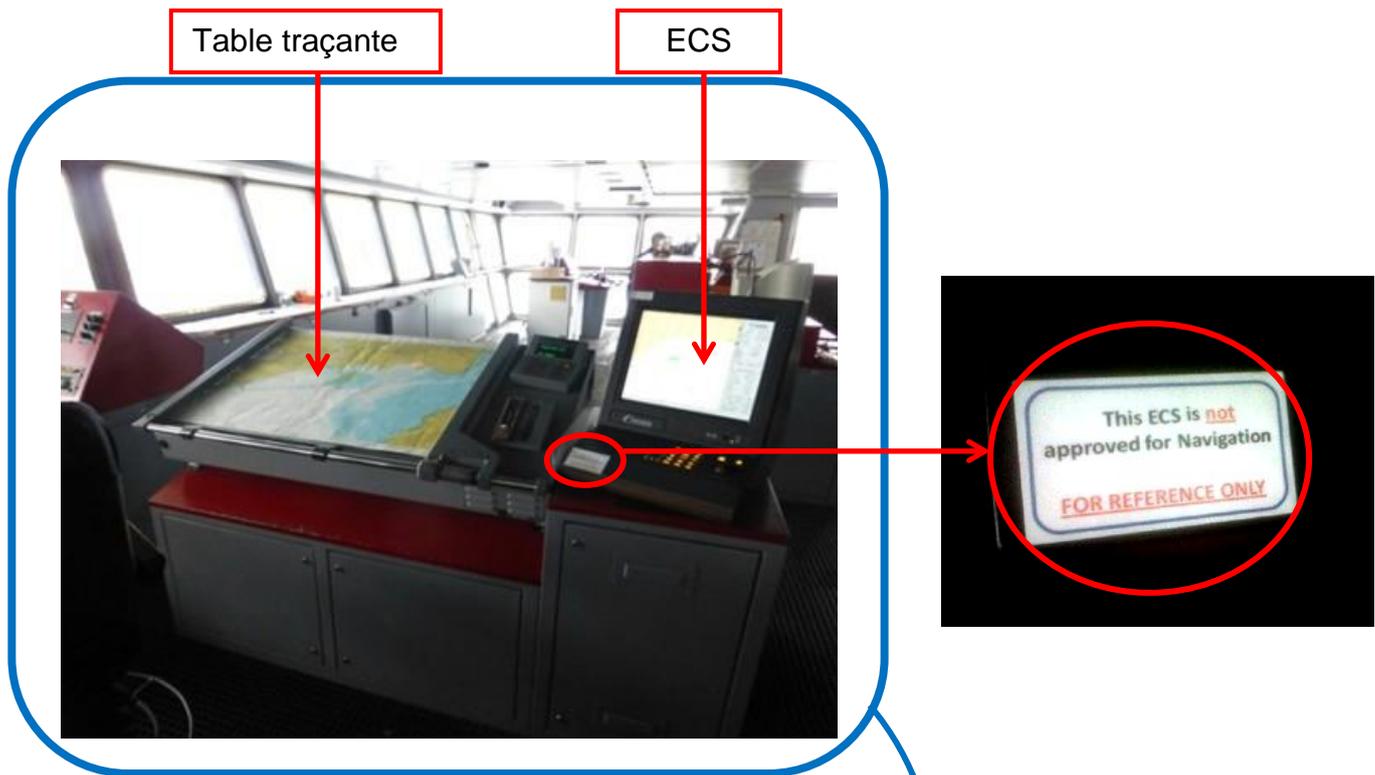
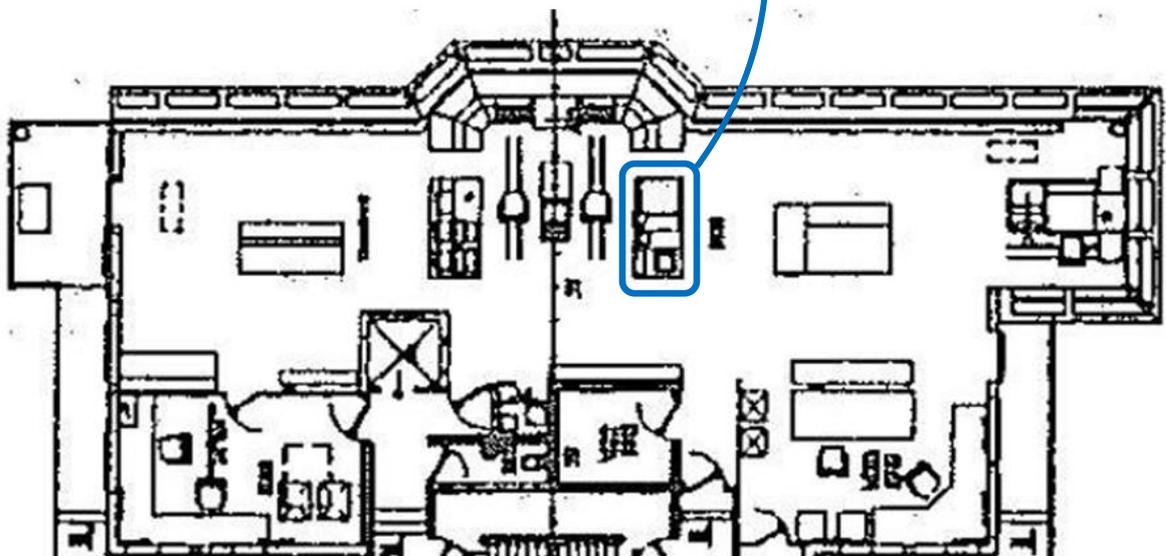
L'ECS du *MARION DUFRESNE*, même équipé de cartes électroniques officielles, ne peut donc satisfaire aux obligations d'emport de cartes telles que définies dans la Convention SOLAS.

Ceci était, au demeurant, clairement indiqué dans la recommandation affichée sur l'appareil (voir photo page suivante).

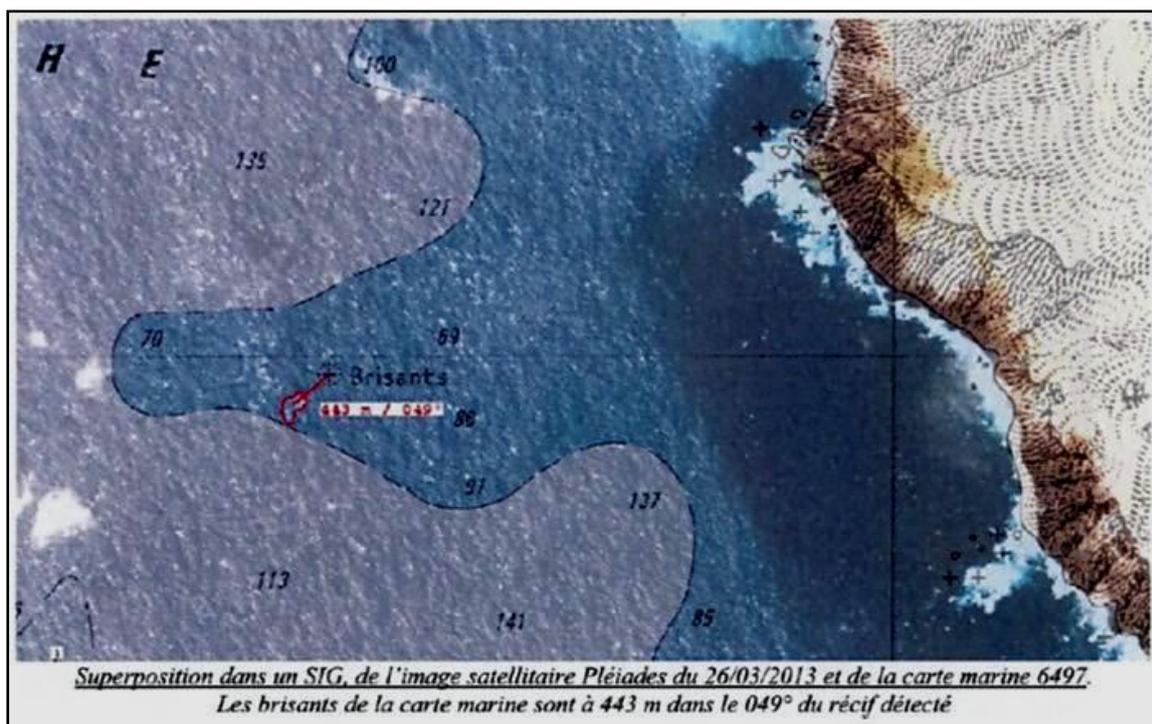
À la suite de cet événement de mer le SHOM, soucieux de la sécurité de la navigation dans des zones dont les fonds ne sont pas intégralement cartographiés, a passé commande de photographies satellitaires de cette côte de l'île de la Possession. Le traitement de ces photographies a été complexe, compte tenu de la présence fréquente de nuages dans la zone et de la difficulté d'identification des roches immergées. L'image ci-contre, obtenue le 26 mars 2013, superposée à la carte marine 6497, établit que les brisants de la carte marine sont indiqués à 443 m dans le 049° du récif détecté (cette image a été fournie au BEAmer par le SHOM).

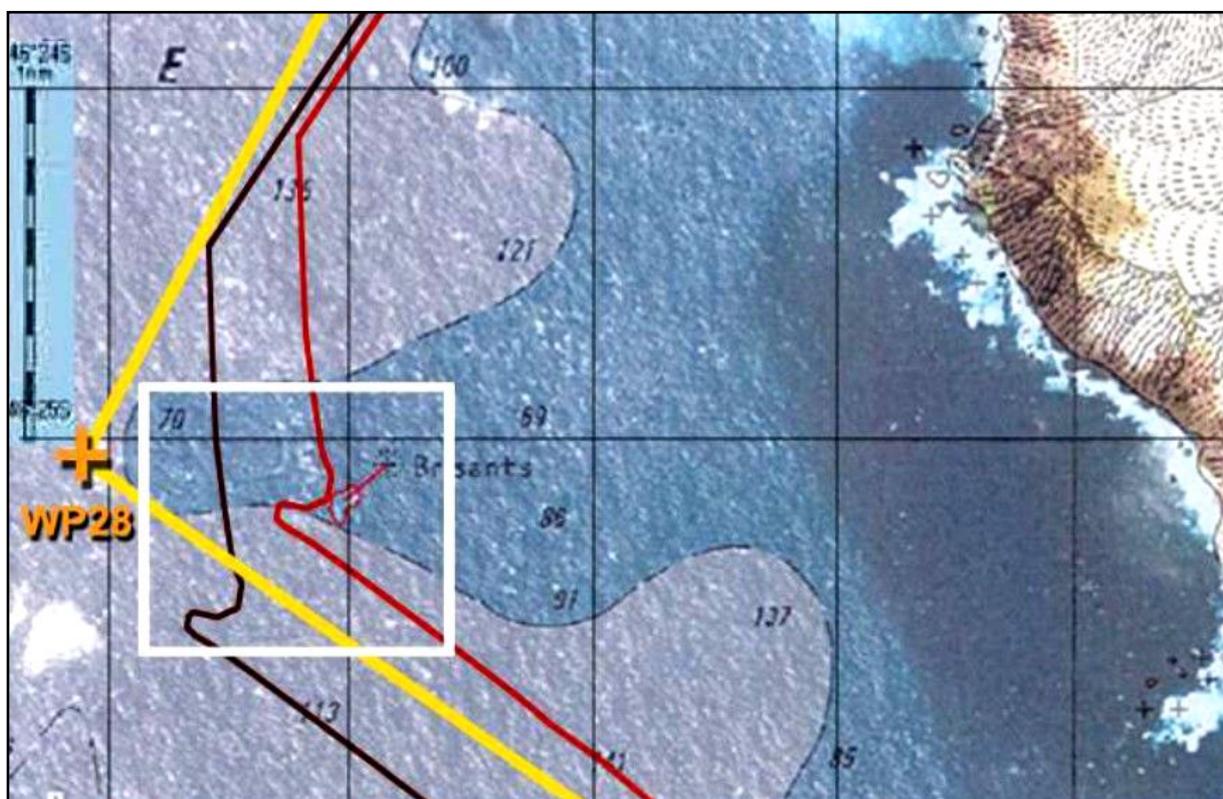
*Cette image résulte de la superposition de la carte 6497 traitée par le SHOM (cf. § 6.2.3), le traitement d'images satellite qui indique la position réelle du haut-fond et la carte utilisée par l'ECS.*

Le décalage entre le point B (brisants indiqués sur la carte 6497 avant correction 13.19.158) et le point A<sub>3</sub> résulte du repositionnement du récif effectué par le SHOM et rapproche le danger de la ligne de sonde des 100m.

Cette information, postérieure au talonnage, n'était pas disponible au moment de l'événement.

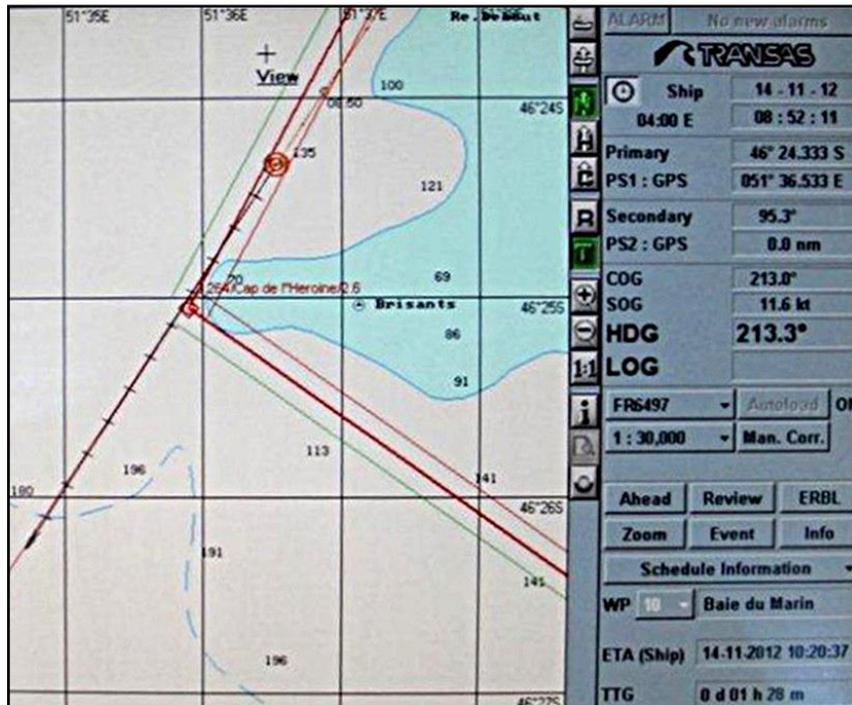
Il apparaît qu'à ce moment, le lieutenant fait confiance au positionnement donné par l'ECS au détriment des positions qu'il a portées sur la carte à l'aide de relèvements et de distances radars.

Cette image ECS a été prise à 08h52, quelques instants avant que le navire ne vienne au 180°. Le cap est alors au 213°.  
La référence indiquée sur l'appareil est la carte 6497, mais la ligne de sonde y apparaît en ligne continue.

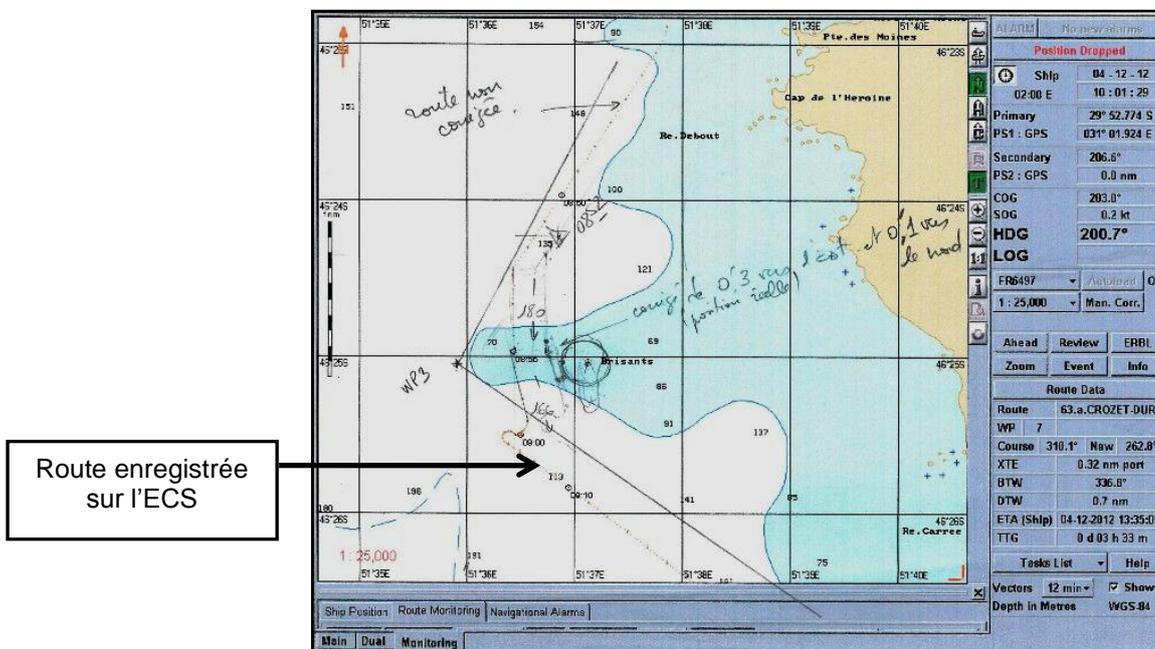
Route enregistrée sur l'ECS

Les changements de route anticipés par rapport à la route tracée, suivie approximativement, constituent un **facteur aggravant** des facteurs précédemment qualifiés.

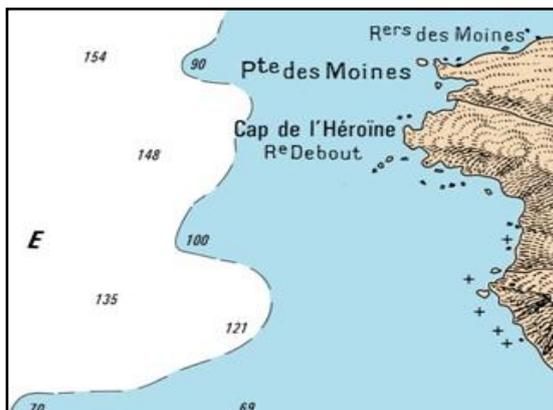
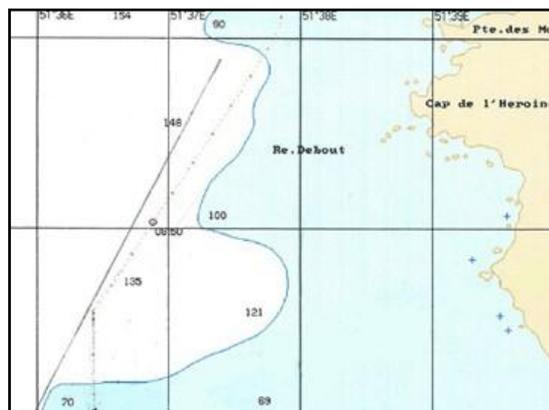
Ci-dessous, à gauche, un extrait de la carte SHOM et à droite un extrait de la carte exploitée par le système TRANSAS de l'ECS.
