Rapport d'enquête technique

NAUFRAGE DU CHALUTIER

Mon Bijou

**SURVENU LE 30 NOVEMBRE 2007
A 20 MILLES DANS L'OUEST
DE LA POINTE DU TOUQUET
(UNE VICTIME)**

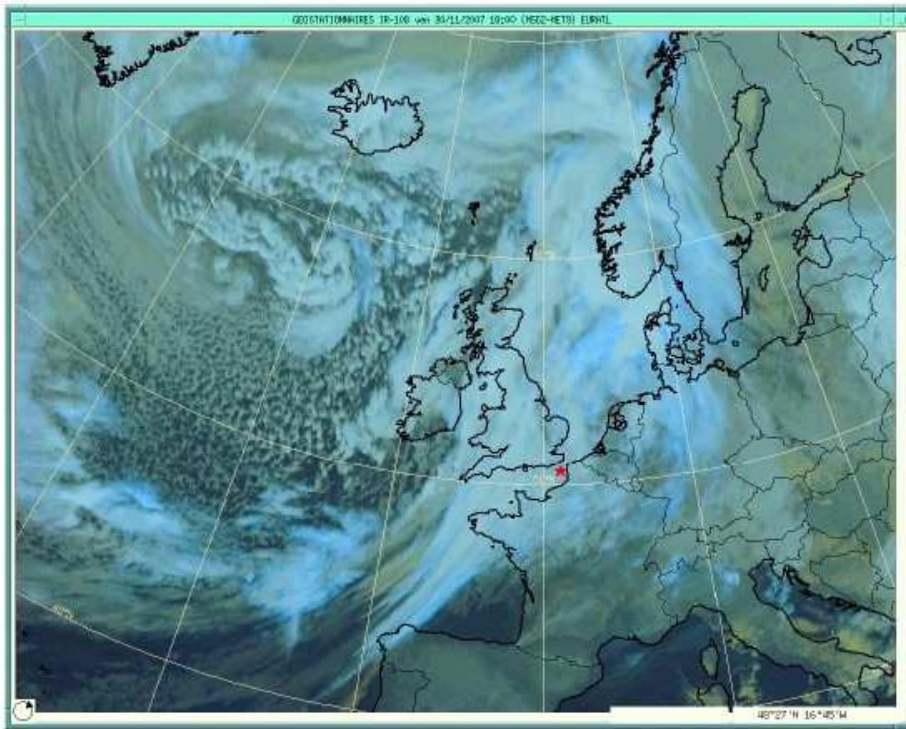
Image satellitaire du vendredi 30 novembre 2007 à 18 h UTC

A l'approche d'une perturbation venant d'Atlantique, les conditions météorologiques se sont progressivement dégradées. Au moment du naufrage, le vent a fraîchi plus brutalement à l'avant d'une limite perturbée active, bien visible sur l'image satellite (voir page 10). Le vent soufflait du Sud-Ouest pour 28/32 Nœuds avec des rafales à 40/45 Nœuds, et la mer était « Agitée » (environ 2 mètres de hauteur). les visibilités étaient assez mauvaises (moins de trois nautiques sous précipitations)
