**DÉMÂTAGE DU CATAMARAN DE GRANDE PLAISANCE *MOUSETRAP*,
LE 27 MARS 2013 À 660 MILLES DANS LE NORD-EST DE SAINT-MARTIN
(UNE VICTIME)**

***DISMASTING OF THE LUXURY CATAMARAN *MOUSETRAP*,
ON 27 MARCH 2013 AT 660 MILES IN THE NORTH-EAST OF SAINT-MARTIN
(ONE CASUALTY)***

Rapport publié : juin 2014

**Rapport d'enquête conjointe effectuée en collaboration
avec l'État du pavillon Îles Cayman**

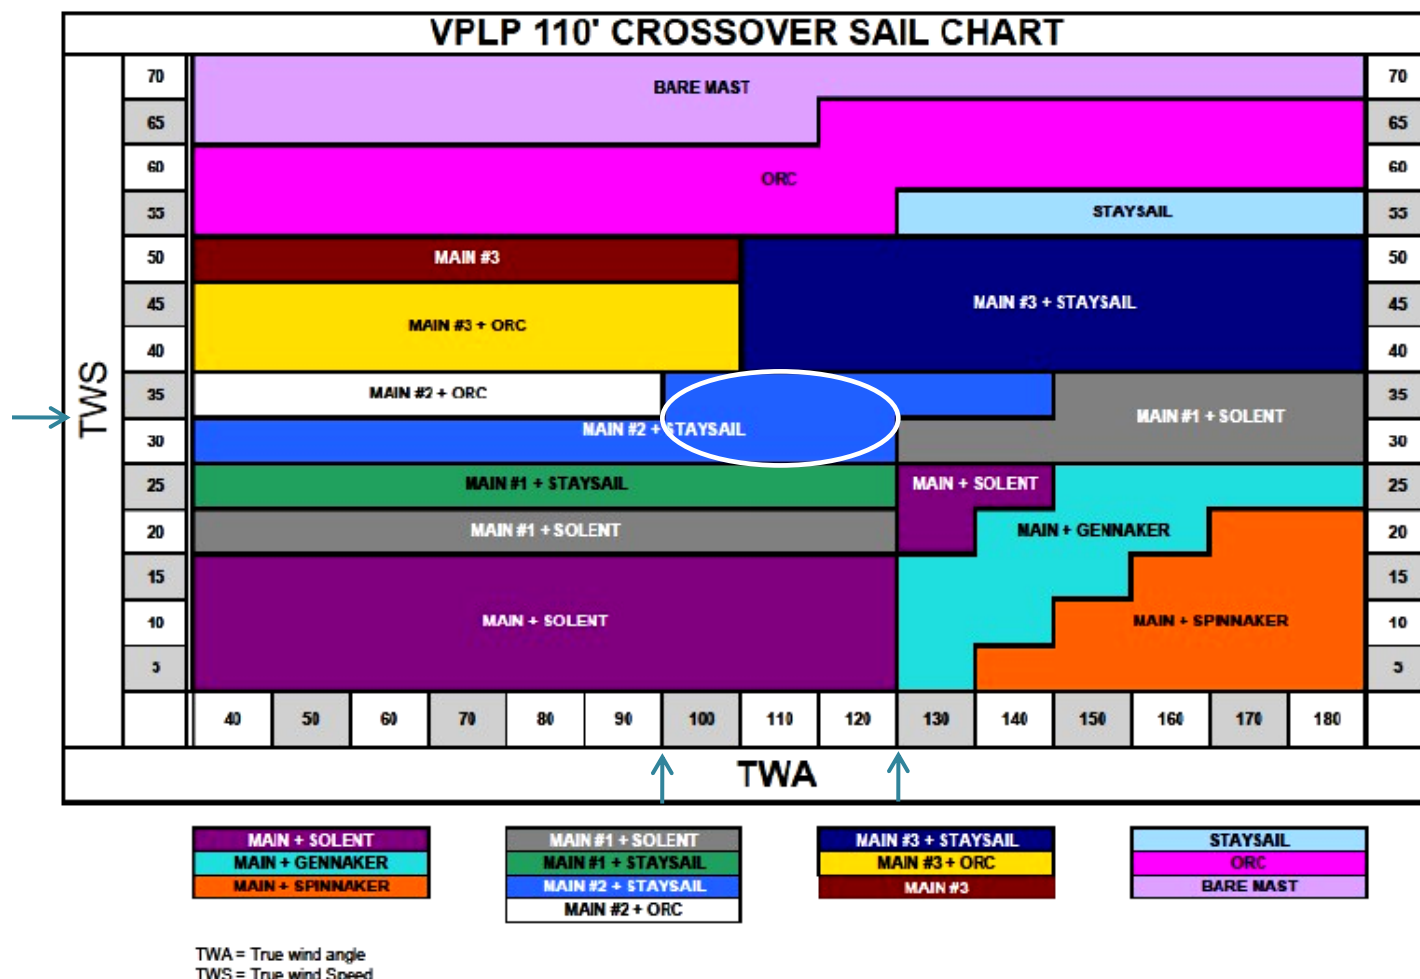
Plan de réduction de voile élaboré par l'architecte en collaboration avec le maître-voilier.

Selon ce plan, avec un vent vrai de plus de 30 nœuds entre Bd 90° et Bd 130°, la voile adaptée est GV avec 2 ris et trinquette (voir le cercle blanc ci-dessus). Avec un vent vrai de 45 nœuds en gisement 140° la configuration serait GV avec 3 ris et trinquette.

On notera que la GV utilisée ne comporte que 2 bandes de ris et que le document fourni prévoit de naviguer avec 3 ris. Ce plan de réduction de voile, non conforme à la réalité, figure dans le «*stability booklet*» validé par le Bureau Veritas.

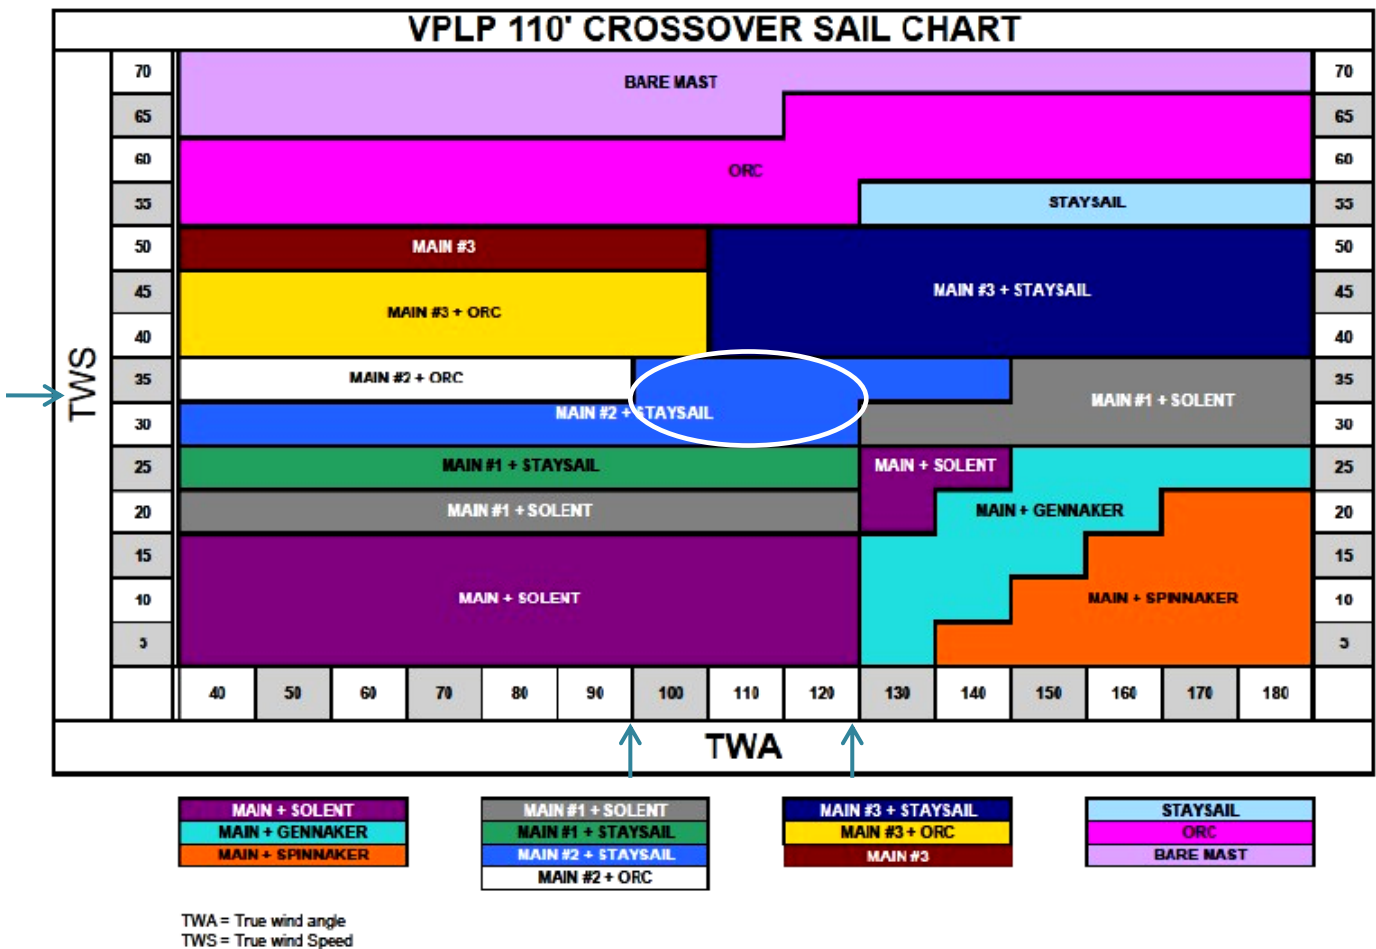
Sail crossover chart drawn up by the architect with the cooperation of the sailmaker.

According to this chart, with a true wind speed over 30 knots between port 90° and port 130°, the right sail configuration would be two reefs in the mainsail and staysail (see white circle above). With a true wind speed of 45 knots port 140°, the right sail configuration would be three reefs in the mainsail and staysail.

Notice that the current mainsail was fitted with only two reefs and that the document provided includes three reefs. This sail crossover chart, not consistent with the reality, is part of the « *stability booklet* » validated by *Bureau Veritas*.
