Rapport d'enquête technique

**RUPTURE D'UN DES MATS
DU NAVIRE A UTILISATION COLLECTIVE**

NOTRE DAME

SURVENUE LE 25 AOUT 2010

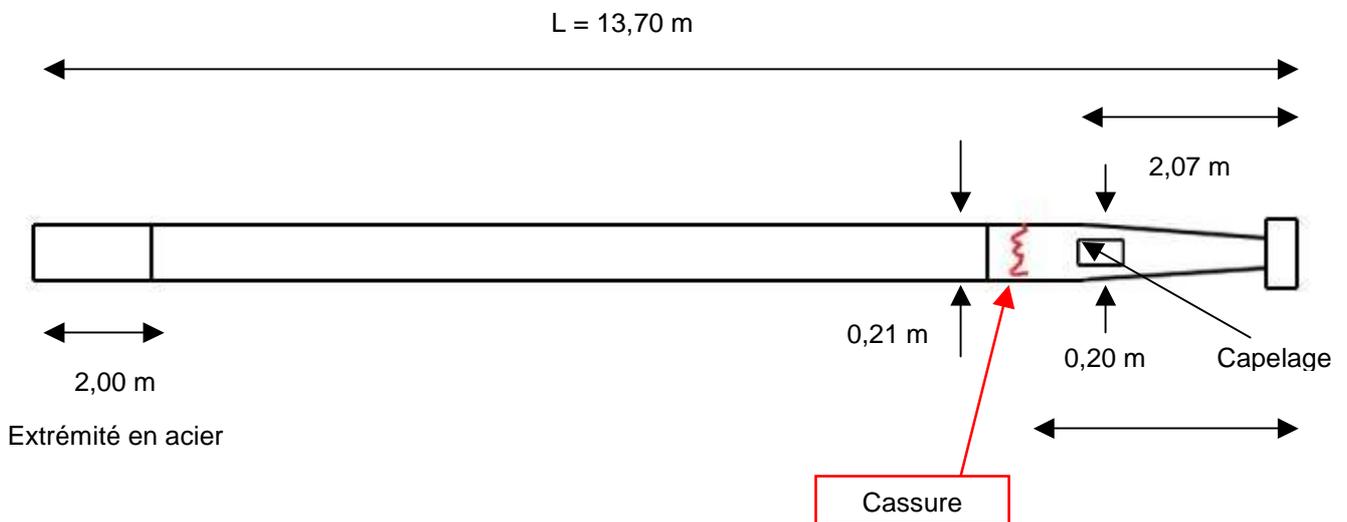
Dimensions du mât de dundee et emplacement de la cassure

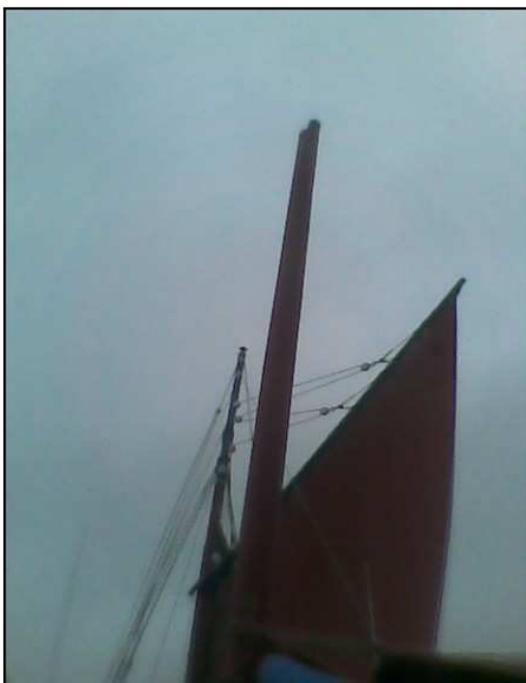
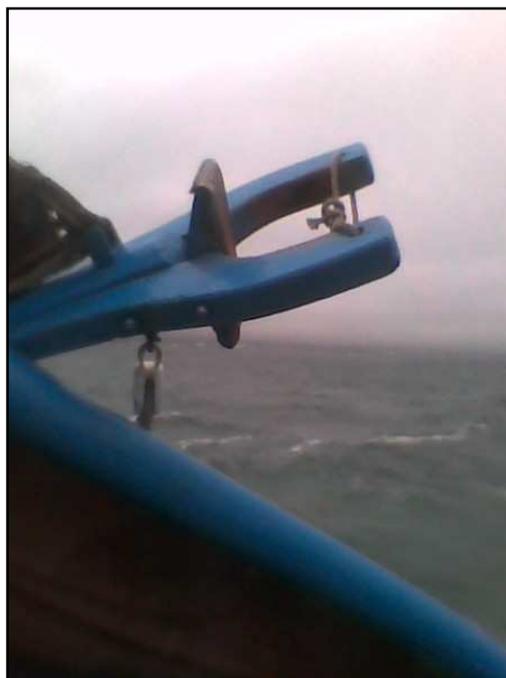
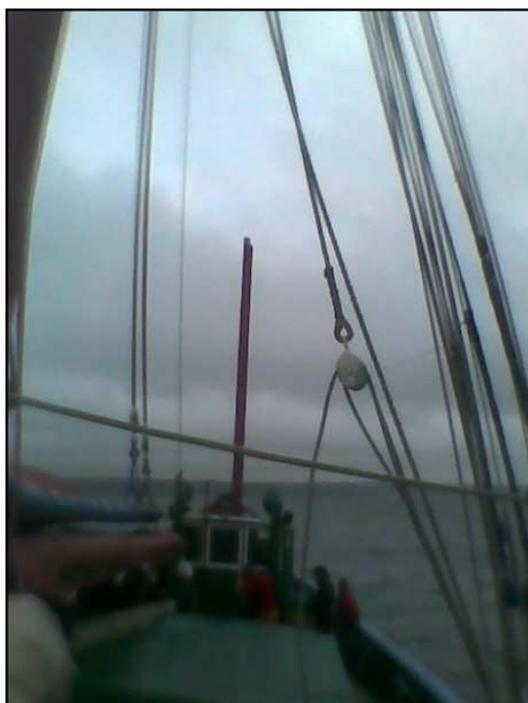
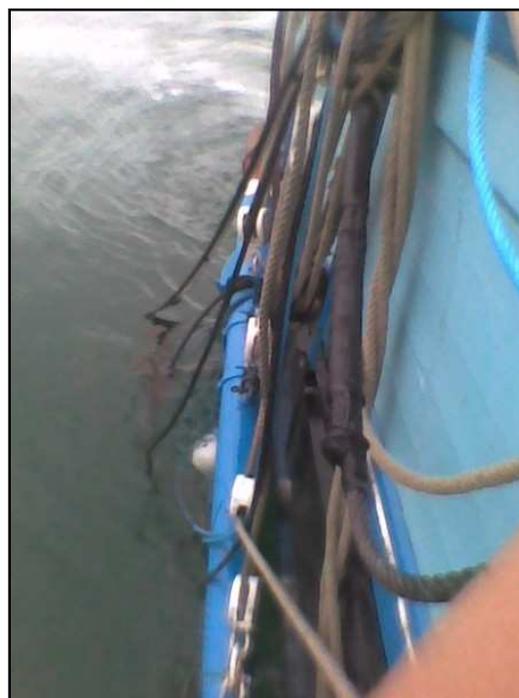
Le mât s'est brisé à son quart supérieur. L'aérien du radar, fixé sur la partie supérieure du mât, est hors d'usage. Aucun autre dommage au navire n'est à déplorer. La corne, malgré sa chute sur le pont, n'est pas endommagée. La voile, ainsi que les gréements dormant et courant, sont intacts.

Vues du gréement arrière peu après l'accident

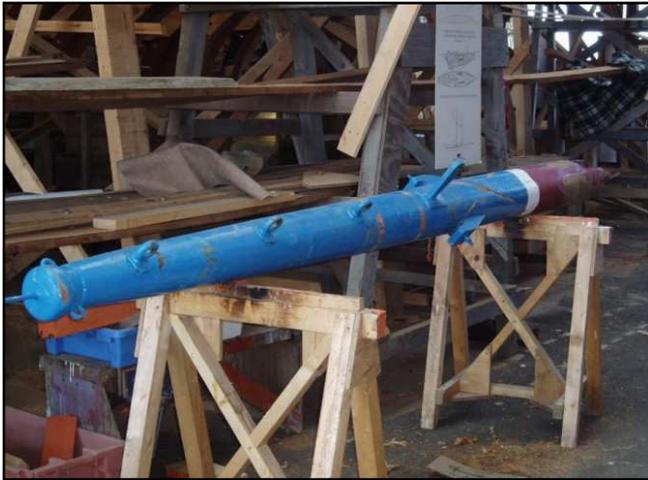
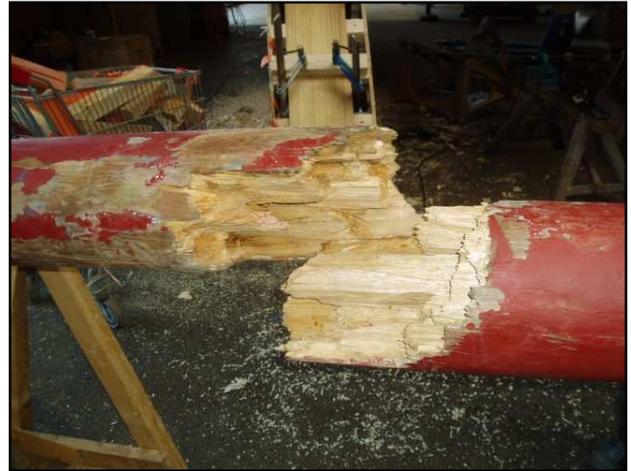
Vues de l'extrémité du mât et de la cassure

La rupture du mât s'est produite à l'interface aubier-duramen, car l'aubier dégradé et le duramen ont des propriétés physiques et mécaniques très différentes. Le mât est donc devenu un bi-composant à 90% d'aubier dégradé et 10% de duramen. Lorsque le mât fléchit, des contraintes de cisaillement très importantes apparaissent au niveau de l'interface pouvant conduire à la dissociation des deux parties : duramen et aubier dégradé, ce qui apparaissait d'ailleurs nettement sur l'échantillon.

- la pourriture fibreuse de l'aubier avait affaibli la résistance du mât ;
- les propriétés physiques et mécaniques de l'aubier dégradé et du duramen sont très différentes ;
- la portion du mât sur laquelle portait l'encornât était soumise à des flexions alternées lors des changements d'amures ;
- les flexions alternées ont vraisemblablement provoqué un phénomène de fatigue favorisant un affaiblissement, voire une disparition de la liaison duramen/aubier ;
- lors du virement de bord « lof pour lof », le mât affaibli a été soumis à une contrainte de cisaillement trop forte et s'est brisé au niveau du portage de l'encornât, là où s'était développé un foyer de pourriture fibreuse. Au moment de sa rupture, le vent de Sud/Sud-Ouest soufflait entre 15 et 36 nœuds et la pression de la corne, pesant 80 kg, venait de se reporter brusquement de bâbord vers tribord sur la partie supérieure du mât.

L'état dégradé du mât de dundee est donc le **facteur déterminant** de l'accident et de ses conséquences.

L'analyse des restes du mât mettra en évidence une pourriture de l'aubier au niveau de l'encornât, due principalement à un traitement insuffisant du bois contre les effets des infiltrations d'eau. Cette dégradation n'a pas été détectée à temps, faute d'examen périodiques suffisamment approfondis.

Un nouveau mât de dundee, réalisé en bois lamellé-collé, est en fabrication au chantier du GUIP à Brest.

- 10.6** d'appliquer aux espars en bois un traitement par autoclave permettant d'atteindre le niveau de protection de la classe de risque 3b (forte exposition à une humidité fréquemment supérieure à 20%) voire 4 (humidité toujours supérieure à 20%) telle que défini par les normes NF EN 335-2 et NF B 50-100.

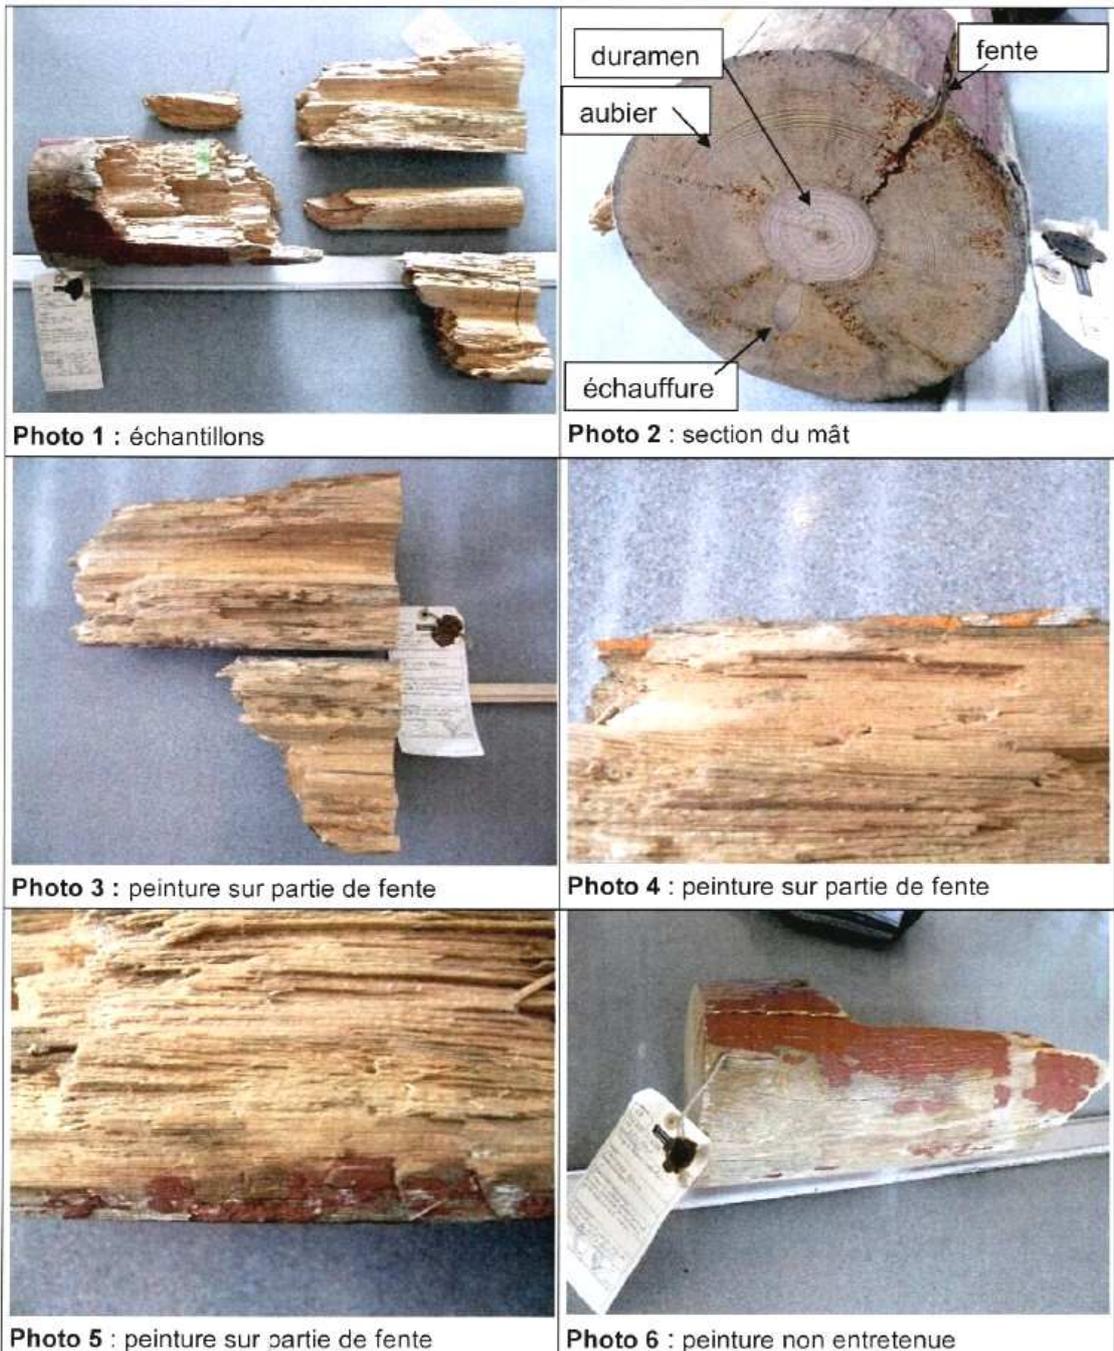
L'aubier est en grande partie dégradé par des champignons de pourriture fibreuse, des champignons de ternissure et des échauffures.¹ Sa masse volumique est d'environ 320 kg/m³.

Le duramen est quant à lui naturellement plus durable que l'aubier et ne comprend pas de dégradations biologiques. Sa masse volumique est d'environ 450 kg/m³.

Photo 1 : échantillons

Photo 2 : section du mât
