Rapport d'enquête technique

**NAUFRAGE DU CHALUTIER *PANAMERA*, LE 3 NOVEMBRE 2013
A 25 MILLES DANS LE SUD-EST DU CAP LIZARD (MANCHE-OUEST)**

***FOUNDERING OF THE TRAWLER PANAMERA, ON 3 NOVEMBER 2013
IN THE SOUTH-EAST OF LIZARD POINT (WESTERN CHANNEL)***

Rapport publié : novembre 2014

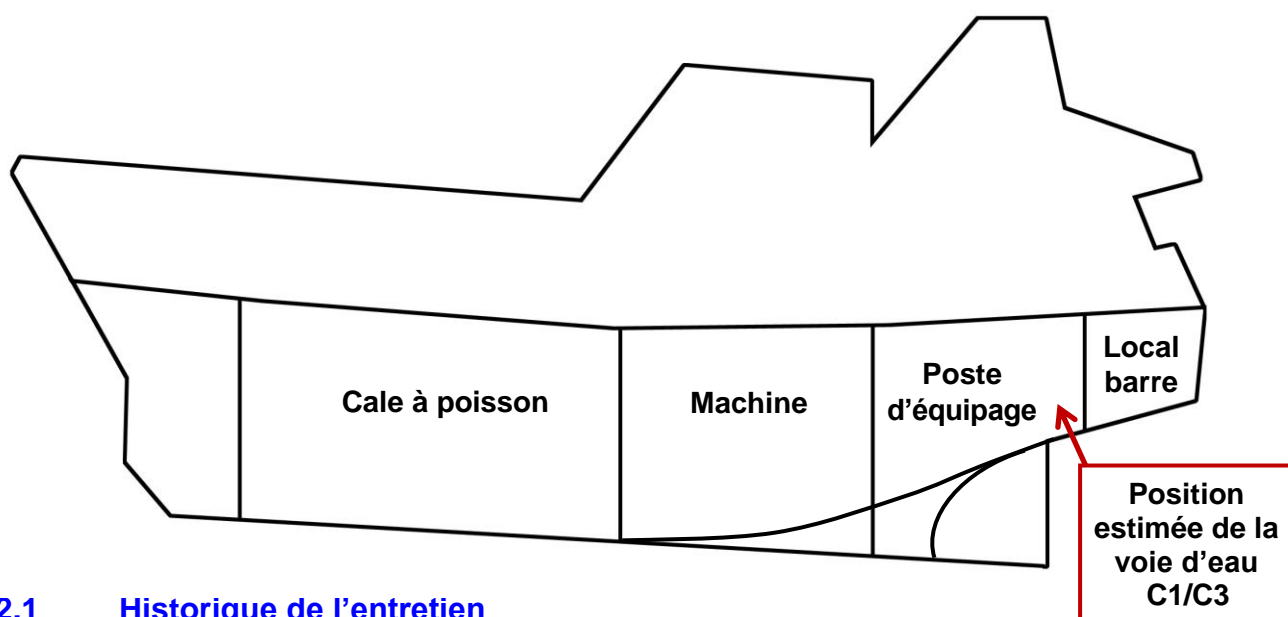
4.2.0 Positionnement de la voie d'eau à bord du *PANAMERA*

Le 3 novembre 2013 vers 04h14, le navire de pêche *PANAMERA*, en transit par mauvais temps vers Saint-Quay-Portrieux, son port d'attache, coule dans le sud-est des côtes de la Cornouaille anglaise (dans le 144° à 25 milles du Cap Lizard), suite à un envahissement du poste équipage dû à une voie d'eau située initialement au niveau du couple C1/C3.

L'enquête conclue à des corrosions et des fatigues de coque à l'origine d'une avarie qui s'est progressivement aggravée sans que l'envahissement puisse être contenu malgré les tentatives d'obturation et d'assèchement.

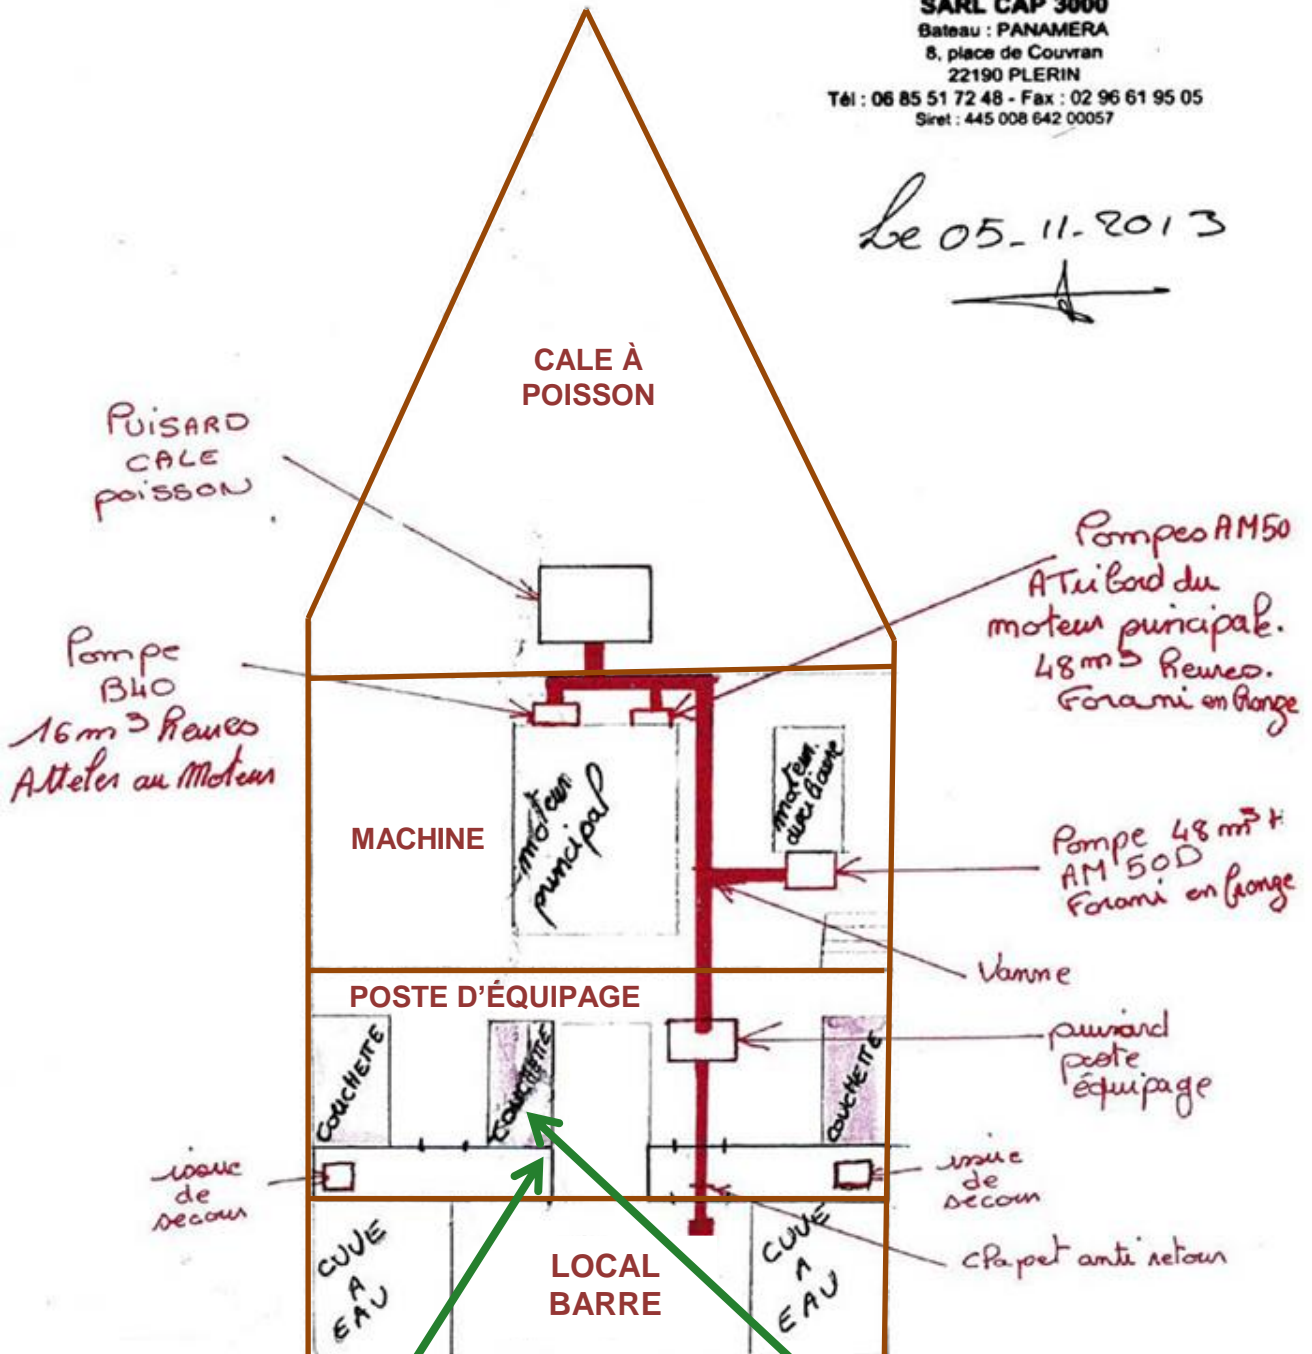
Plan d'assèchement du navire PANAMERA

La fissure n'est pas située sous la bannette, mais dans l'espace (échappée de secours) situé entre la cloison étanche séparant le local barre, le poste équipage et la cloison en bois située en bout de couchette tribord (voir le croquis ci-après).

Voie d'eau le 3 novembre 2013

Infiltration d'eau en juin 2013

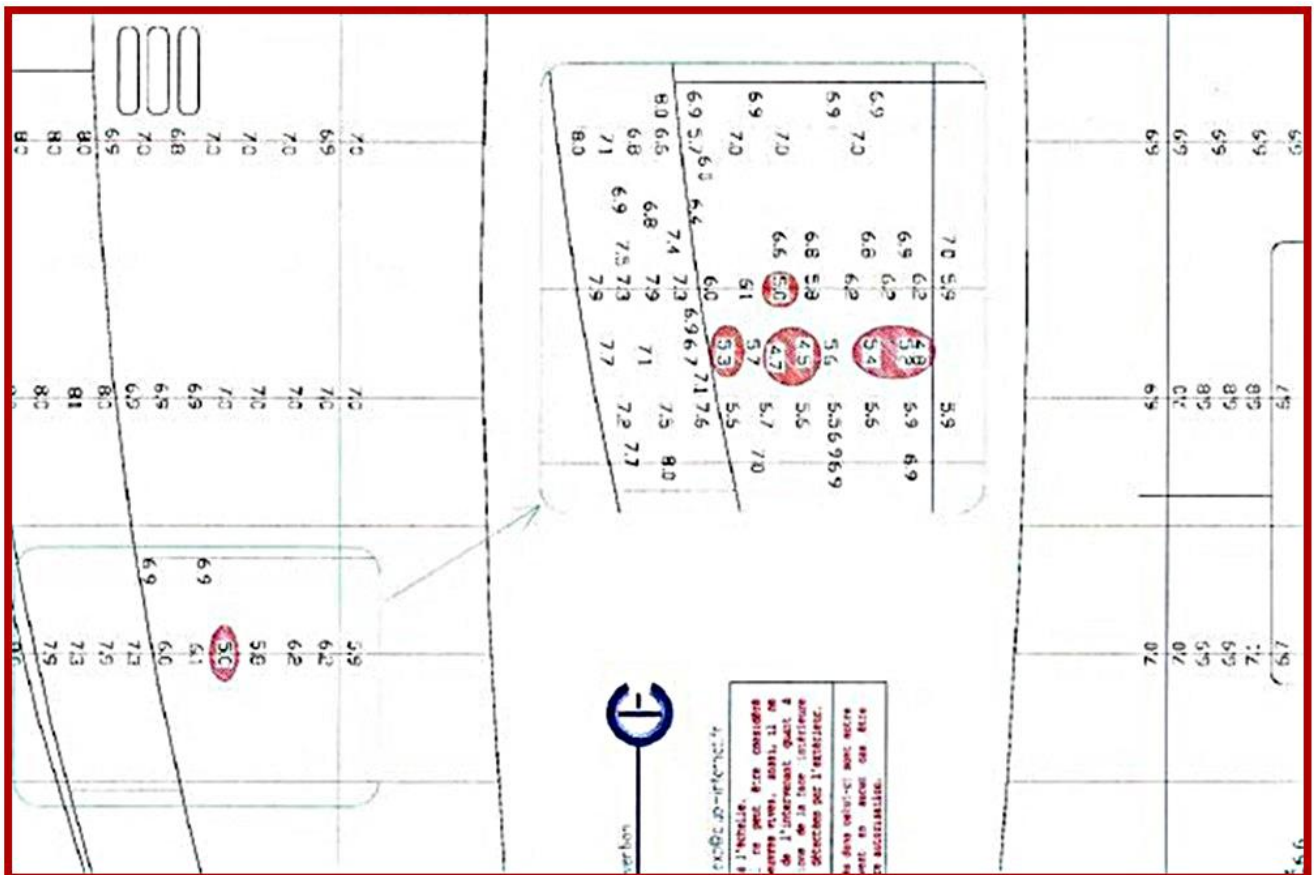
**Agrandissement de la zone figurant en page 28,
comportant des valeurs anormales d'épaisseur de coque**

En juin 2009, une mesure d'épaisseur de la coque a été réalisée par la société Oceanic Expertise basée au Guilvinec. Cet examen a permis de mettre en évidence certaines faiblesses dans une zone relativement proche de l'avarie :

- entre 3 et 5 m/PPAR (C 2,5 à C 4,5), les tôles de la muraille et du bouchain à bâbord présentent des pertes d'épaisseur supérieures à 20 % de l'épaisseur initiale (jusqu'à 47 %) ;
- entre la cloison du local barre et 5 m/PPAR (C 4,5), au niveau du poste équipage, les tôles de fond bâbord et tribord présentent des pertes d'épaisseur supérieures à 20 % de l'épaisseur initiale (jusqu'à 47 %) ;
- entre 8 et 10 m/PPAR (C 8,5 à 9,5), la virure de galbord à bâbord présente des zones localisées de perte d'épaisseur supérieure à 20 % de l'épaisseur initiale (jusqu'à 25 %).

Une alerte a été émise lors des mesures d'épaisseur du bordé en juin 2009 : sur certaines tôles du bordé à bâbord et à tribord dans les secteurs C3/C5, une perte d'épaisseur de près de 50 % a été constatée. Si le remplacement des zones critiques a bien été réalisé, la recherche des causes de cette anomalie ne semble pas avoir été effectuée.
