Rapport d'enquête technique

INCENDIE ET NAUFRAGE

DU THONIER-SENNEUR

**SURVENU LE 20 SEPTEMBRE 2011
AU LARGE DU GABON**

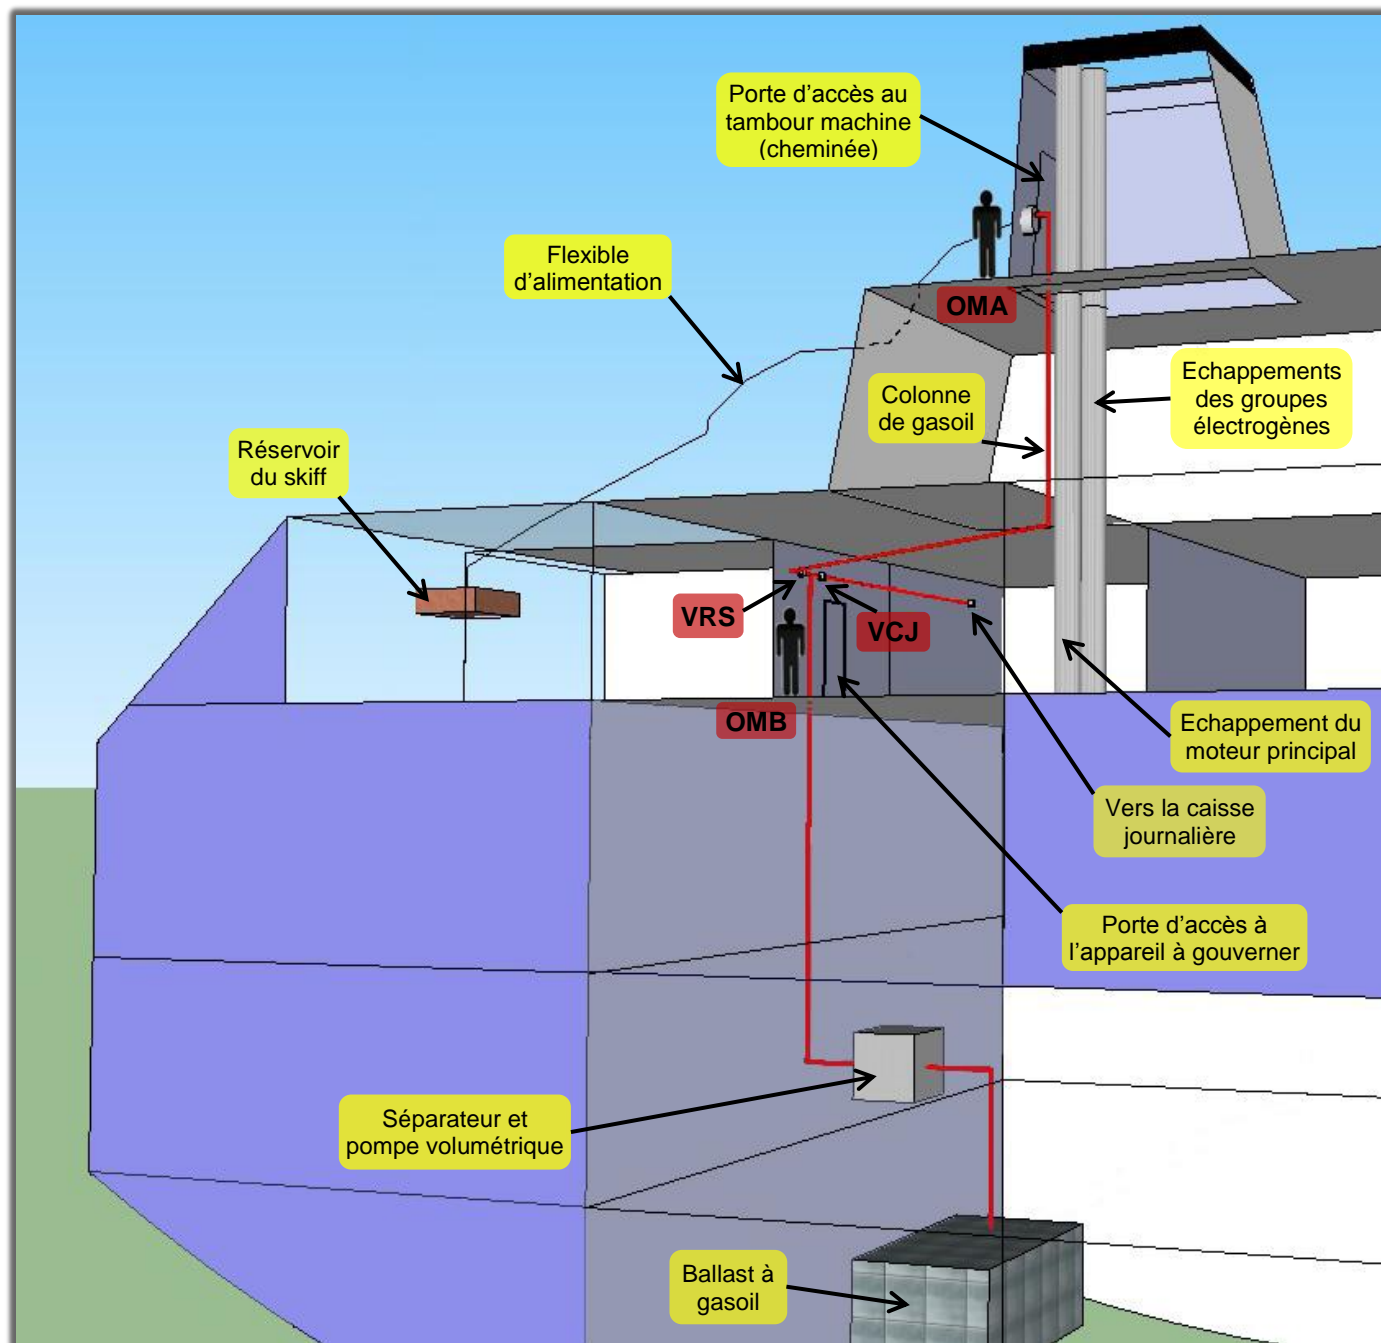
Vue schématique de Tribord vers l'Arrière du *PERE BRIANT*.

La colonne d'alimentation du skiff en gazole passe dans la structure de la cheminée, à proximité des échappements des DA et du MP. La pompe utilisée pour cette opération est de type volumétrique, principalement utilisée pour l'alimentation de la caisse journalière au travers du séparateur. La conduite de refoulement de cette pompe, avant les vannes **VCJ** et **VRS**, est donc toujours en pression (cf schéma de principe infra).

Cette disposition, datant du neuveage, a constitué un **facteur sous-jacent** de l'accident.

Ce schéma vise à mettre en évidence le circuit de gas-oil concerné et la position relative des deux ouvriers mécaniciens (**OMA** et **OMB**) en charge de la procédure de remplissage du réservoir du skiff.

Sur le *PERE BRIANT*, le remplissage du skiff était effectué à partir d'un « piquage » permanent sur le circuit d'alimentation des caisses journalières d'alimentation en gas-oil du moteur principal et des groupes électrogènes (schéma ci-dessus).

- ✚ fermeture incomplète de la vanne d'alimentation de la colonne de gas-oil, on peut ainsi évoquer un éventuel défaut d'attention d'un graisseur qui aurait fermé cette vanne, par exemple, de 3 tours au lieu de 5. Ceci est malgré tout peu probable car le réflexe de tous les mécaniciens est d'ouvrir ou de fermer les vannes complètement, c'est-à-dire jusqu'en butée.
- ✚ défaut d'étanchéité du clapet, à l'issue de la manœuvre, qui n'aurait pas été détecté, entraînant un écoulement de faible importance, mais constituant au bout de plusieurs dizaines de minutes, une quantité de combustible suffisante pour déclencher l'incendie par contact avec un collecteur d'échappement et d'alimenter le foyer, notamment au niveau du filet.

Dans l'un ou l'autre cas, le fait de rouvrir la vanne alimentant la caisse journalière, située à l'étage inférieur, n'aurait pas été suffisant pour absorber le débit de la pompe du séparateur ($3\text{m}^3/\text{h}$), du fait des diamètres respectifs des tuyaux (diamètre 25mm d'après le plan d'origine). Ceci demeure toutefois une hypothèse.

La fermeture incomplète de la vanne **VRS** ou un défaut d'étanchéité de celle-ci constitueraient ainsi le **facteur déterminant**.

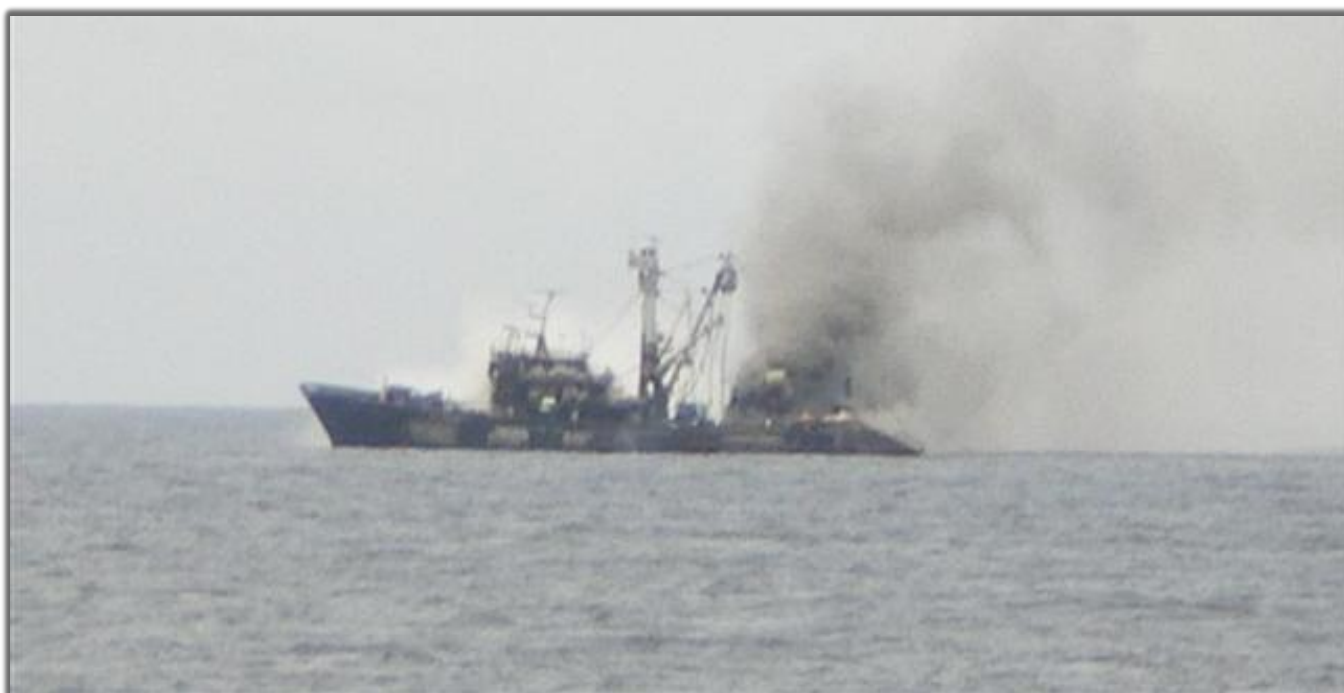
PERE BRIANT dans la journée du 21 septembre, photographié depuis le *GUEOTEC*.

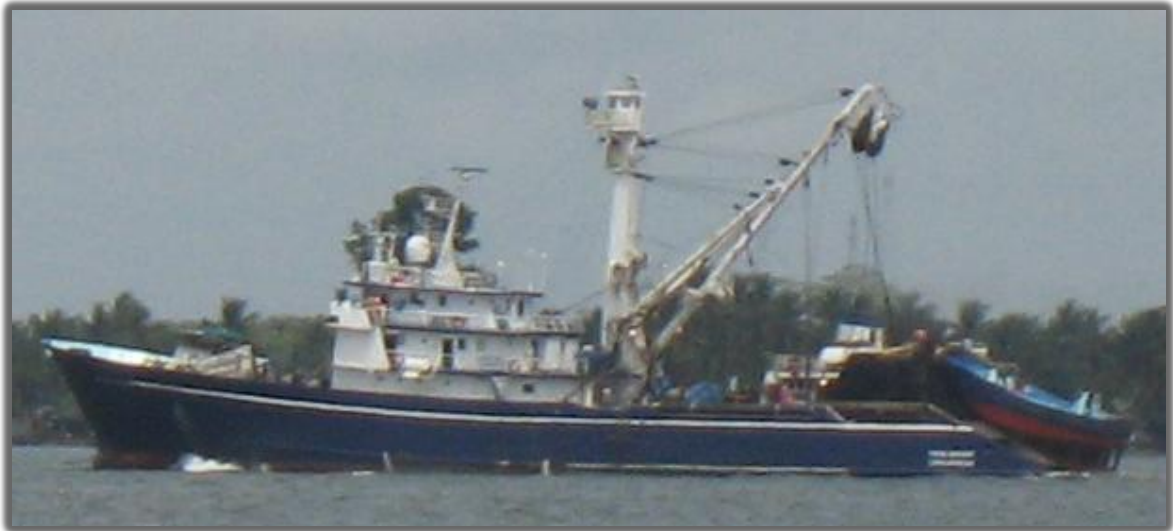
Le filet, à son poste de mer, est très proche de la cheminée du navire, au niveau de la porte d'accès à l'intérieur de celle-ci, et de l'installation d'alimentation du skiff en gazole.

Ceci, favorisant la dispersion du gazole et donc de l'incendie après le départ de feu, a constitué un **facteur aggravant** des conséquences de l'incendie.

Le *PERE BRIANT* avec son filet au poste de mer.

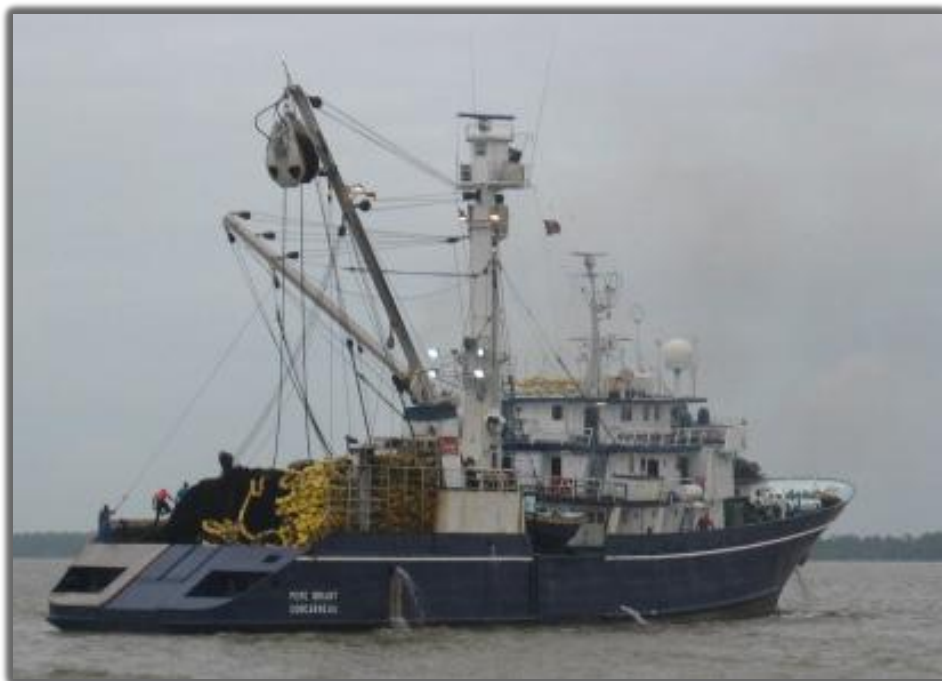
- ✚ **OMA**, de retour sur le skiff, constate la fin du remplissage du réservoir et referme celui-ci. Il met ensuite à l'eau le bout du flexible pour qu'il se vide de son contenu de gas-oil résiduel. Il love enfin le tuyau près de la porte d'accès à la cheminée.

Tuyau flexible utilisé pour le remplissage du réservoir du skiff

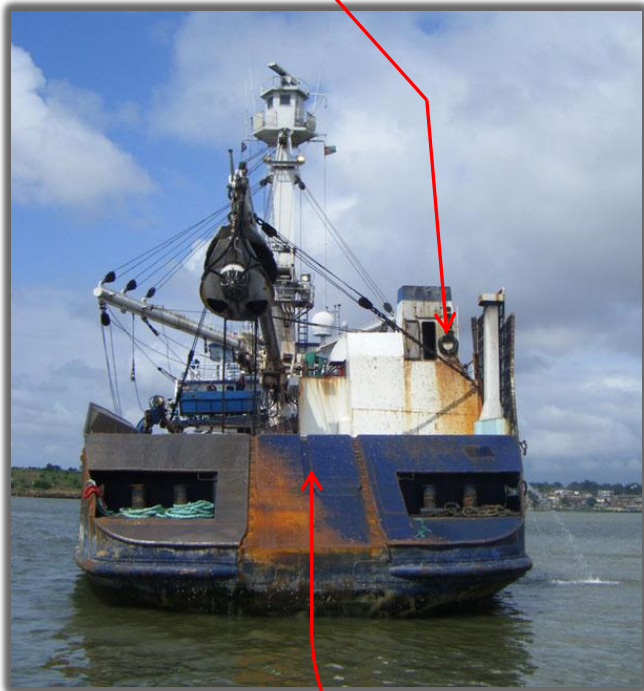
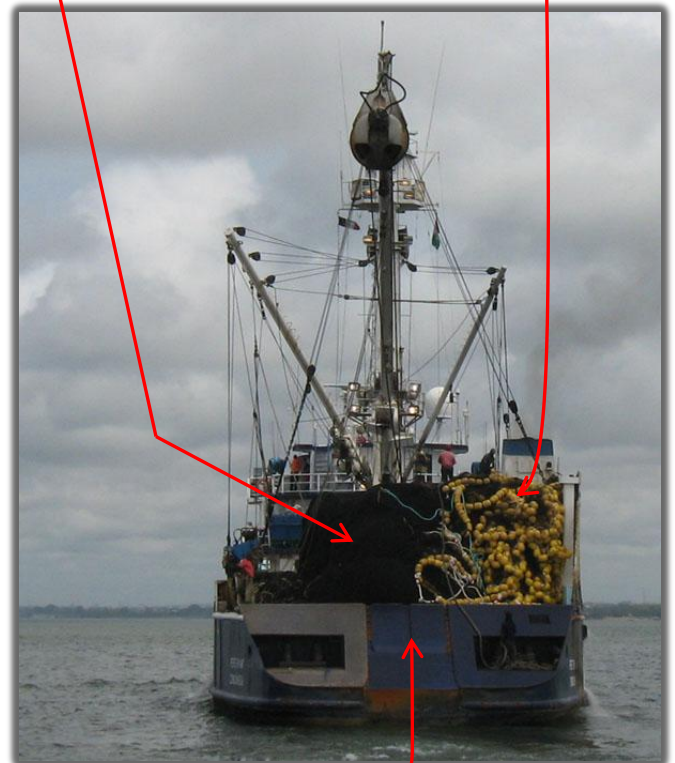
Emplacement du skiff lors du remplissage de son réservoir. Il est alors disposé sur le filet qui occupe la plus grande partie de la plage arrière.

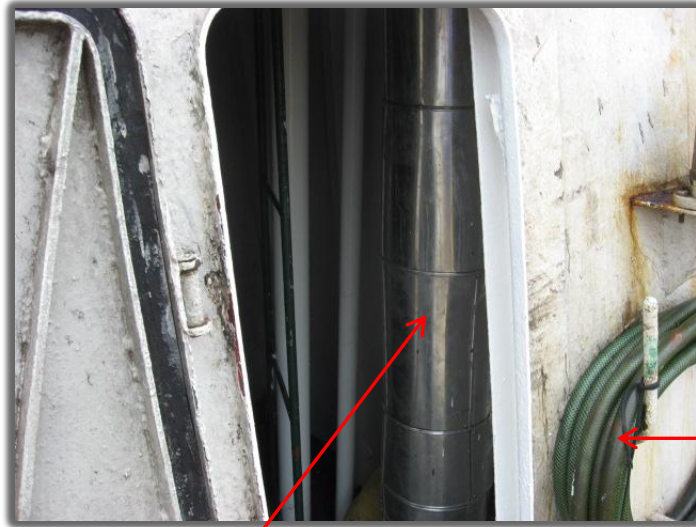
Flexible d'alimentation

Vues de l'extérieur vers la porte d'accès au tambour machine (cheminée).

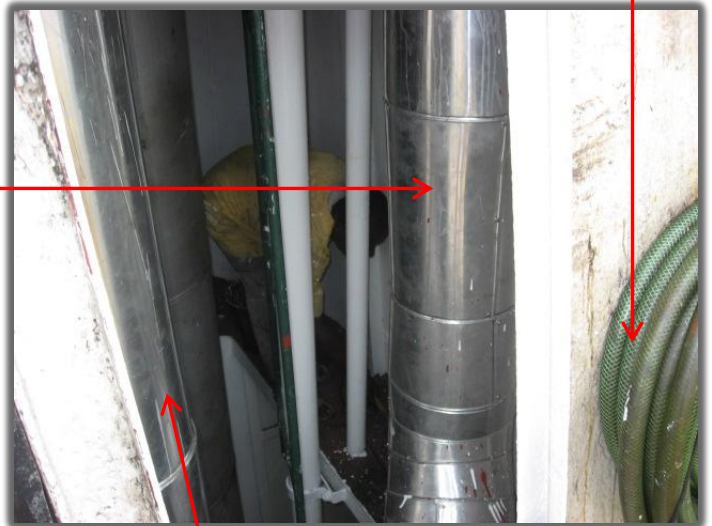
Echappement du moteur principal

Cet écoulement est à mettre au regard du fait que la porte de la cheminée était

ouverte, pour permettre l'évacuation de l'air chaud et que l'extrémité du flexible se trouvait de ce fait très proches des collecteurs d'échappement des groupes.
