# Rapport d'enquête technique

**ABORDAGE ENTRE LA BARGE CONCHYLICOLE  
*PERLE NOIRE* ET L'EMBARCATION DE PLAISANCE *FIFI*  
LE 15 JUILLET 2013 SUR L'ÉTANG DE THAU  
(une victime)**

Bureau d'enquêtes sur les événements de mer

Rapport publié : février 2014

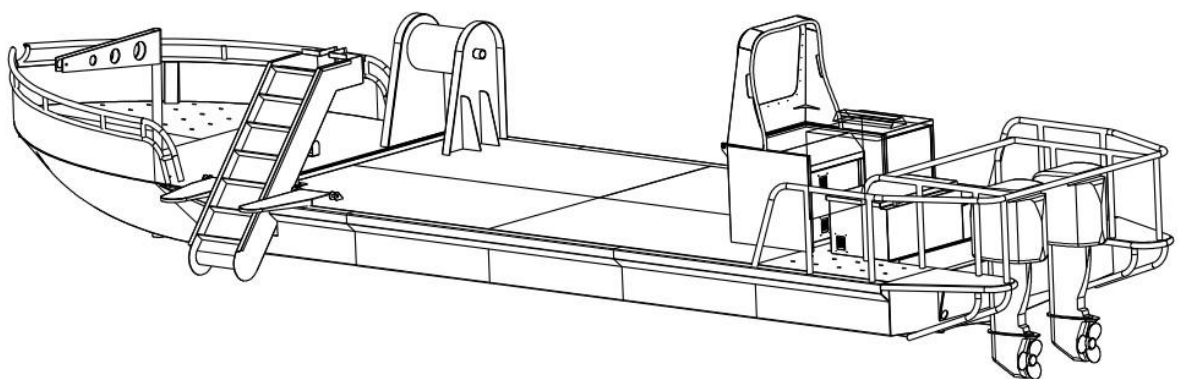
Barge conchylicole construite en 2007 par un chantier spécialisé à Marseillan.

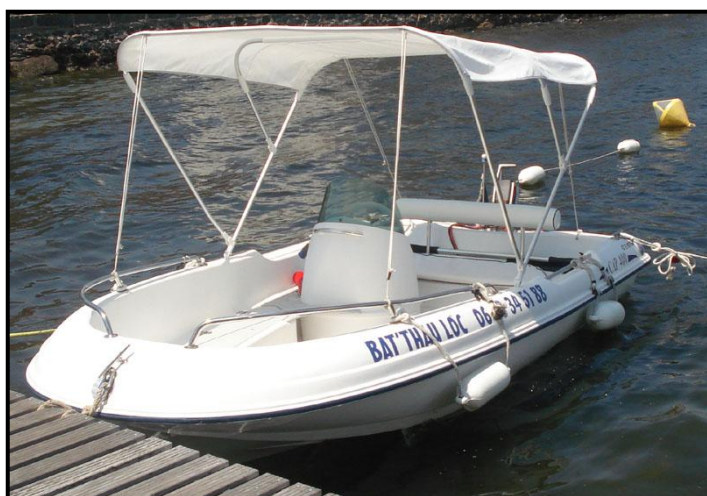
Embarcation de plaisance type «Cap 400 Blanc» construite en 2012.

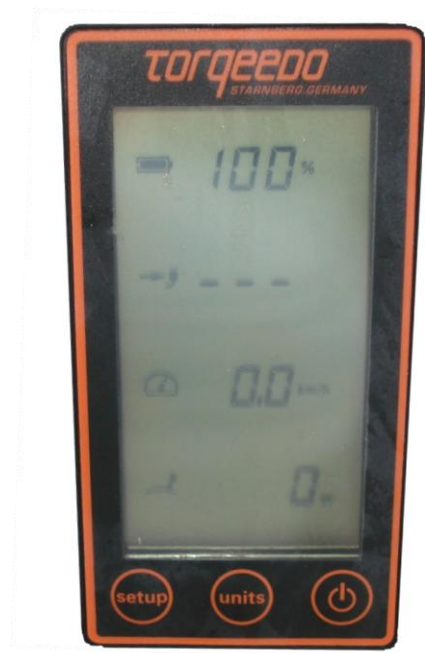
Tableau de bord avec les informations du moteur.

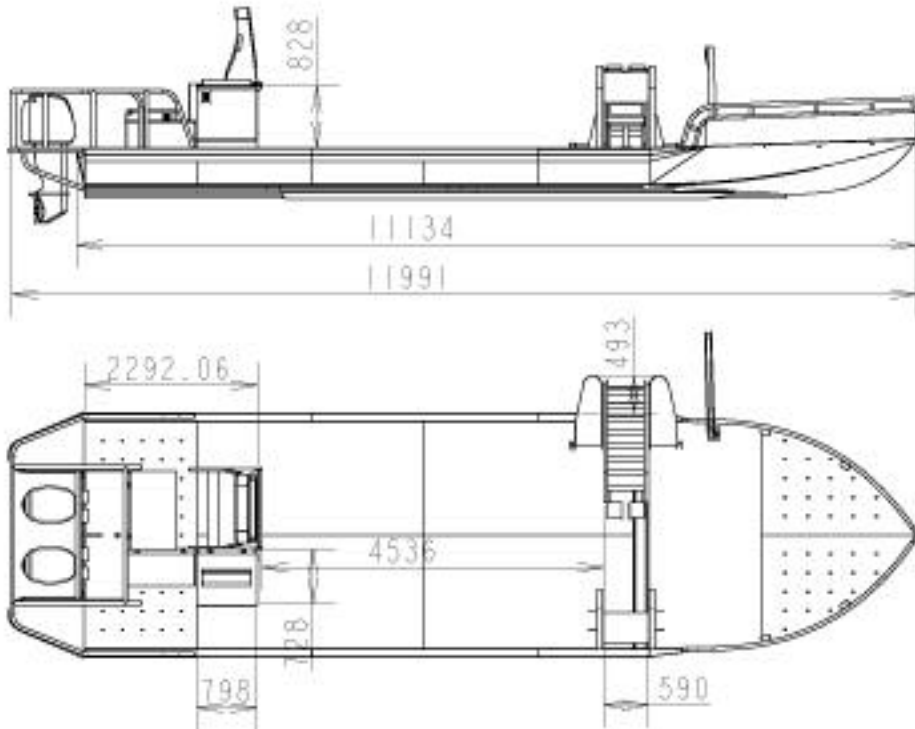
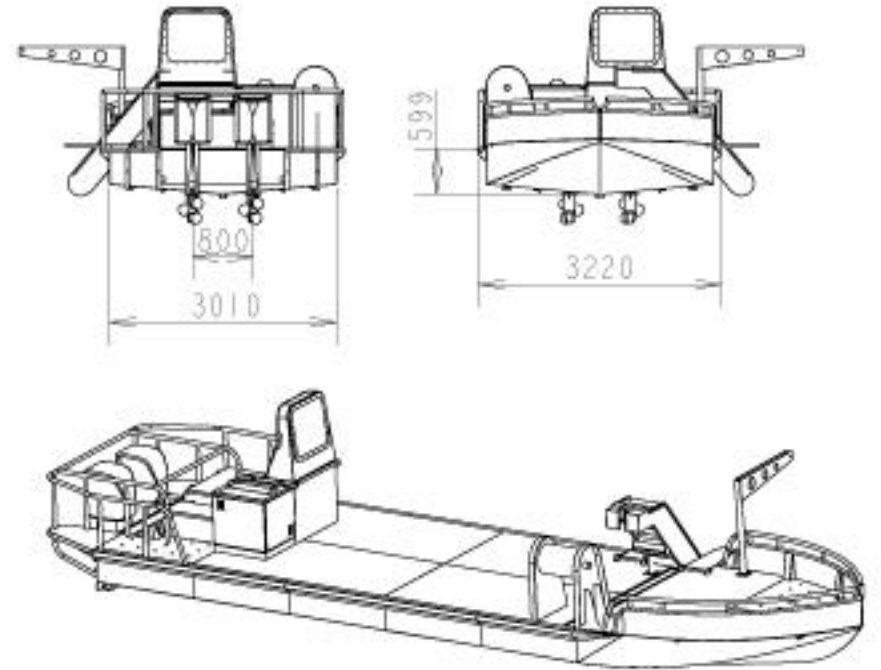
## Dossier constructeur

A la mise en service, les inspecteurs du CSN de Sète notent un chargement maximal autorisé de 1950 kg, correspondant à un franc bord minimum en charge de 290 mm (cf. extrait du dossier constructeur en annexe B).

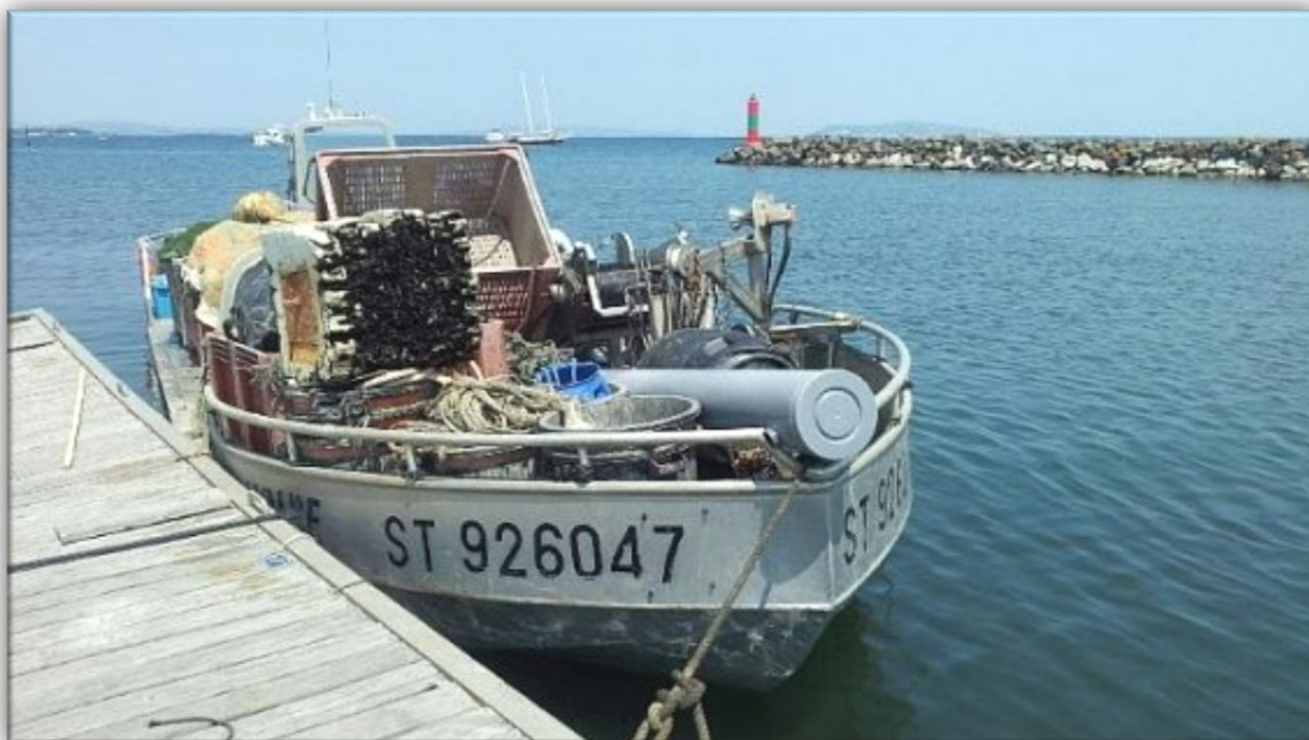
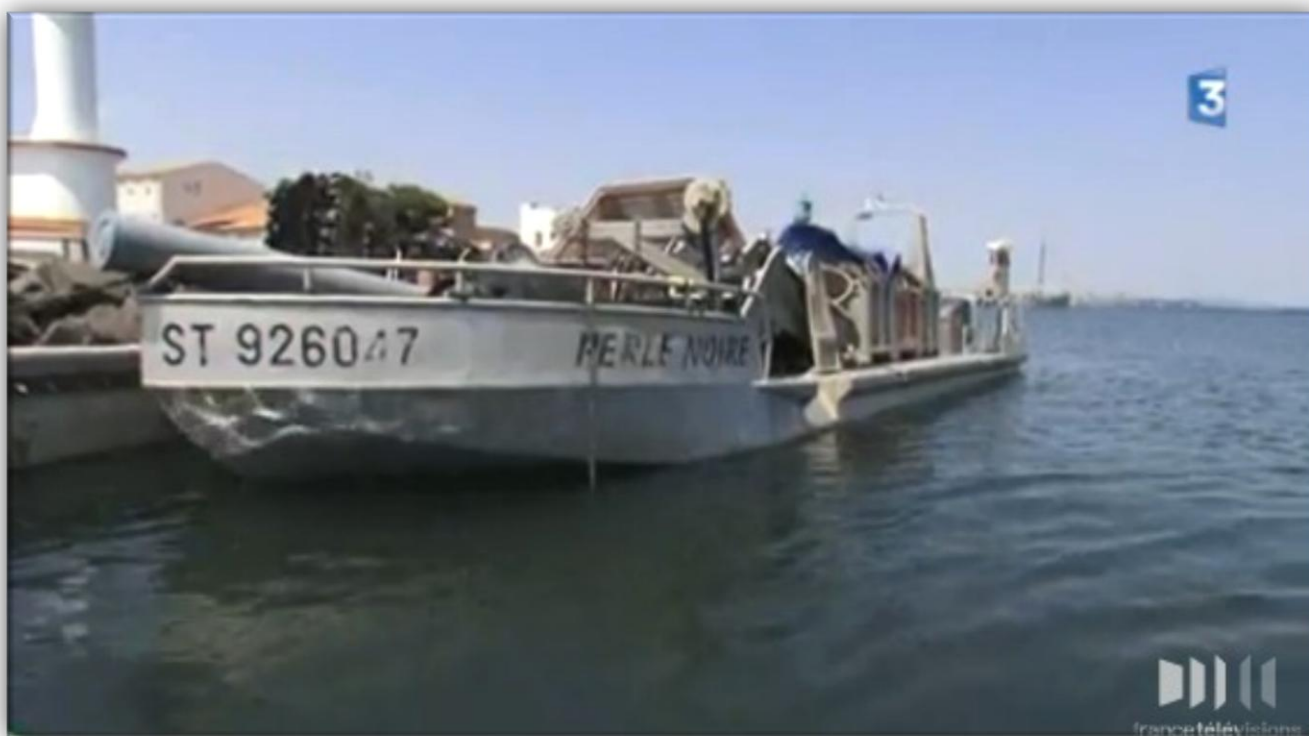
## Barge *PERLE NOIRE* après l'accident

Le patron déclare être revenu de son exploitation avec 8 palox pleins de moules, un neuvième palox vide (il s'était renversé lors de l'embarquement), et du matériel placé sur la partie avant de la barge. L'enfoncement constaté laisse apparaître un franc-bord résiduel très faible.

La surcharge est due :

- au poids des 8 palox pleins de moules (estimé à 3600 kg) ;
- au poids des divers matériels chargés sur la barge (estimé à 150 kg) ;
- au poids plus élevé des nouveaux moteurs (+ 80 kg) ;
- au poids correspondant à un volume d'eau important (au moins 700 litres, compte tenu du volume du compartiment) ayant envahi progressivement le peak arrière par le nable de visite situé au fond de la baignoire ;
- au poids de l'eau embarquée dans cette même baignoire située devant les moteurs.

La grue de Marseillan, limitée à 8 tonnes, n'a pas été en capacité de lever la barge dans cette situation de chargement, attestant ainsi que le déplacement était supérieur à cette valeur, soit bien au-delà des 5,4 tonnes autorisées.

Le poste de conduite disparaît presque totalement derrière le palox rouge installé sur le pont, la visibilité vers l'avant est donc insuffisante. La hauteur de l'œil de l'homme de barre a été mesurée à 1,60 m au-dessus du pont de la barge (le poste de barre n'est pas surélevé du fait de la nécessité de pouvoir travailler sous les tables des parcs ostréicoles, en usage dans l'étang de Thau).

L'encombrement du pont est par ailleurs aggravé par la surcharge : en effet, lorsque la barge sort du canal de Pisse-Saumes, où la vitesse est limitée à 5 nœuds, le patron pousse nécessairement les moteurs pour faire déjauger le navire, quel que soit son poids. Cette action provoque, dans un premier temps, en attendant le passage de la vague d'étrave, un enfoncement de l'arrière, jusqu'à ce que la barge puisse déjauger sur toute sa longueur à une vitesse supérieure à 15 nœuds (par construction, la distance aveugle du poste de conduite à une embarcation dont le taud est situé à 1,60 m au-dessus de l'eau est supérieure à 30 mètres).

Réduction du nombre de palox embarqués (respect des marques d'enfoncement maxi).

1. **2014-R-007** : de bien appréhender la notion de distance aveugle sur l'avant, et d'adapter leur vitesse en conséquence.
2. **2014-R-008** : de respecter les marques de franc-bord de leurs barges.
