Bureau d'enquêtes sur les événements de mer

# Rapport d'enquête technique

## **ECHOUEMENT**

**LE 24 OCTOBRE 2006 AU SUD DE L'ÎLE DE RE  
(UN BLESSE)**

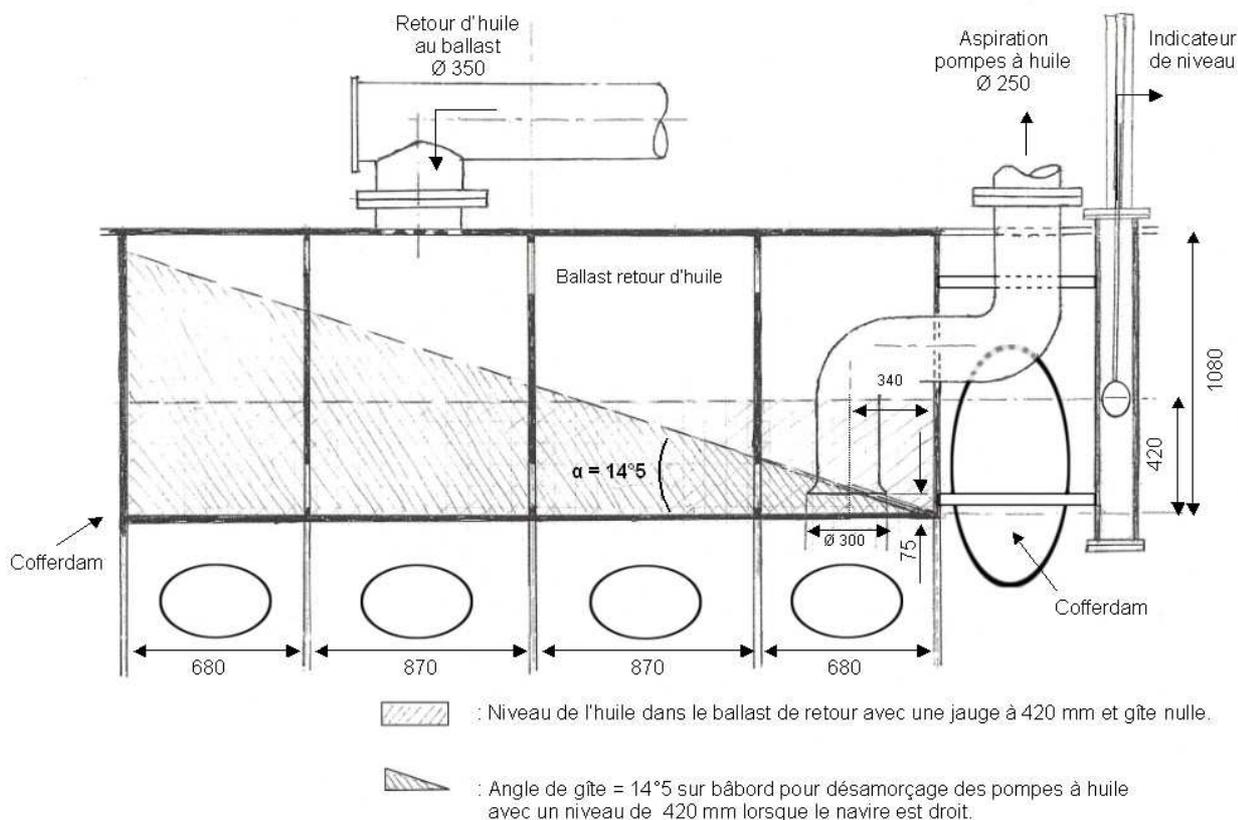
La configuration du ballast de retour est représentée par le schéma ci-après, sur lequel sont matérialisés le niveau d'huile de 0,42 m (navire sans gîte) et l'angle de gîte sur bâbord nécessaire pour provoquer un désamorçage des pompes à huile en condition statique. Avec un angle de gîte sur bâbord de 14,5°, le bord du tuyau d'aspiration commence à être découvert à tribord, d'où une entrée d'air, entraînant le désamorçage des pompes à huile.

Coupe transversale du ballast de retour d'huile du moteur principal avec positions des tuyaux aspiration et refoulement d'huile

Le désamorçage des pompes à huile au roulis, qui a provoqué l'arrêt du moteur, est dû à un maintien de niveau d'huile trop bas dans le ballast de retour d'huile (seulement 4 cm au-dessus de l'alarme de niveau bas), lequel constitue **un facteur déterminant** dans la perte de propulsion du navire, et par conséquent dans les événements qui s'en sont suivis jusqu'à l'échouement.

En effet on constate, sur le schéma, qu'un niveau d'huile de 0,52 m au lieu de 0,42 m, soit environ 2200 litres de plus dans le ballast, aurait permis de supporter une gîte de 18,5°, en condition statique, au lieu de 14,5°, avant de désamorcer les pompes à huile.

Pour rétablir les conditions permettant le réamorçage du circuit d'huile, et ainsi le redémarrage du moteur, il aurait fallu faire un appoint important (par gravité) d'huile neuve au ballast de retour d'huile, pour que la base du tuyau d'aspiration des pompes à huile soit suffisamment immergée.

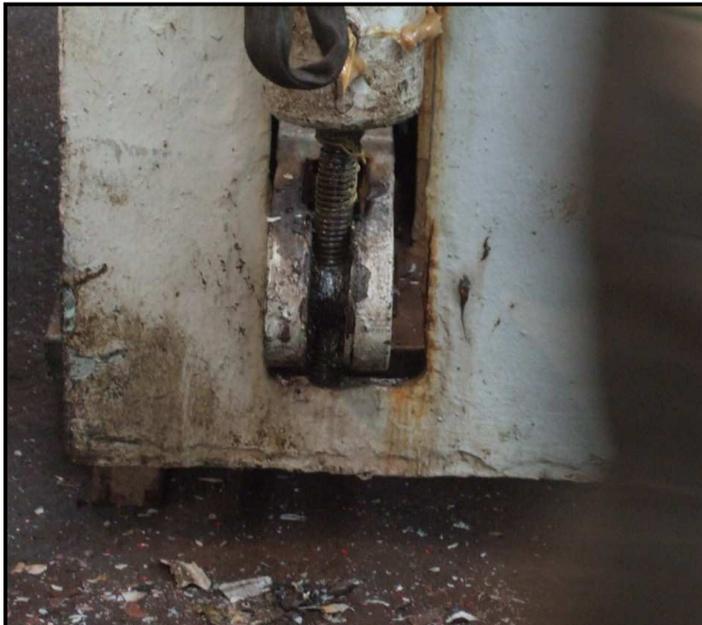
Or, les conditions dans lesquelles se sont déroulés les essais étaient totalement différentes de celles prévalant le jour de l'événement. Les enquêteurs considèrent donc que la commande du frein n'était pas utilisable dans les conditions du jour de l'évènement. D'après le journal de bord, depuis plus de 3 mois avant l'évènement, le mouillage tribord n'avait pas été utilisé.

Guindeau tribord  
Tige filetée commande du frein déformée

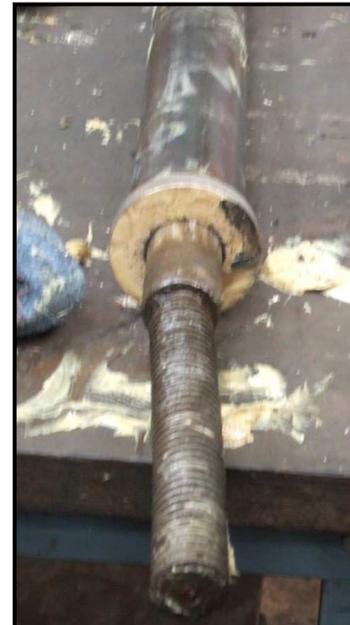
Guindeau tribord  
Tige filetée commande du frein après démontage

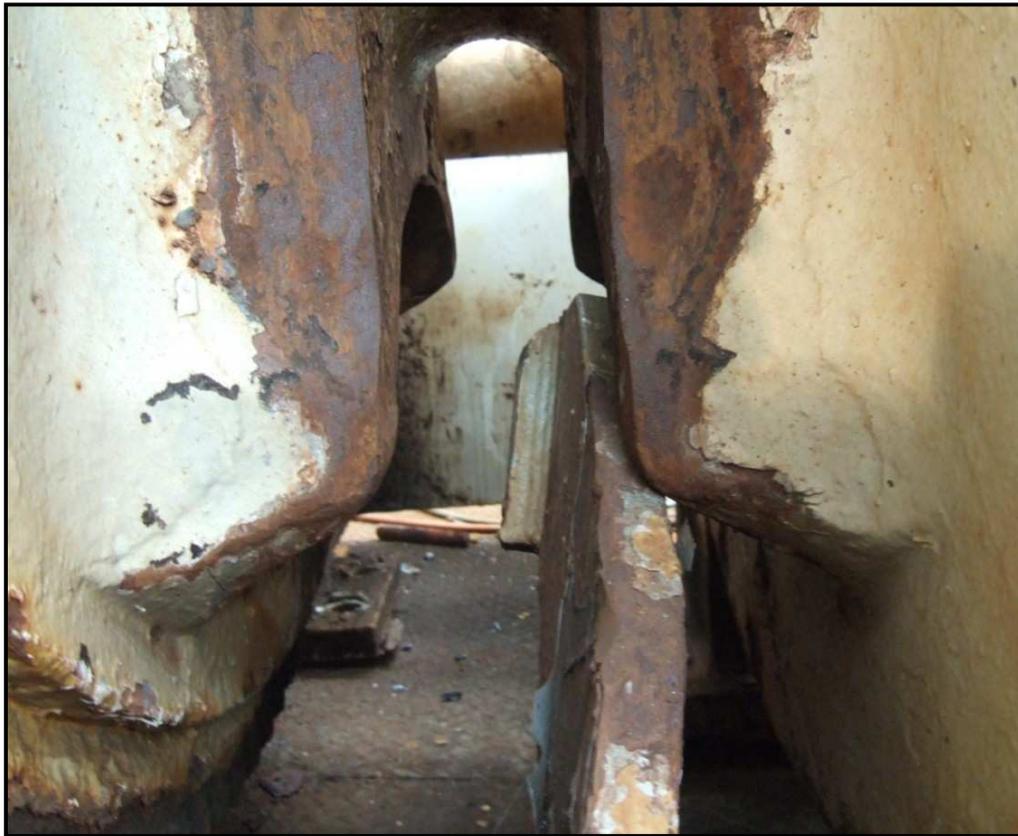
Les défaillances relevées sur les guindeaux ont privé le navire de la totalité de ses deux lignes de mouillage. Seule la ligne bâbord a pu être mouillée de 6 maillons seulement, soit 165 mètres, ce qui était insuffisant pour tenir le navire. Toutefois, il n'est pas du tout certain que le fait de pouvoir mouiller les deux ancres aurait permis de stopper le navire, compte tenu des conditions météo et de la nature du fond. Il n'en demeure pas moins que ces défaillances peuvent être retenues comme un **facteur aggravant**.

Guindeau bâbord  
Linguet-guide bloquant le barbotin

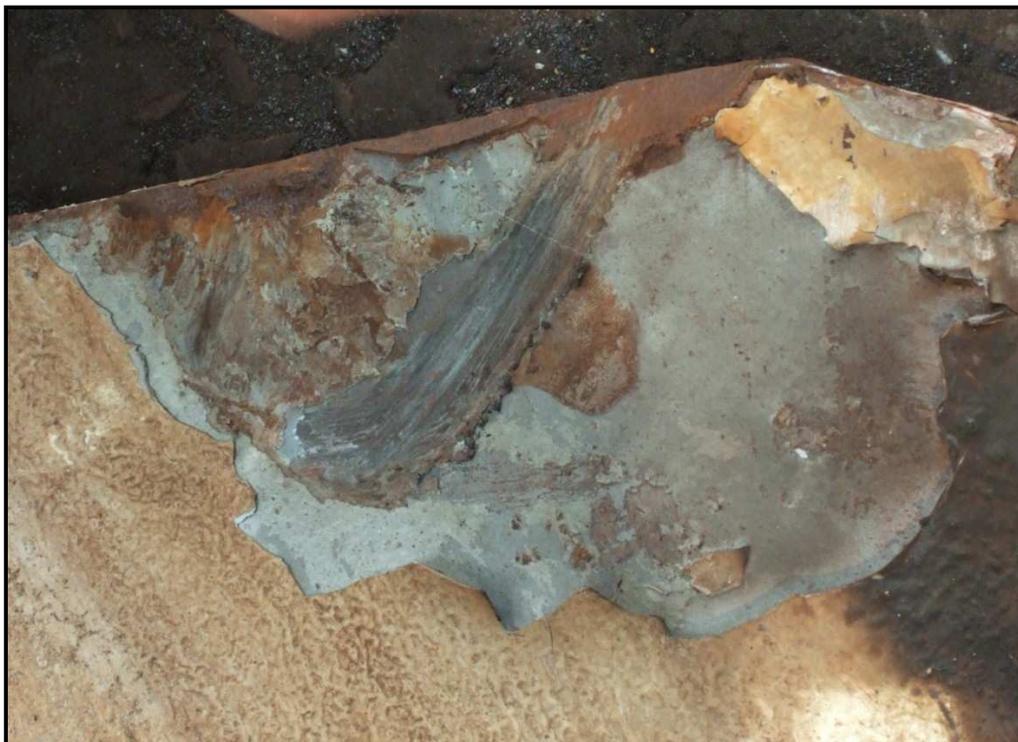
Guindeau bâbord  
Marque de la maille sur le linguet lors du blocage du barbotin

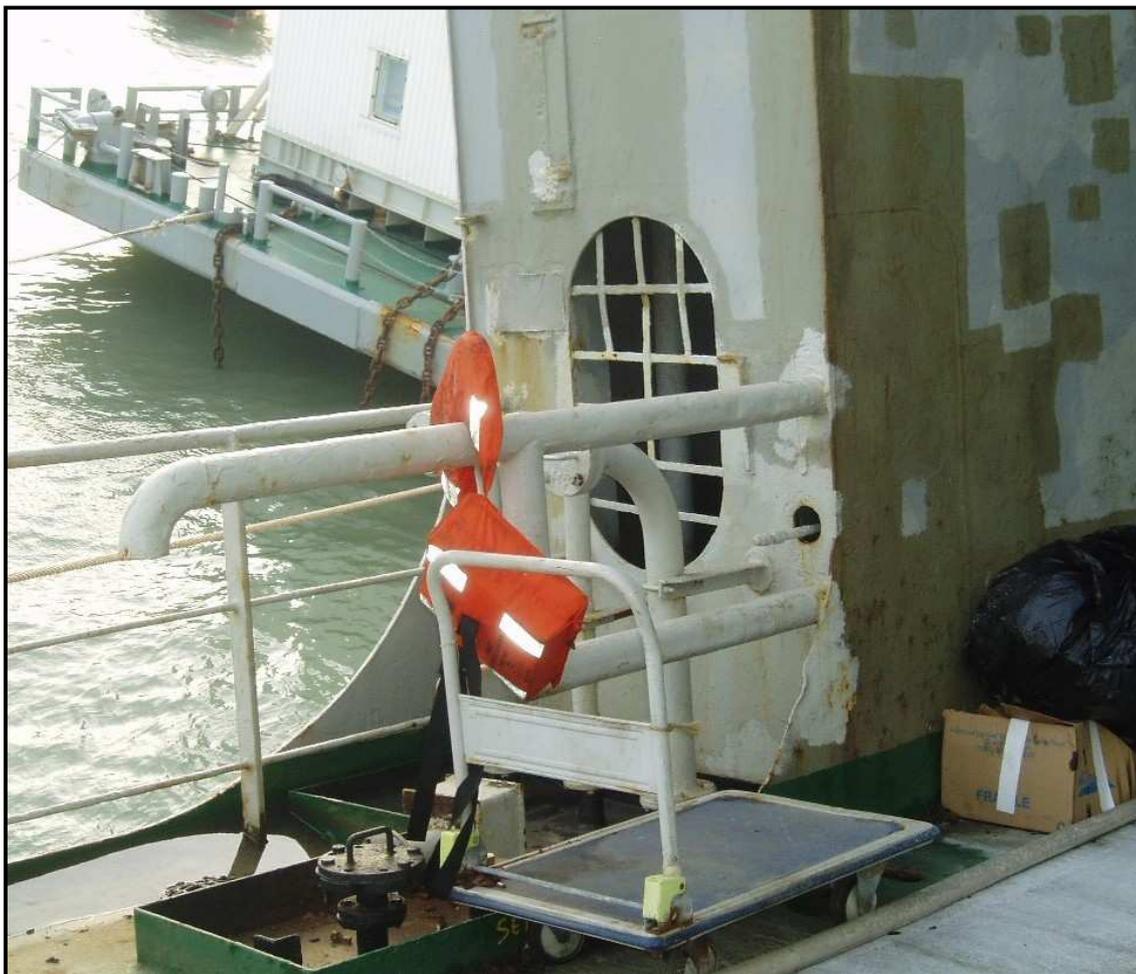
Lieu de l'accident du second capitaine

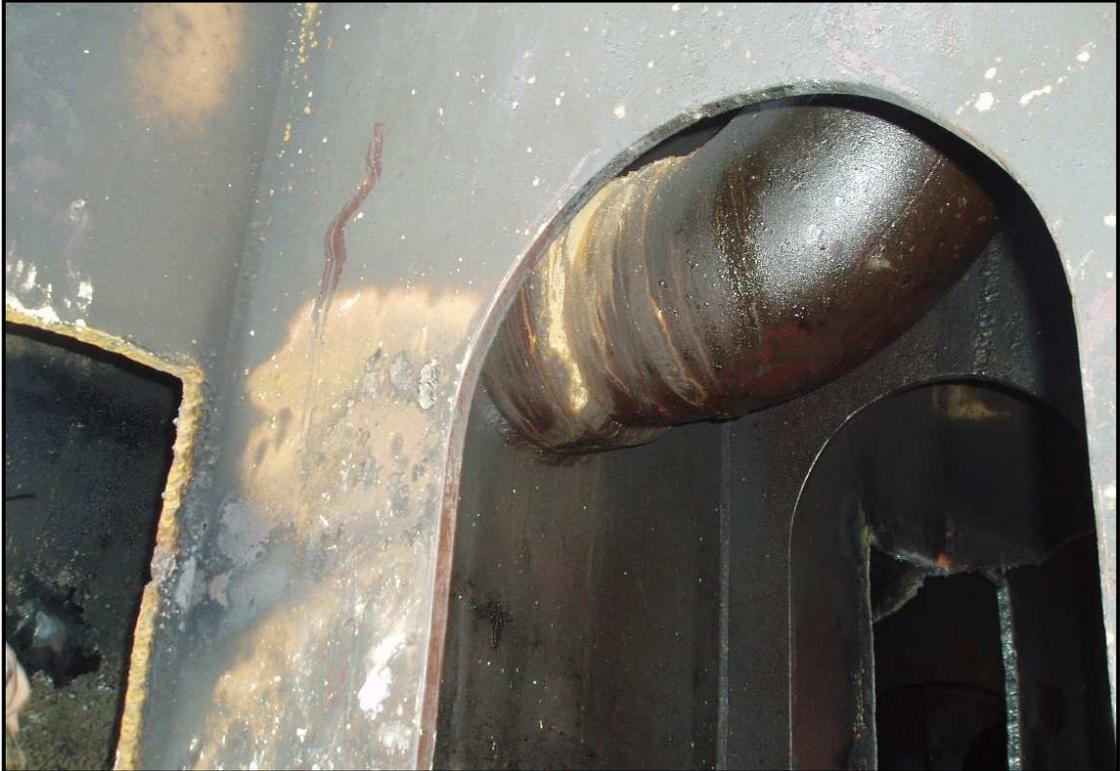
Tuyau d'aspiration des pompes dans le ballast de retour d'huile
