# Rapport d'enquête technique

**ABORDAGE**

***SAGITTAIRE***

***EEMS TRADER***

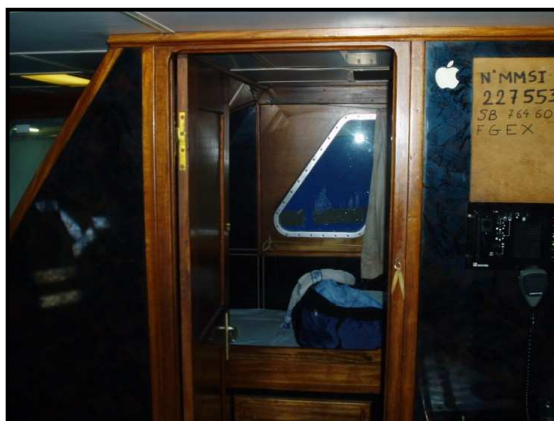
La conception et l'agencement de la passerelle permettent à l'homme de quart de travailler assis/debout avec une bonne visibilité sur les appareils de navigation. Néanmoins, la visibilité sur l'extérieur tribord est en grande partie masquée par la cabine du patron.

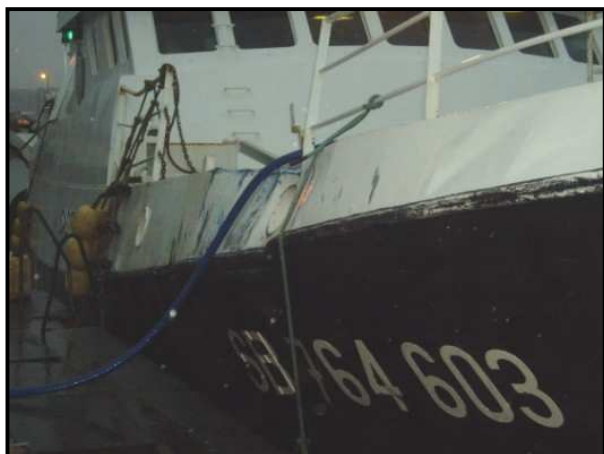
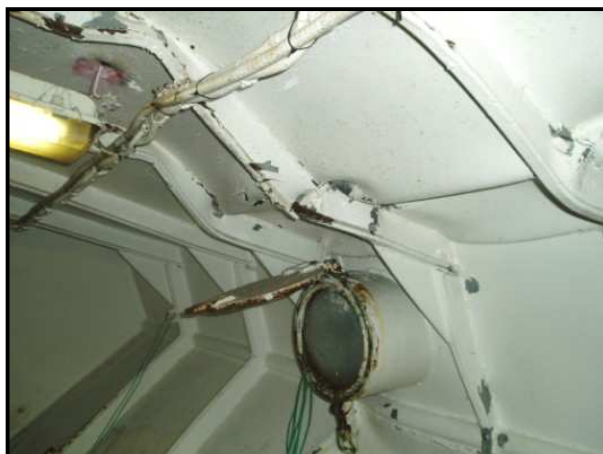
Il est constaté les dégâts apparents suivants :

- déformation de 3 barrots du pont couvert et de la tôle associée ;
- amorce de rupture de soudures sur quelques goussets de liaison situés dans la magasin avant ;
- enfoncement du bordé au niveau du hublot avant du pont couvert ;
- détérioration des batayoles s'étendant du hublot avant du pont couvert jusqu'au fronton des superstructures.

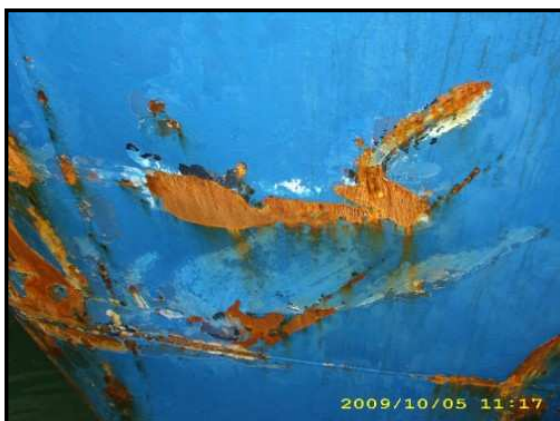
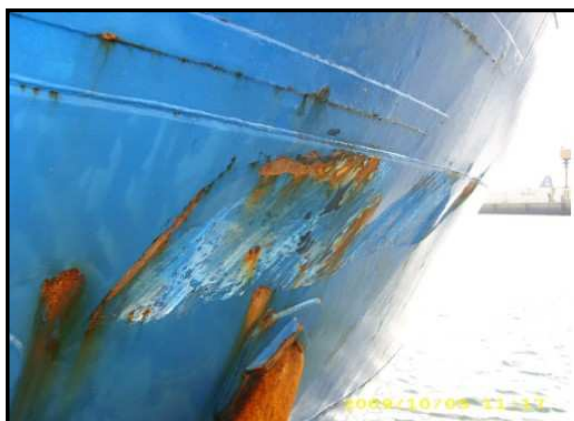
Sur la face externe du bordé bâbord, il est observé des traces de ragage et des déformations au dessus de l'ancre bâbord, depuis l'arrière de celle-ci et jusqu'à l'étrave qui présente un enfoncement.

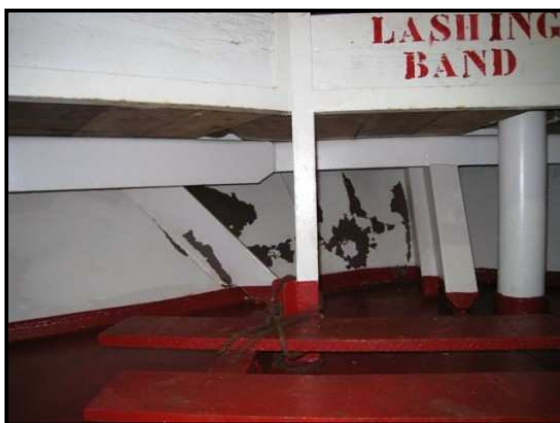
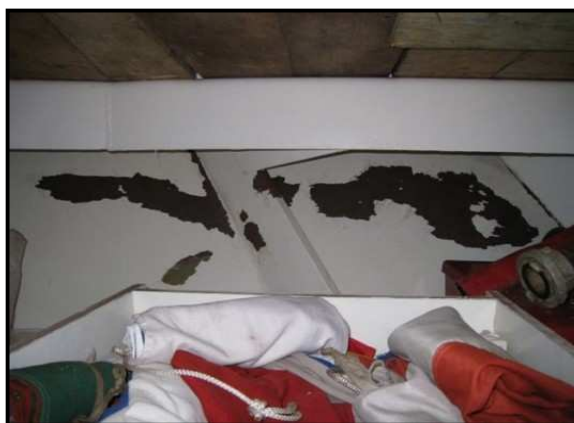
Sur la face interne du bordé, dans le magasin bâbord avant, il est constaté des déformations de tôles et des éclats de peinture sur ces dernières.

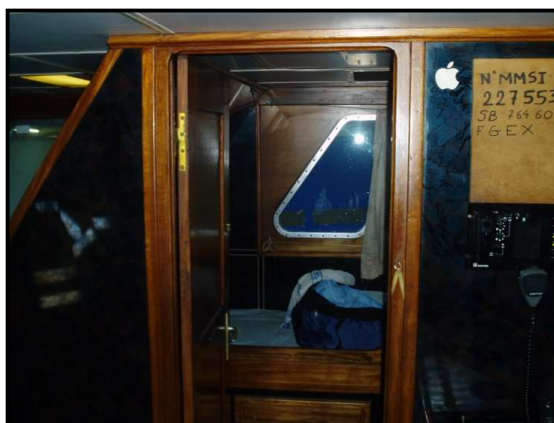
The design and the layout of the bridge allow the man on watch to work standing or seated with a good sight on the navigational equipments. Nevertheless, the lookout on the starboard side is widely impaired by the skipper's cabin.

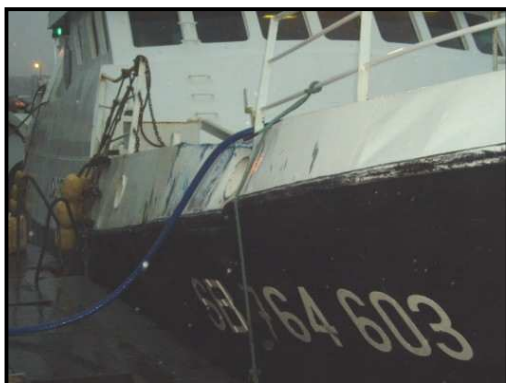
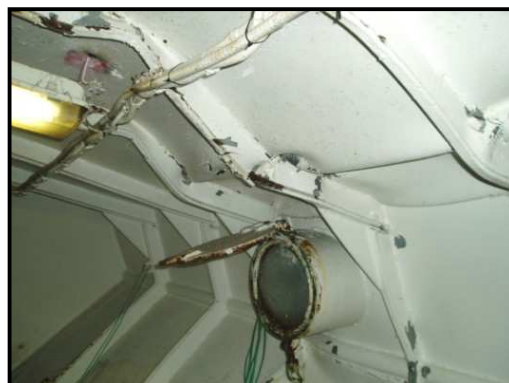
The damages caused by the collision are located on the starboard bow, above the waterline at the level of the upper deck.

The following damages are observed :

- distortion of 3 shelter deck beams and of the corresponding plates ;
- incipient cracks on some connecting brackets located in the fore storeroom ;

- dent in the plating close to the fore porthole of the shelter deck ;
- deterioration of the stanchions from the fore porthole of the shelter deck to the front part of the superstructures.

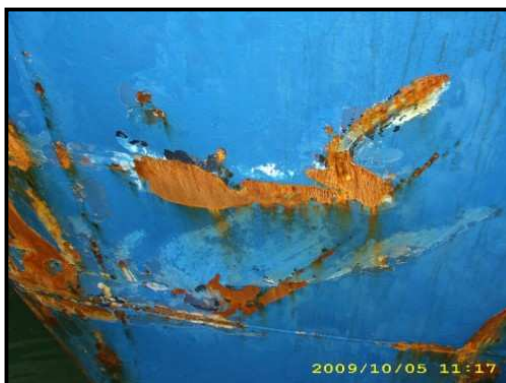
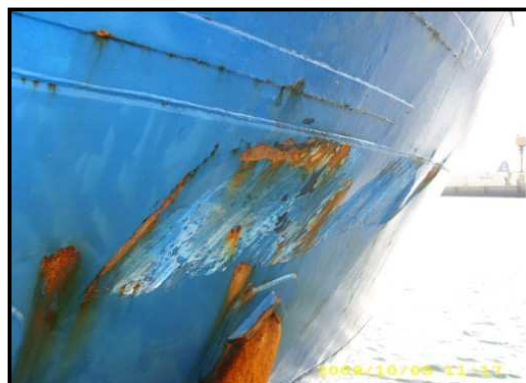
Chafing marks are observed on the external side of the port plating as well as distortions above the port anchor from the aft of it up to the bow which shows a dent.

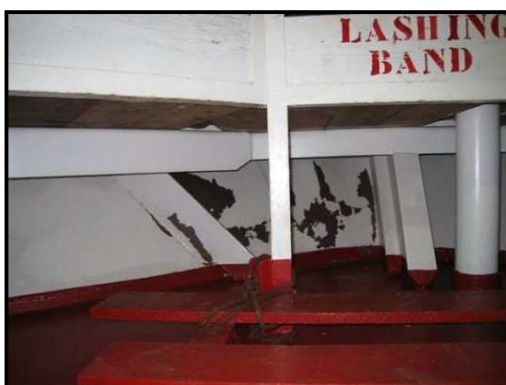
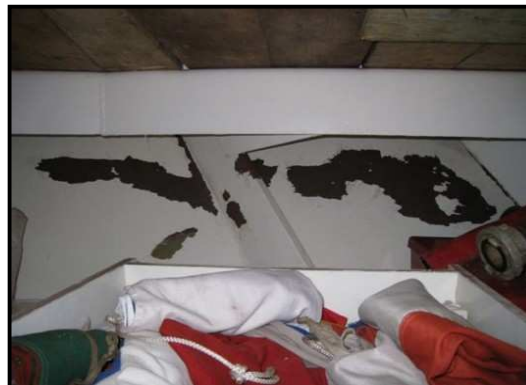
Plate distortions and paint flakes are observed on the inside of the plating in the port fore storeroom.
