Rapport d'enquête technique

HOMME A LA MER

A BORD DU CHALUTIER

SURVENU LE 23 JUILLET 2008

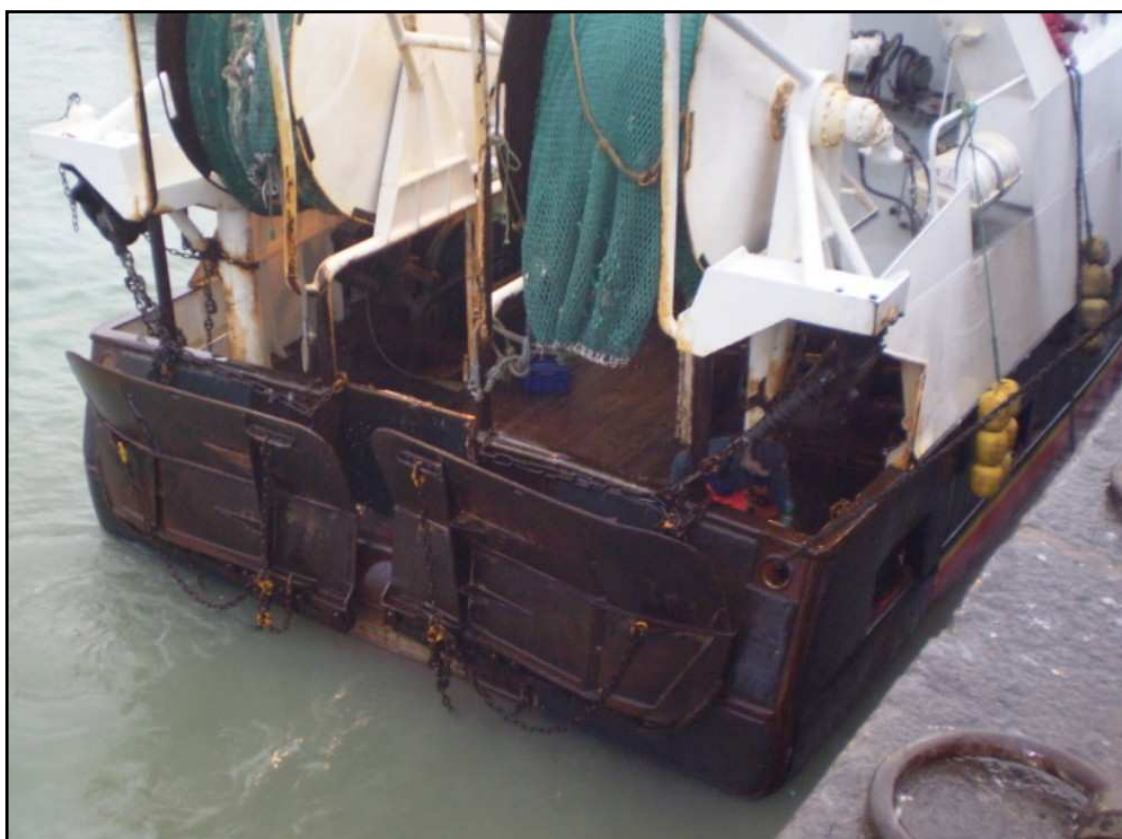
Plage arrière

Le fait d'entreprendre une manœuvre relativement délicate de remontée du train de pêche, alors que l'espace le long du pavois tribord est encombré par un chalut, constitue un facteur de risque certain pour les marins amenés à intervenir sur le panneau.

L'entreposage d'un chalut le long du pavois, lors de la manœuvre, constitue donc le **facteur déterminant** de la chute à la mer du matelot.

- rappel de l'obligation du port du VFI et du casque,
- nécessité du maintien d'un passage libre le long de la lisse.

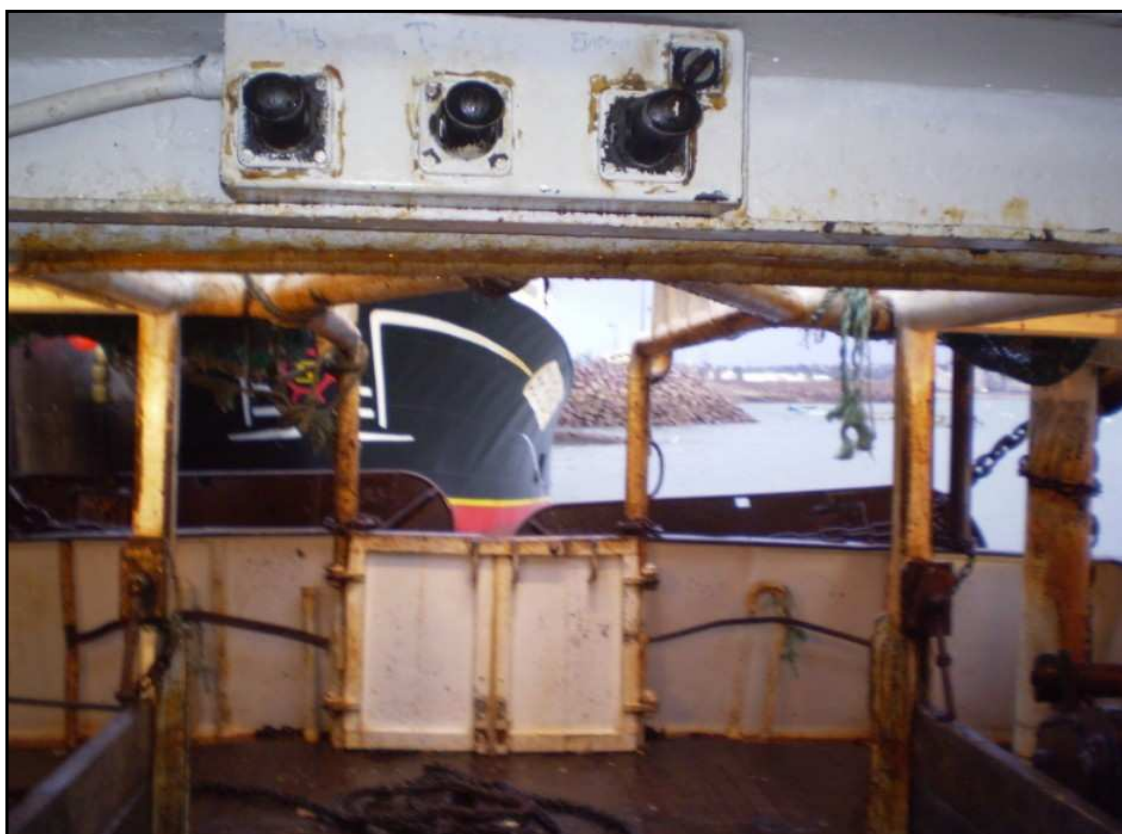
Commandes locales des treuils

Les treuils des funes peuvent être commandés de la timonerie ou de l'avant de la plage arrière. Les manettes locales sont placées sur un barrot de pont, sensiblement dans l'axe du navire.

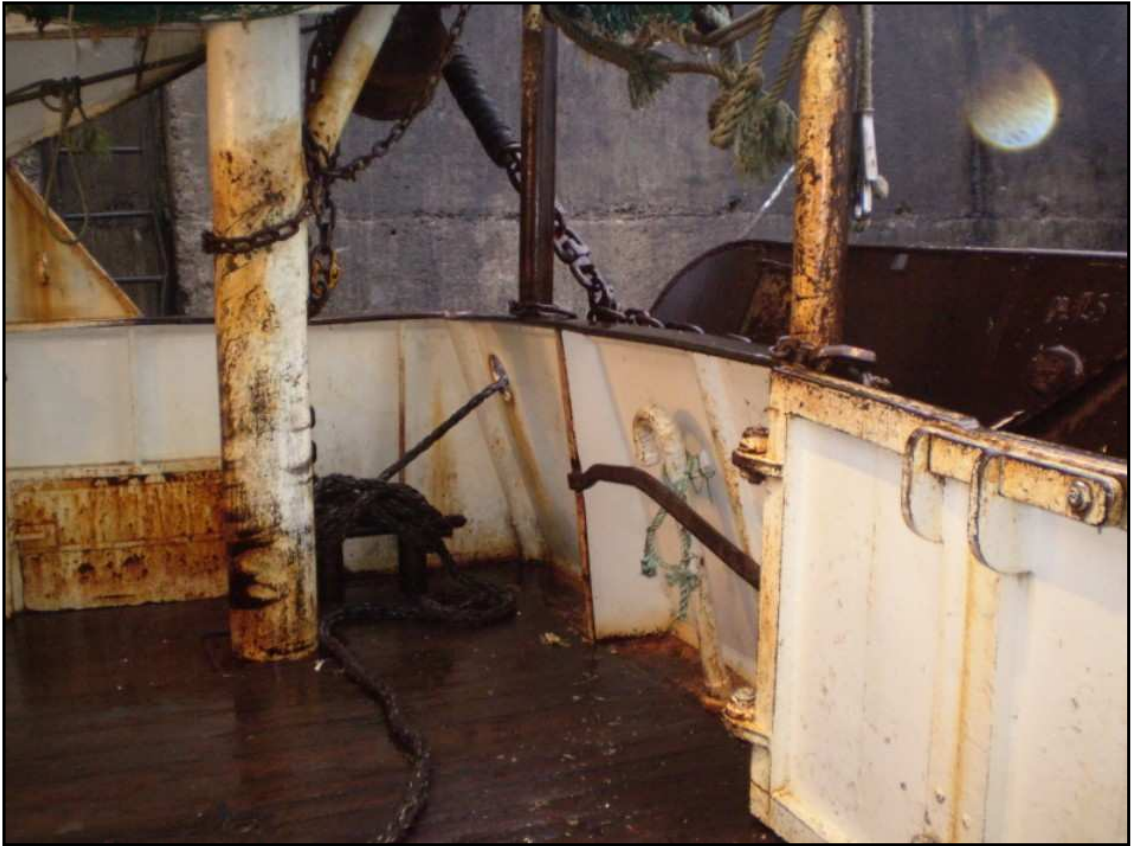
En l'espèce, le matelot devait grimper sur ce chalut pour atteindre le panneau tribord ; il se trouvait ainsi les deux pieds à hauteur de la lisse.

De plus, au moment de sa chute, le matelot n'était plus dans le champ visuel direct du patron ou du mécanicien. La raison pour laquelle il a perdu l'équilibre n'a donc pas pu être déterminée.

Emplacement où se tenait le marin victime de l'accident
