# Rapport d'enquête technique

## **ABORDAGE**

## ***SAINT JACQUES II***

## ***MANAS***

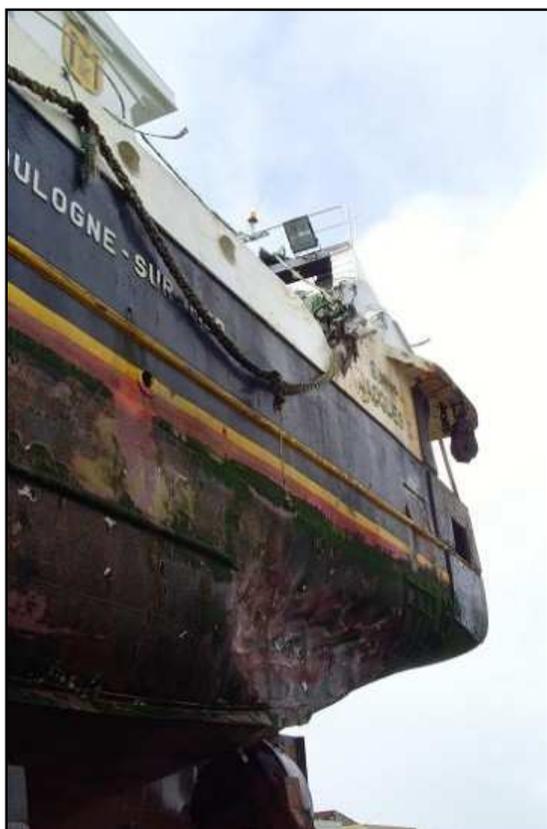
- enfoncement de la coque sur bâbord au niveau des œuvres vives, sur une surface d'environ 8 m<sup>2</sup> s'étendant de l'arrière du compartiment machine jusqu'à l'arrière du poste d'équipage ; la flèche de l'enfoncement atteint par endroits 25 cm ;
- déformation de la quille anti-roulis bâbord ;
- détérioration des batayoles sur tout le côté bâbord ;
- détérioration du côté bâbord de la timonerie et d'une partie des équipements de navigation et de radiocommunication ;
- détérioration de la partie bâbord du portique et de l'enrouleur de chalut ;
- légère voie d'eau dans le puisard du poste d'équipage ;

Enfoncement dans les œuvres vives

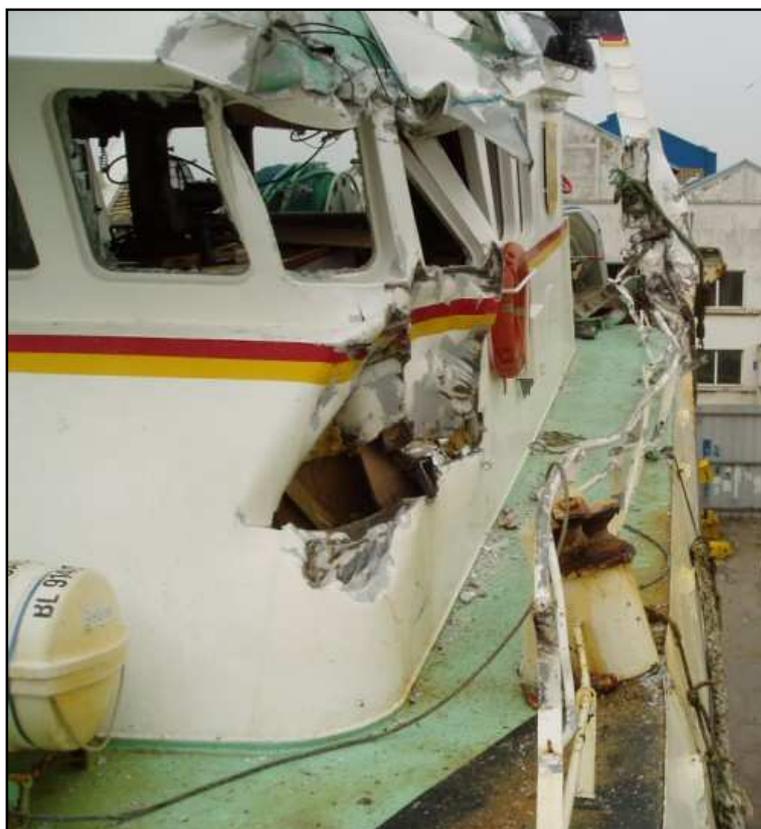
Dégâts sur les superstructures

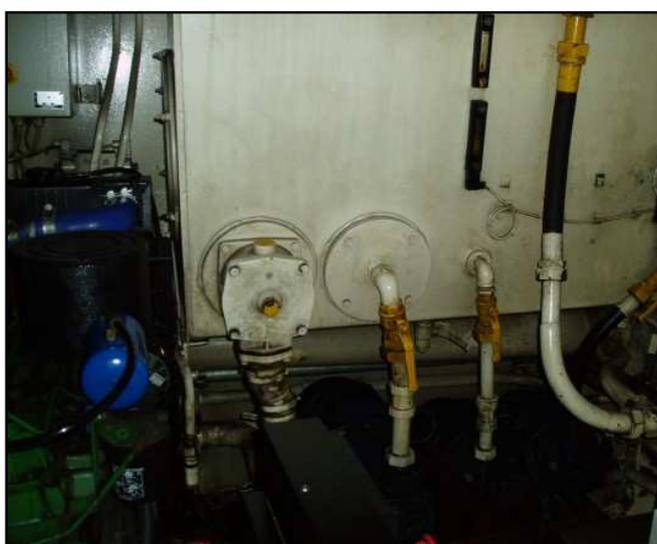
- rupture des fixations et des tuyautages de la caisse à huile hydraulique, qui a été poussée contre le groupe électrogène ;
- nombreuses déformations de structure dans les locaux sur bâbord ;
- brèche dans le bordé de coque au niveau de la cabine du patron.

Compartiment machine : caisse à huile repoussée contre le groupe électrogène

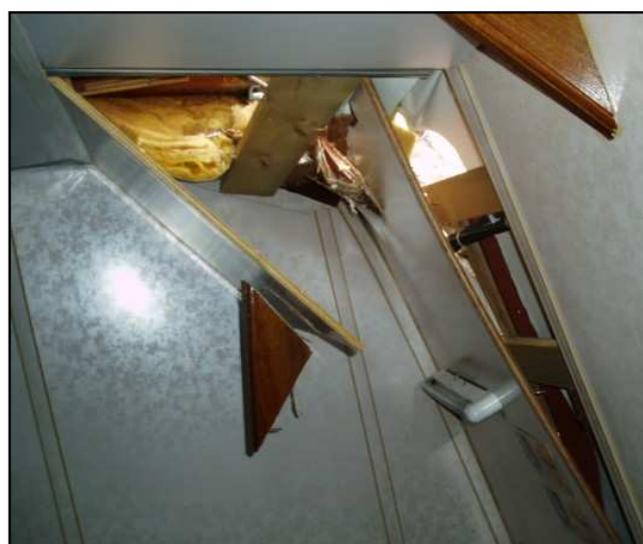
Brèche dans la cabine du patron

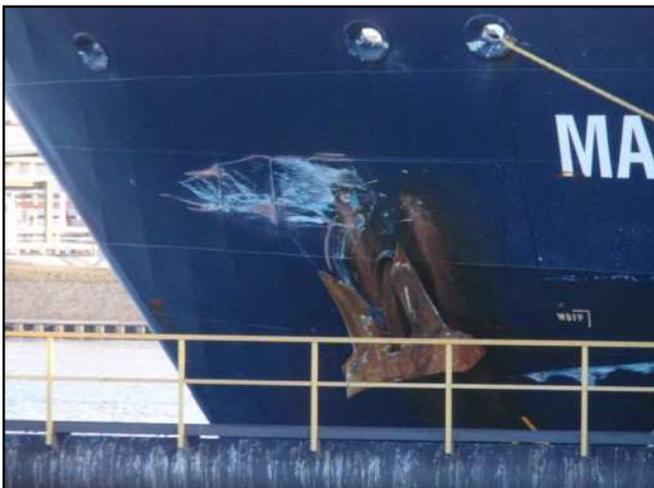
Sur la face externe de la muraille bâbord, il est observé des traces de ragage sur une longueur d'environ 2 mètres au dessus de l'ancre bâbord et sur son avant et en arrière de celle-ci et à sa partie basse sur une longueur d'environ 1 mètre ; d'autres traces sont présentes jusqu'au milieu de la muraille bâbord ; le bulbe présente aussi des traces de ragage. Il est constaté une déformation de l'ancre bâbord, dont la verge est tordue vers l'arrière.

Traces de frottements sur la coque et déformation de la verge de l'ancre

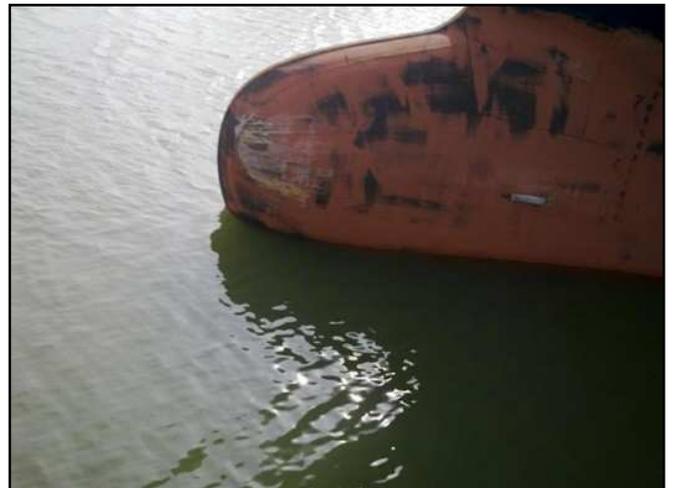
Traces de frottements sur le côté bâbord du bulbe

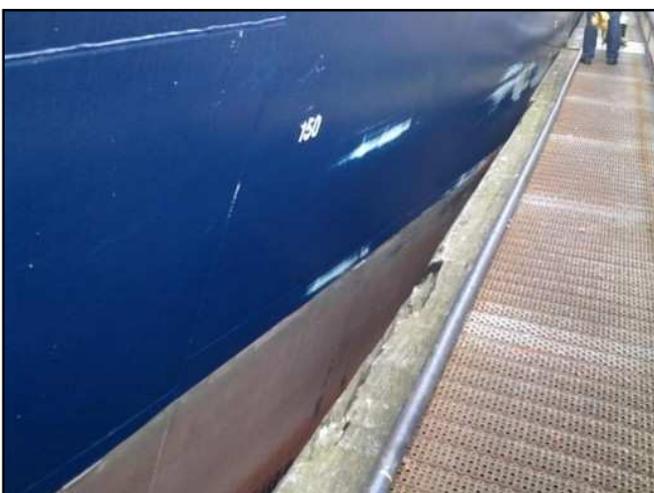
Traces de frottements sur le bordé bâbord

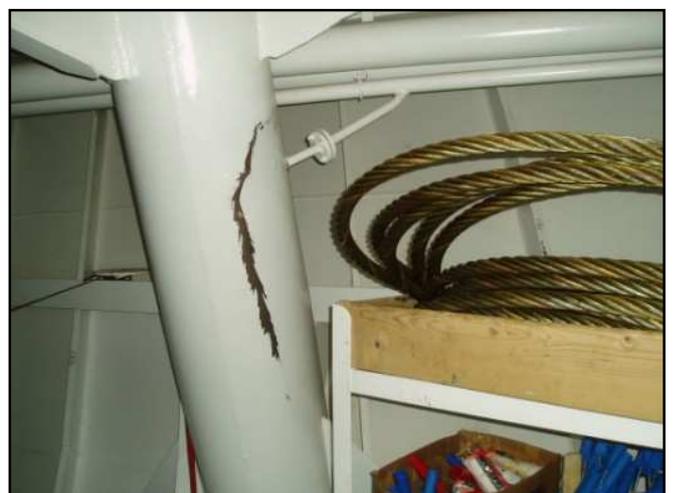
Sur la face interne du bordé, dans le magasin bâbord avant, il est constaté quelques éclats de peinture sur les tôles. L'écubier présente quelques poinçonnements et des éclats de peinture. Des déformations peu importantes de la coque apparaissent entre 2 couples (177 et 176) et à quelques autres endroits.

Magasin avant : éclats de peinture sur l'écubier bâbord

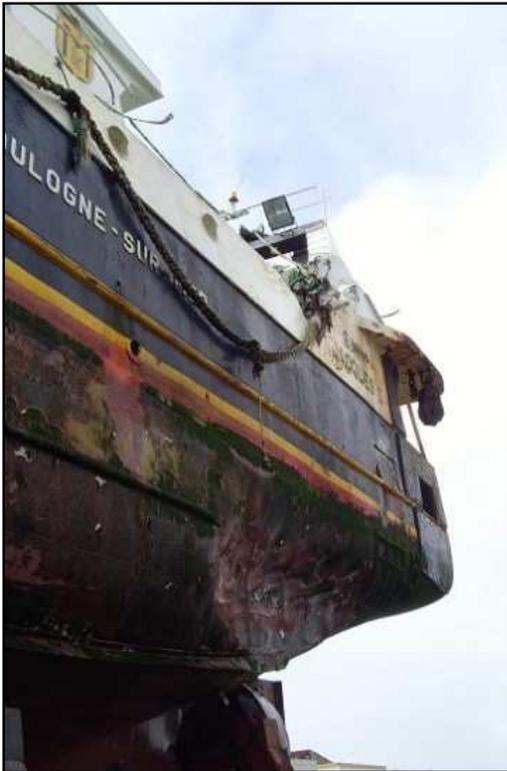
- Hull staved in on port under the waterline, along a 8 sqm surface spreading from the aft of the engine room to the aft of the crew's quarters: the deviation of the recess reaches in some places 25 cm ;
- Deflection of the port anti-roll keel ;
- Damages to the stanchions all along the portside ;
- Damages to the portside of the bridge and to a part of the navigational and communication equipments ;

Hull staved in on port under the waterline

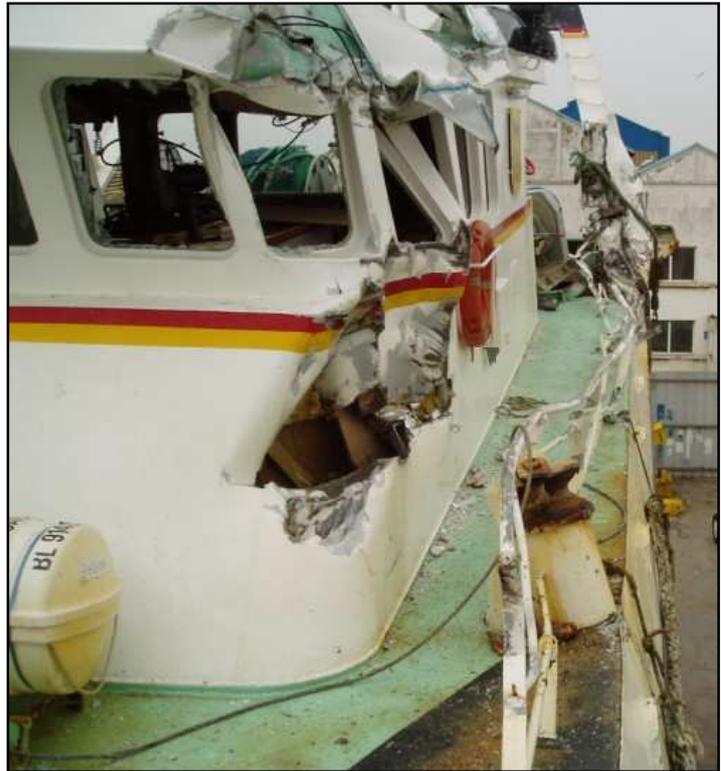
Damages to the port superstructures

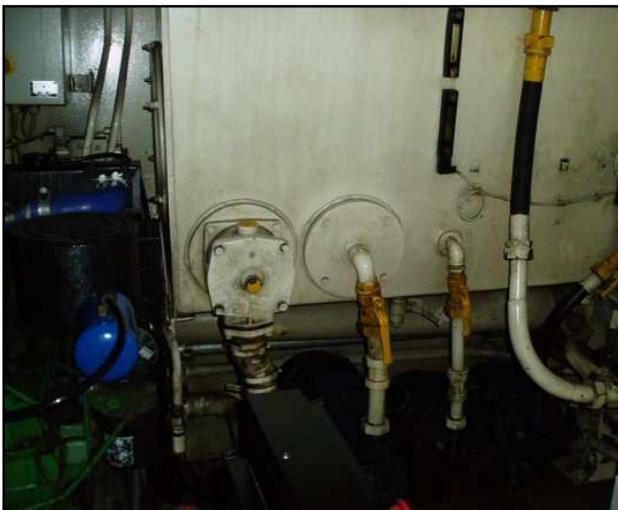
- Damages to the portside of the gantry and to the trawl drum ;
- Little leak in the well of the crew's quarters ;
- Breaking off of the fixing and pipes of the hydraulic oil tank, which had been pushed against the generating set ;
- Several deflection of the structure of the port rooms ;
- Hole in the plating along the skipper's cabin.

Engine room : oil tank pushed against the generator set

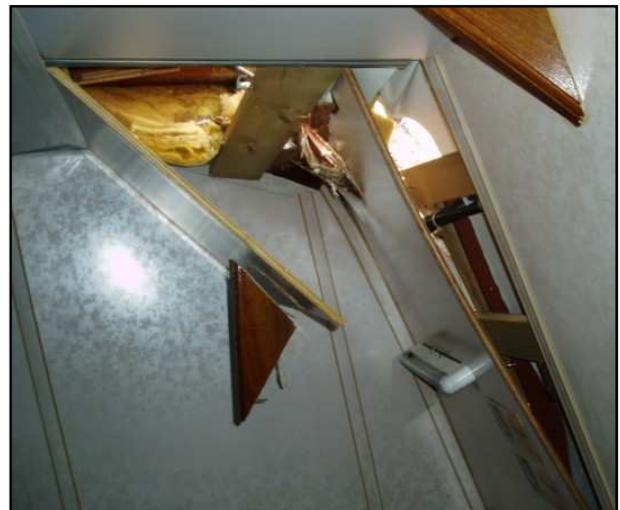
Hole in the skipper's cabin

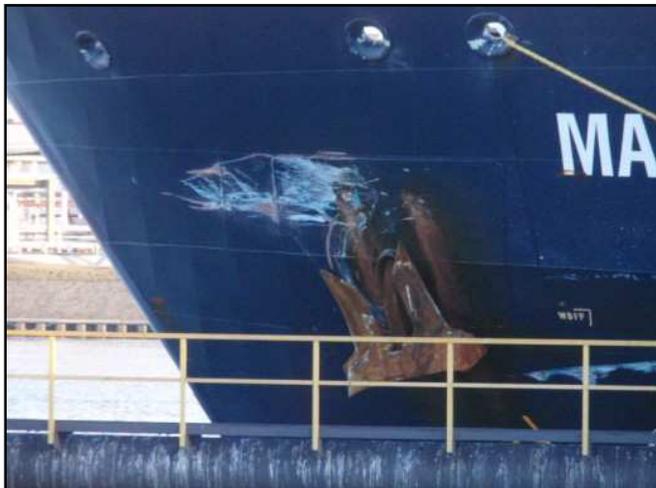
On the external side of the port plating, it is noticed 2 meter long marks of chafing aft and fore above the port anchor and also 1 meter long marks at its lower part; other marks can be seen until the middle of the port plating; the bulb has also chafing marks. A deflection to the aft of the anchor shank is noticed.

Chafing marks on the hull and deflection of the anchor shank - shards of paint on the port hawse pipe

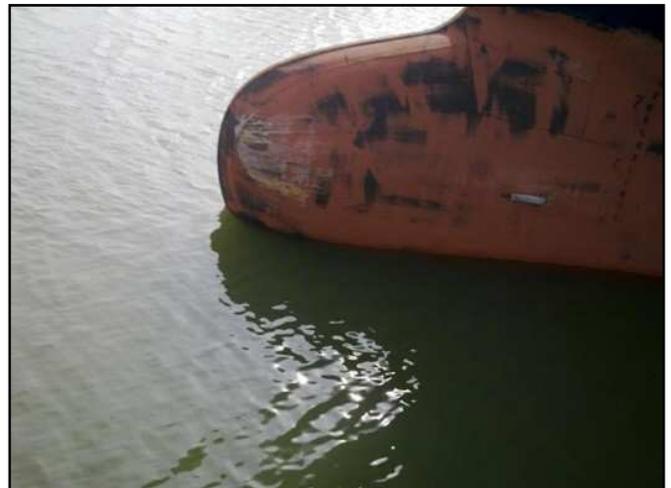
Chafing marks on the portside of the bulb

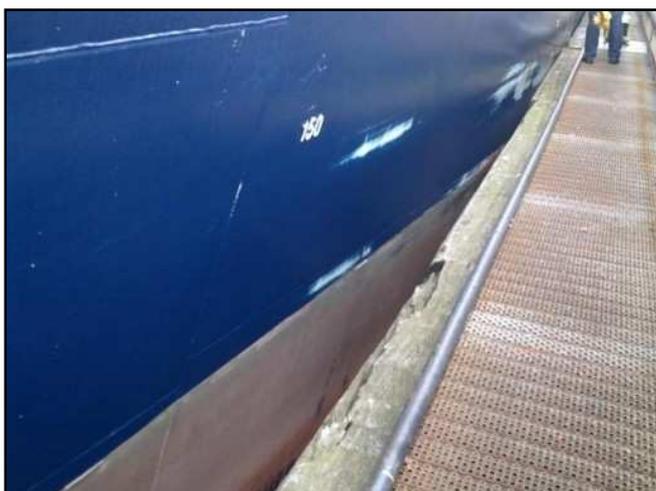
Chafing marks on the portside plating

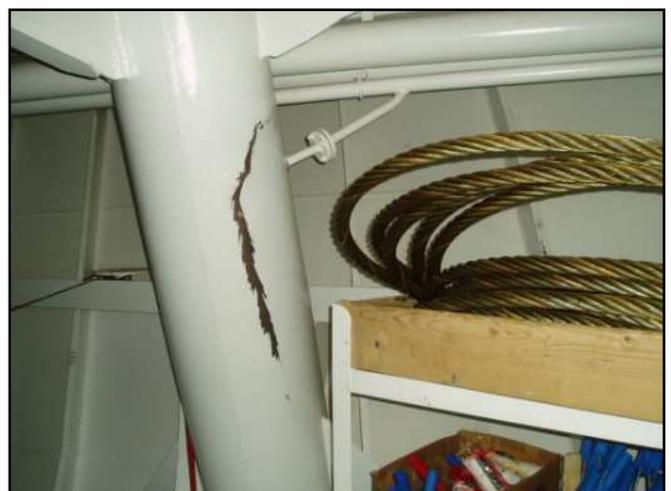
On the internal side of the plating, in the port bow storeroom some shards of paint are visible on the plates. The hawse pipe shows some stampings and shards of paint. Some slight deflections of the hull appear between 2 frames (177 and 176) and at some others places.

Bow storeroom : shards of paint
