Rapport d'enquête technique Maritime safety investigation report

ÉCHOUEMENT DU CHALUTIER *SCUDERIA* ET POLLUTION, LE 28 AOÛT 2013 À LANKIDDEN COVE (CORNOUAILLE ANGLAISE)

STRANDING OF THE TRAWLER SCUDERIA AND POLLUTION, ON 28 AUGUST 2013 AT LANKIDDEN COVE (CORNWALL, UK)

Rapport publié: juillet 2014

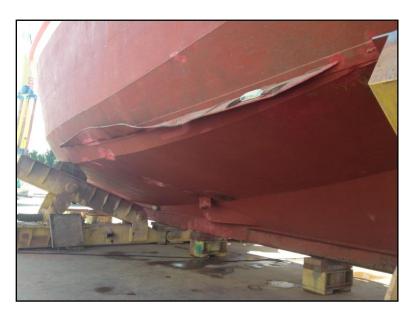
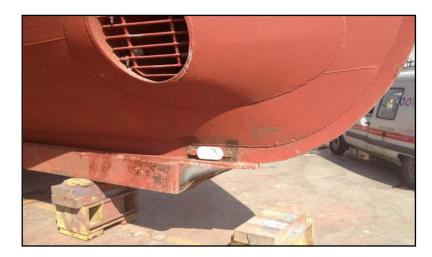
Le navire présente diverses fissures sur les œuvres vives, dont une fissure de la caisse à gazole avant qui laisse échapper environ 10 000 litres de gazole occasionnant une pollution maritime sans incidence notable pour le milieu marin.

L'échouement a occasionné des dégâts sur la coque, en particulier une fissure des cuves à gazole, qui a conduit à une pollution (environ 10 tonnes de gazole auxquelles s'ajoute de l'huile).

Dans la matinée une fuite de gazole est constatée au niveau de la caisse avant, du gazole s'écoule et se répand à l'extérieur par les différentes fissures constatées sur les œuvres vives.

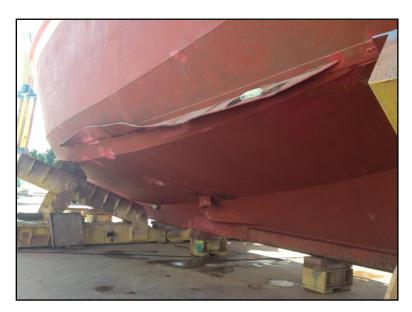
The grounding caused damages to the hull, particularly a crack on the diesel fuel tank, which gave way to a marine pollution (about 10 metric tons of diesel fuel plus some oil).

In the morning a diesel fuel leak was observed at the fore tank, diesel fuel was discharging and spreading outside through the various cracks seen on the quickworks.
