# Rapport d'enquête technique

## **Accident corporel**

## ***SEVEN SISTERS***

**survenu le 09 juillet 2010**

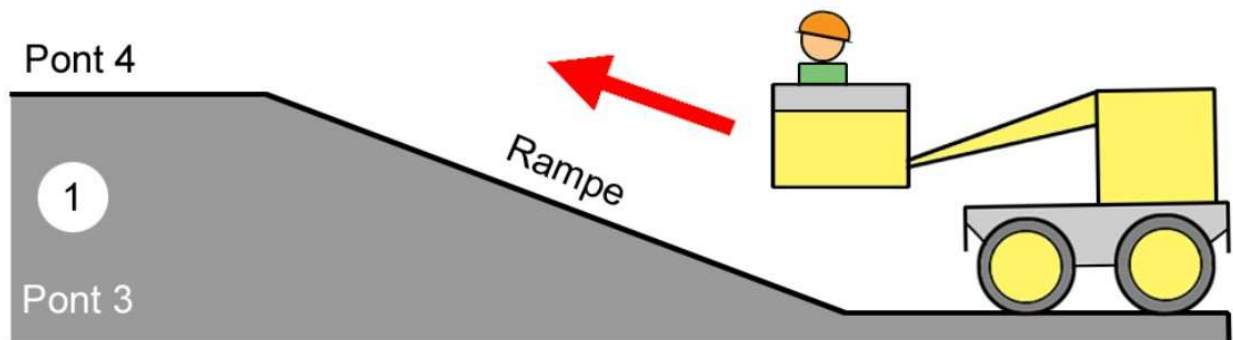
Les schémas ci-dessous permettent de visualiser l'enchaînement des faits, dès la présentation en marche arrière vers la rampe :

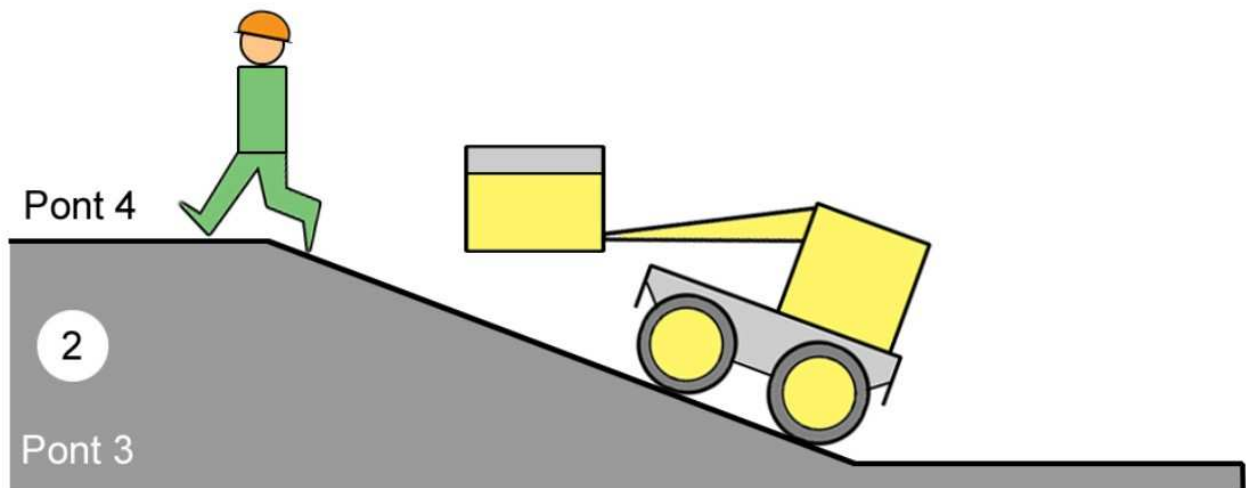
La PEMP progresse en oblique sur la bavette (flap), contreponds côté bas de la pente.

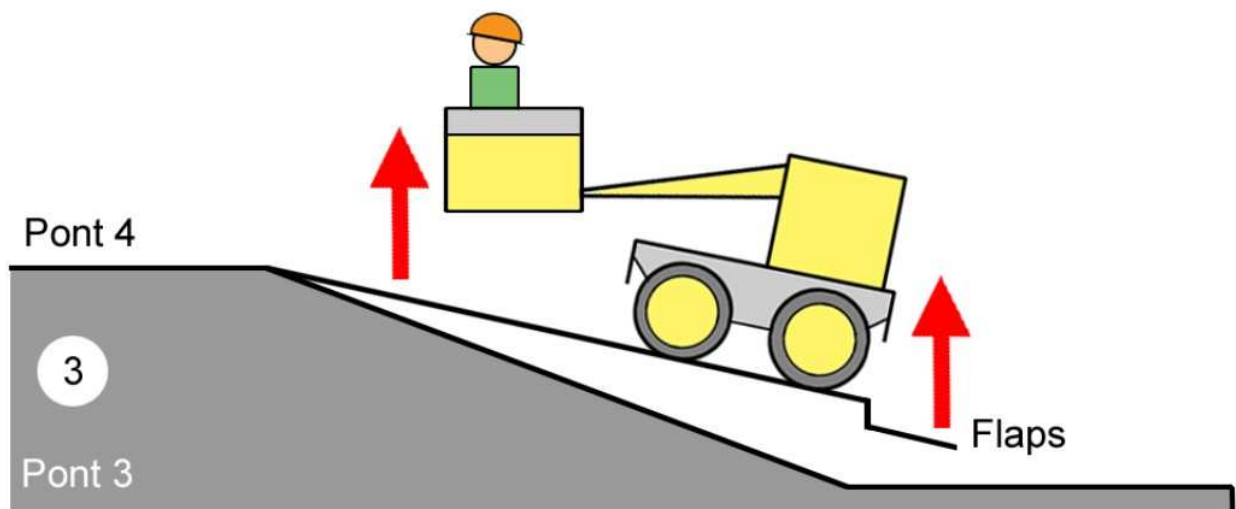
Après avoir stationné la PEMP en oblique à l'extrémité basse la rampe, l'opérateur se rend au pont n°4 pour autoriser le relevage de cette dernière.

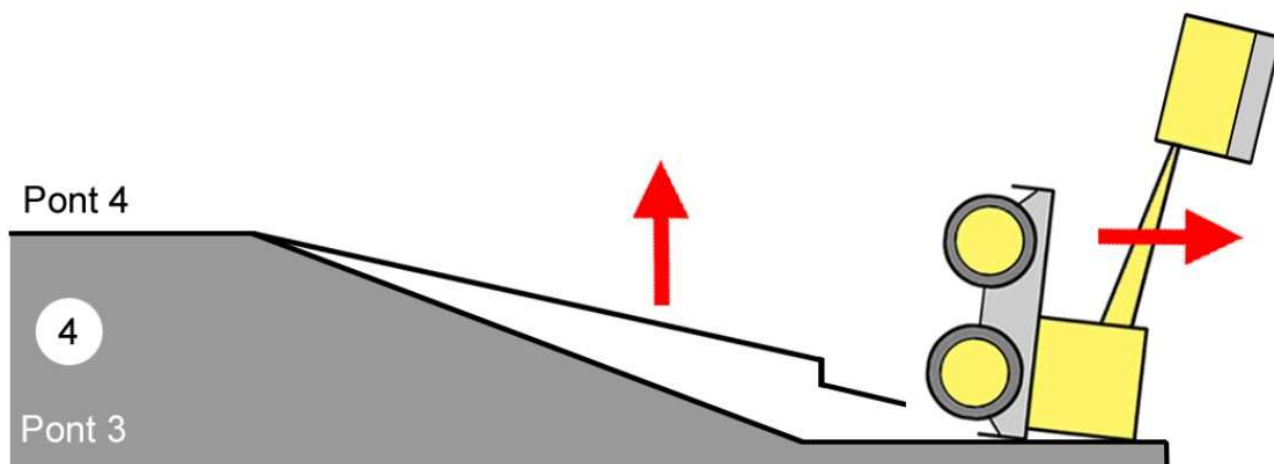
La rampe commence son cycle de levage, pendant que l'opérateur reprend place dans le panier de la PEMP.

La rampe se trouve à environ 1,5 mètre au-dessus du pont n° 3, lorsque la PEMP recule et bascule sur la bavette (flap). Le bras pendulaire se déploie, éjectant l'opérateur, puis la PEMP heurte le maître d'équipage.

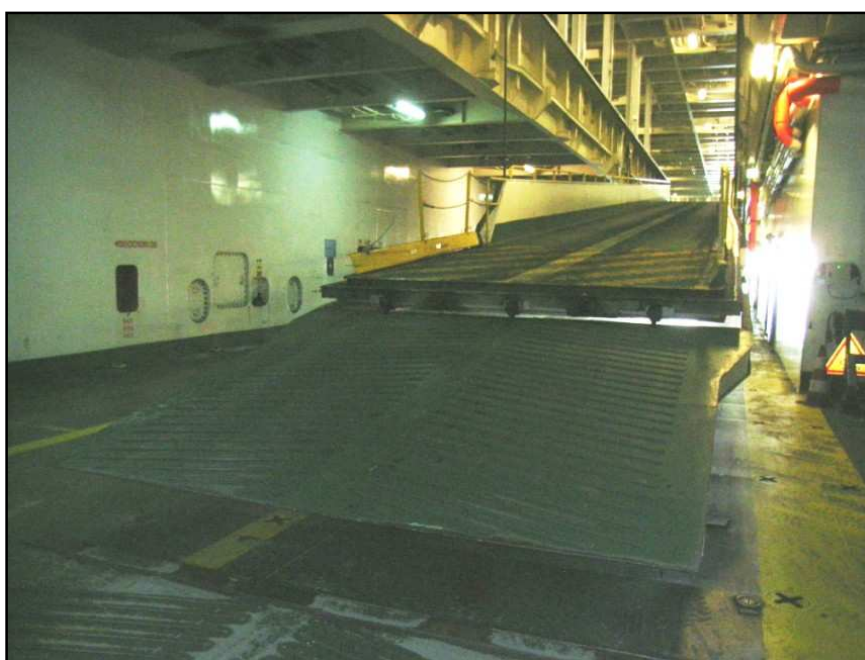
Vue d'une rampe, de sa bavette (flap) et du décrochement.

Quand ces rampes sont relevées en position haute, elles font partie intégrante du pont 4 en s'inscrivant exactement dans l'ouverture de pont. Pour cette raison, quand les rampes ne sont pas posées sur le pont 3, leurs bavettes s'abaissent en rompant la continuité des rampes et formant ainsi un décrochement en gradin.

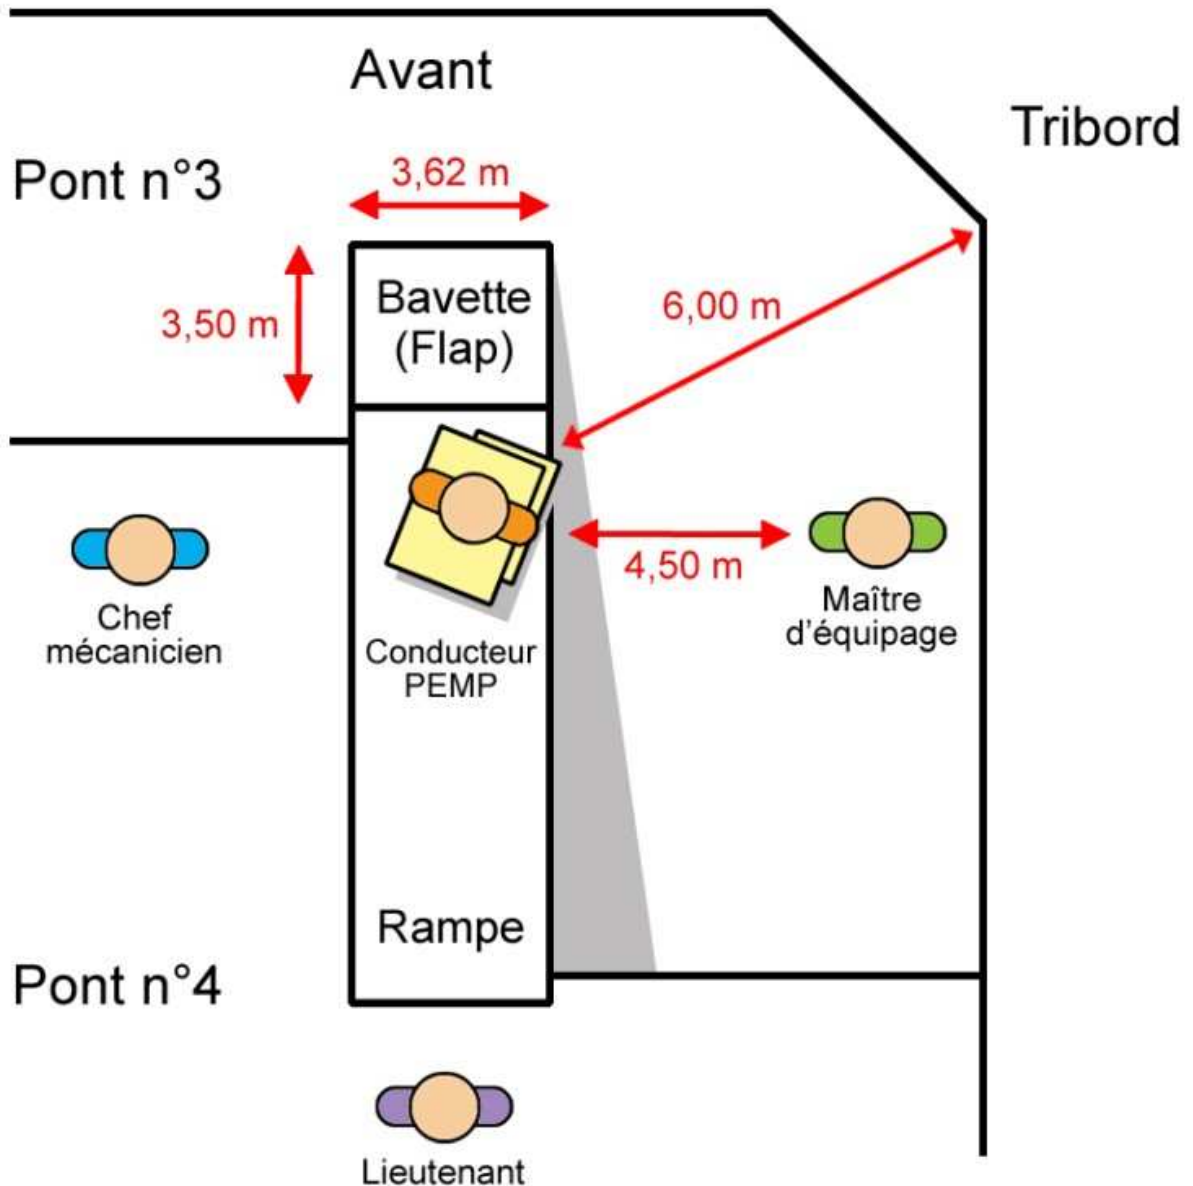
**Position des acteurs juste avant l'accident**

Quelques instants plus tard, la PEMP est engagée sur la rampe, en marche arrière, les roues avant à environ 30 ou 40 cm de l'extrémité de la rampe. Le second maître descend du panier de la PEMP et monte au pont 4 pour autoriser la montée de la rampe demandée du poste de commande situé au pont 3 par le maître d'équipage.

La rampe est en cours de levage et son extrémité se trouve à environ 1,5 m de hauteur par rapport au pont 3 lorsque le second maître reprend sa place dans le panier de la PEMP pour reprendre la progression de celle-ci, sans attendre que la rampe ait atteint la position horizontale du pont 4.

A **22h55**, la PEMP, en roue libre ou en marche avant, franchit les quelques décimètres qui la séparent de l'extrémité de la rampe, bascule sur la bavette en contre-bas et chute sur le pont 3 en blessant son occupant et le maître d'équipage.

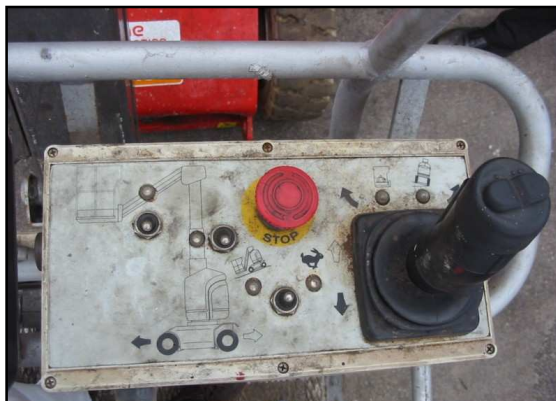
Vue du poste de commande (manche manipulateur et boutons de commandes) dans le panier.

La translation de la PEMP, comme d'ailleurs les mouvements du bras pendulaire et du mât, est commandée par un manipulateur, ou joystick, situé sur le poste de commande du panier de la PEMP.

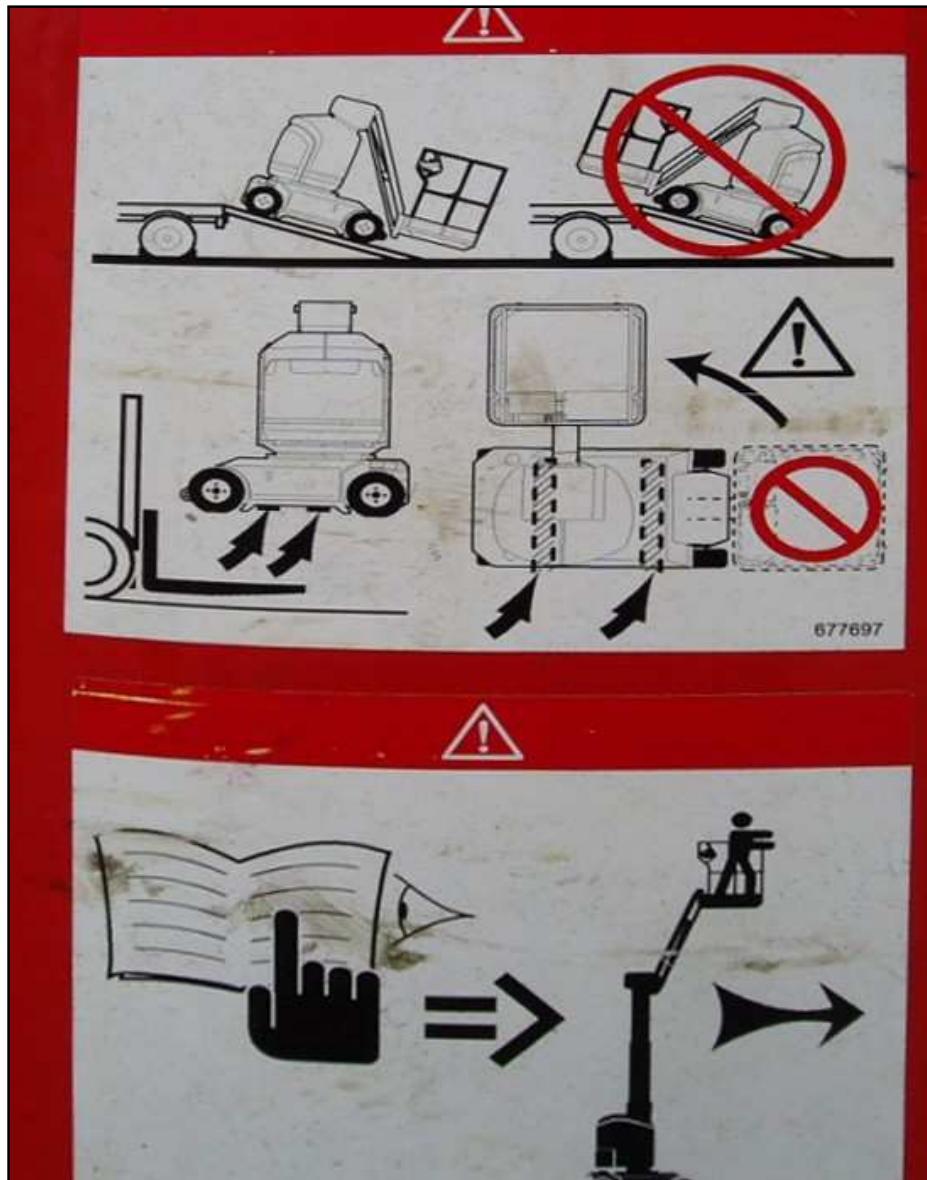
Pour cette dernière raison, la notice d'instructions contient la mise en garde suivante : « **Attention, lors du chargement ou du déchargement de la nacelle toujours garder le contre-poids en haut, pour éviter le basculement** ».

Pictogramme affiché sur la PEMP.

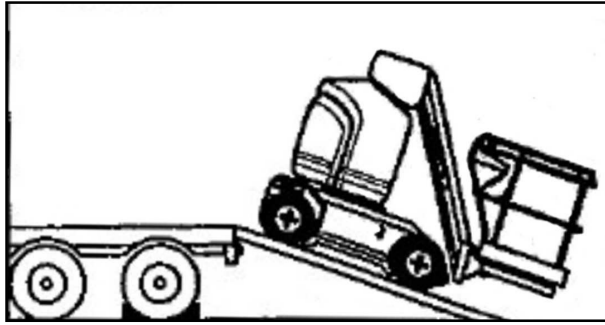
Configuration normale :

le contre-poids est situé du côté haut de la pente.

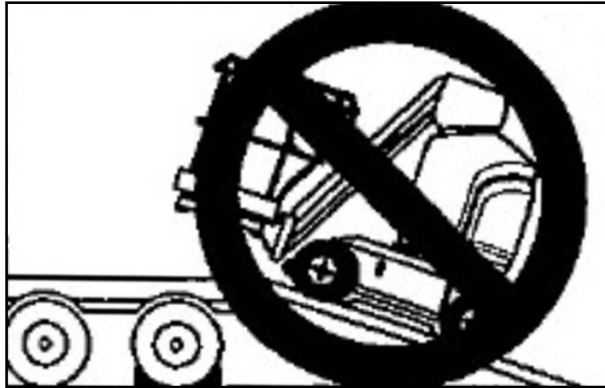
Configuration le jour de l'accident :

le contre-poids est situé du côté bas de la pente.

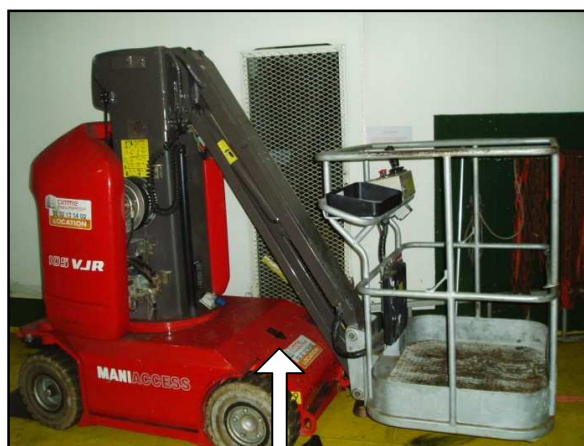
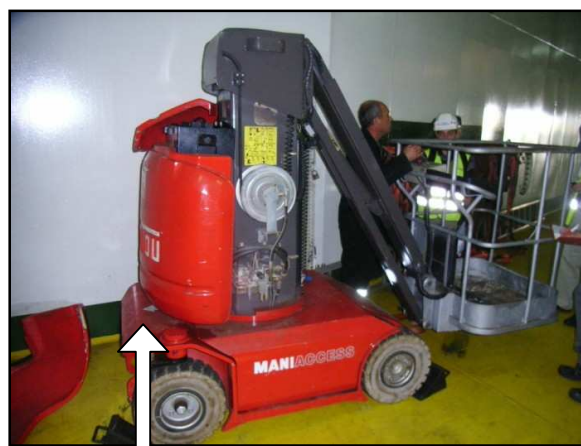
Flèche noire  
(marche arrière)

Flèche blanche  
(marche avant)

Deux flèches peintes sur la PEMP indiquent le sens conventionnel de translation : une flèche noire pour la marche arrière et une flèche blanche pour la marche avant. Les termes DROITE-GAUCHE-AVANT-ARRIERE s'entendent pour un utilisateur se trouvant dans la nacelle en position transport et regardant devant lui.

Cette possible inversion de la manipulation du joystick, résultant d'un défaut de représentation provoqué par le positionnement du conducteur dans la nacelle, constitue la seconde hypothèse du recul de la PEMP.
