Rapport d'enquête technique

ECHOUEMENT DU CARGO CHIMIQUE

SICHEM OSPREY

**LE 10 FEVRIER 2010
SUR L'ILE DE CLIPPERTON**

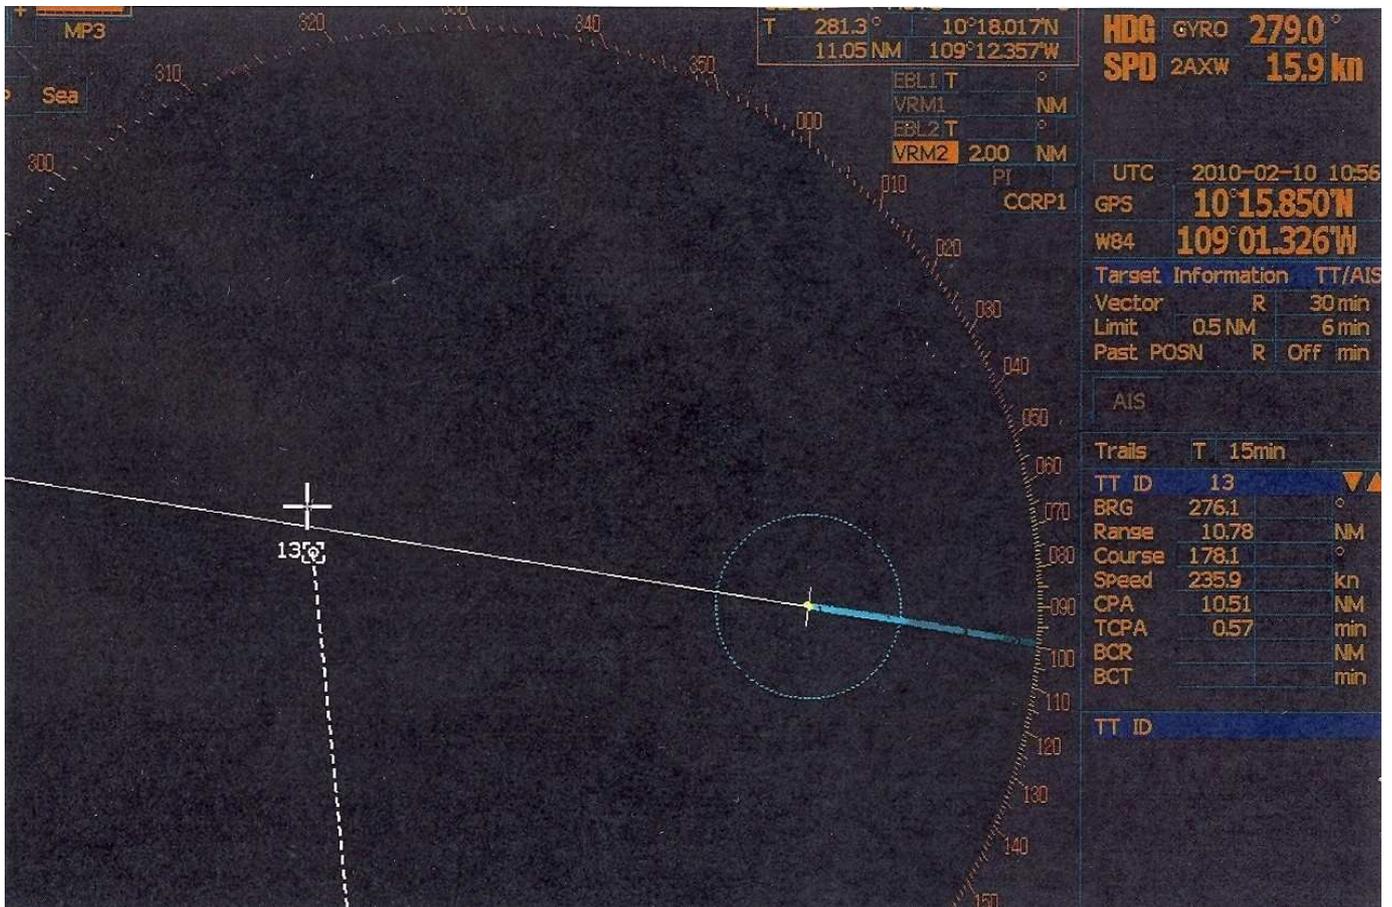
A **03h57**, l'écho TT1013 « plotté » est désélectionné par le 1^{er} lieutenant avant que le calculateur de l'ARPA ne soit stabilisé (vitesse incohérente de la cible). Il désactive ainsi la possibilité d'une alarme lorsque le navire sera en situation très rapprochée de l'île.

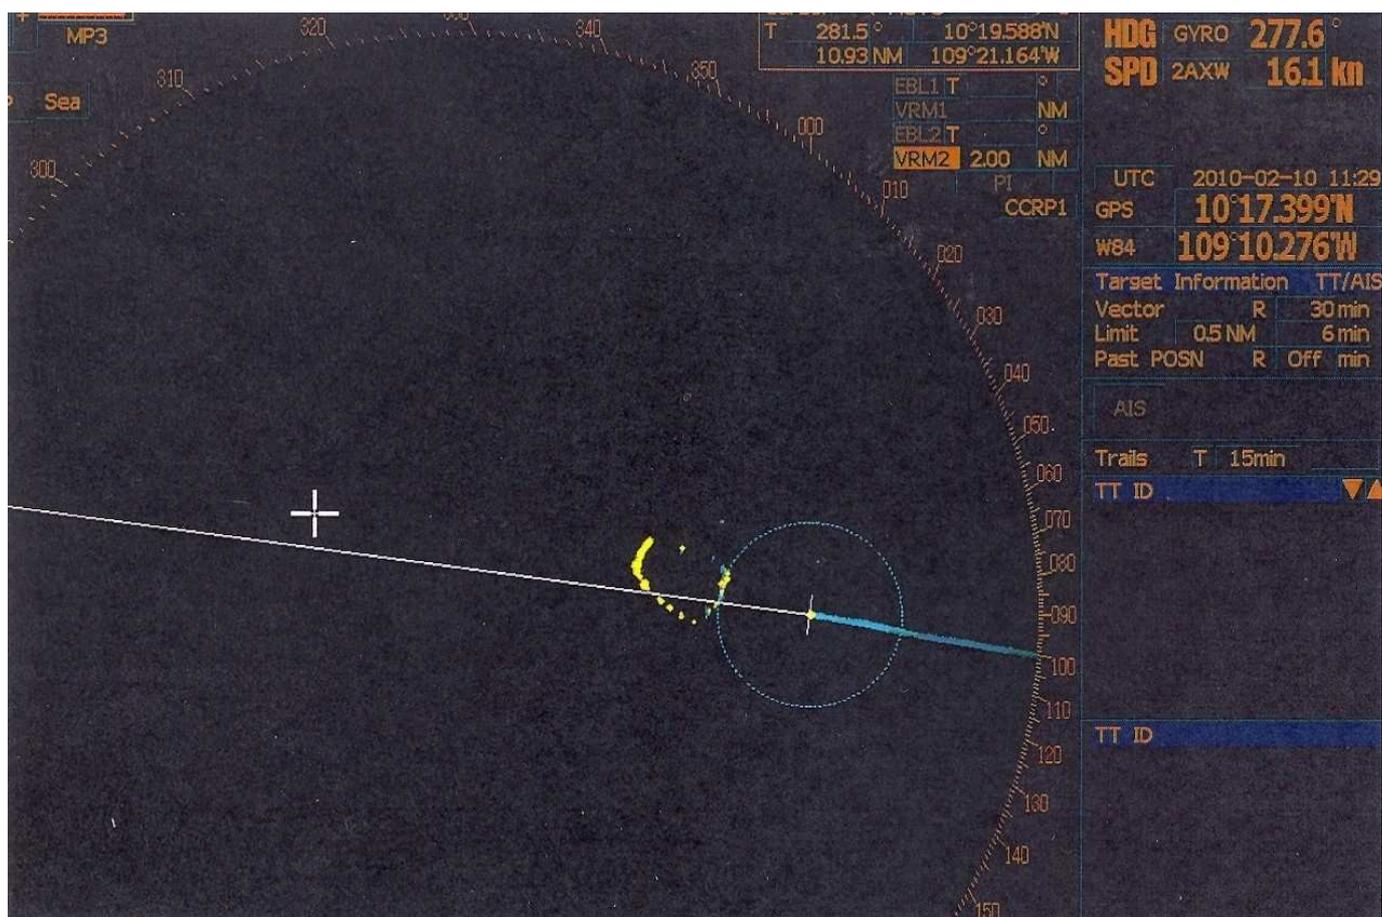
A **04h29**, le cercle variable du radar (2 milles) vient tangenter la bordure est de l'île.

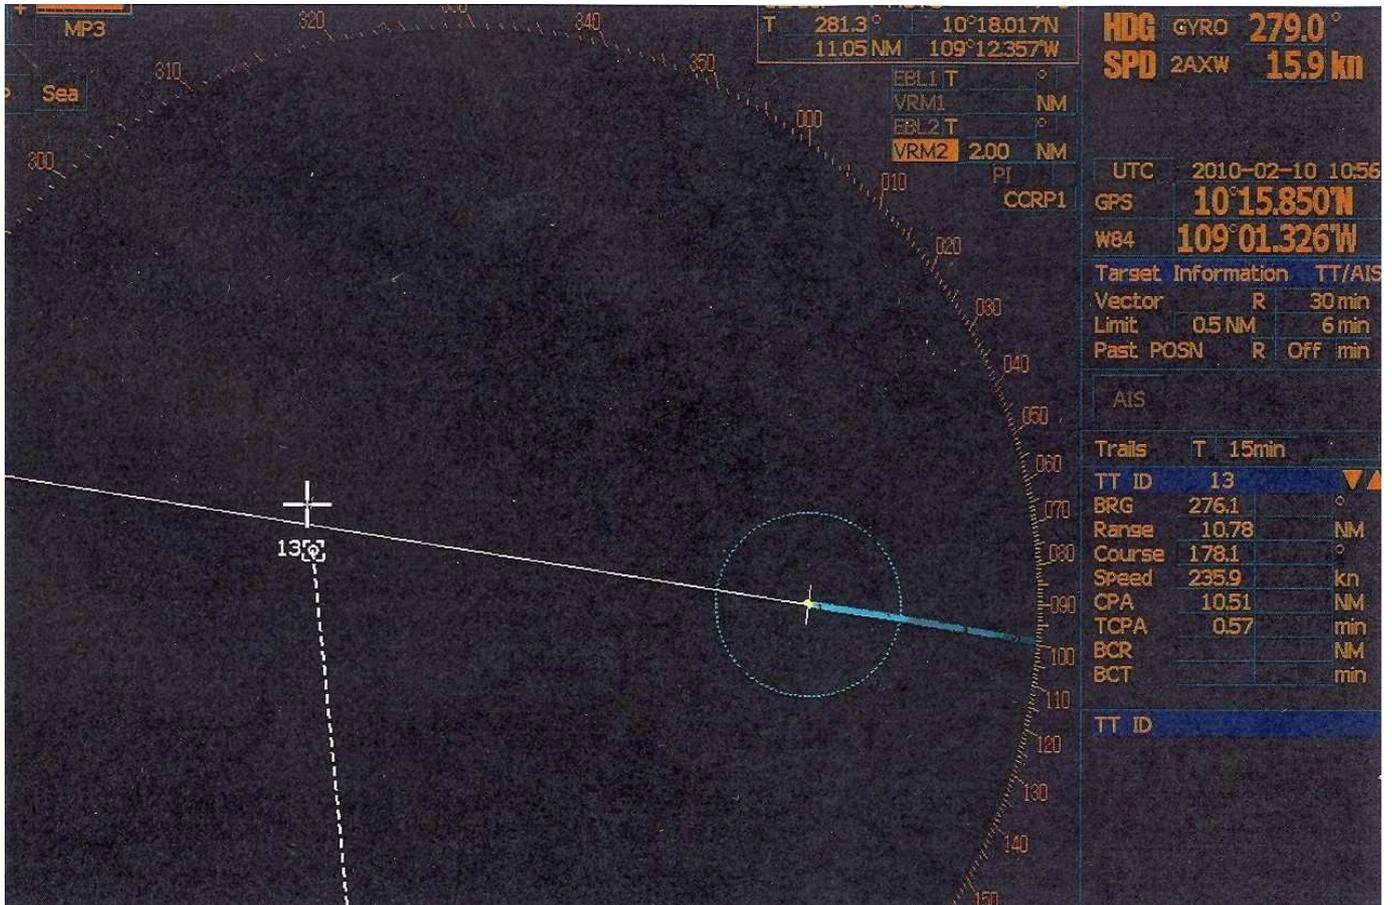
At **3.57 am**, echo TT1013 had been deselected by the 2nd officer before the stabilization of the ARPA computer (inconsistent speed of the target). He had though disabled the possibility of an alarm when the vessel would be in a very close position from the island.

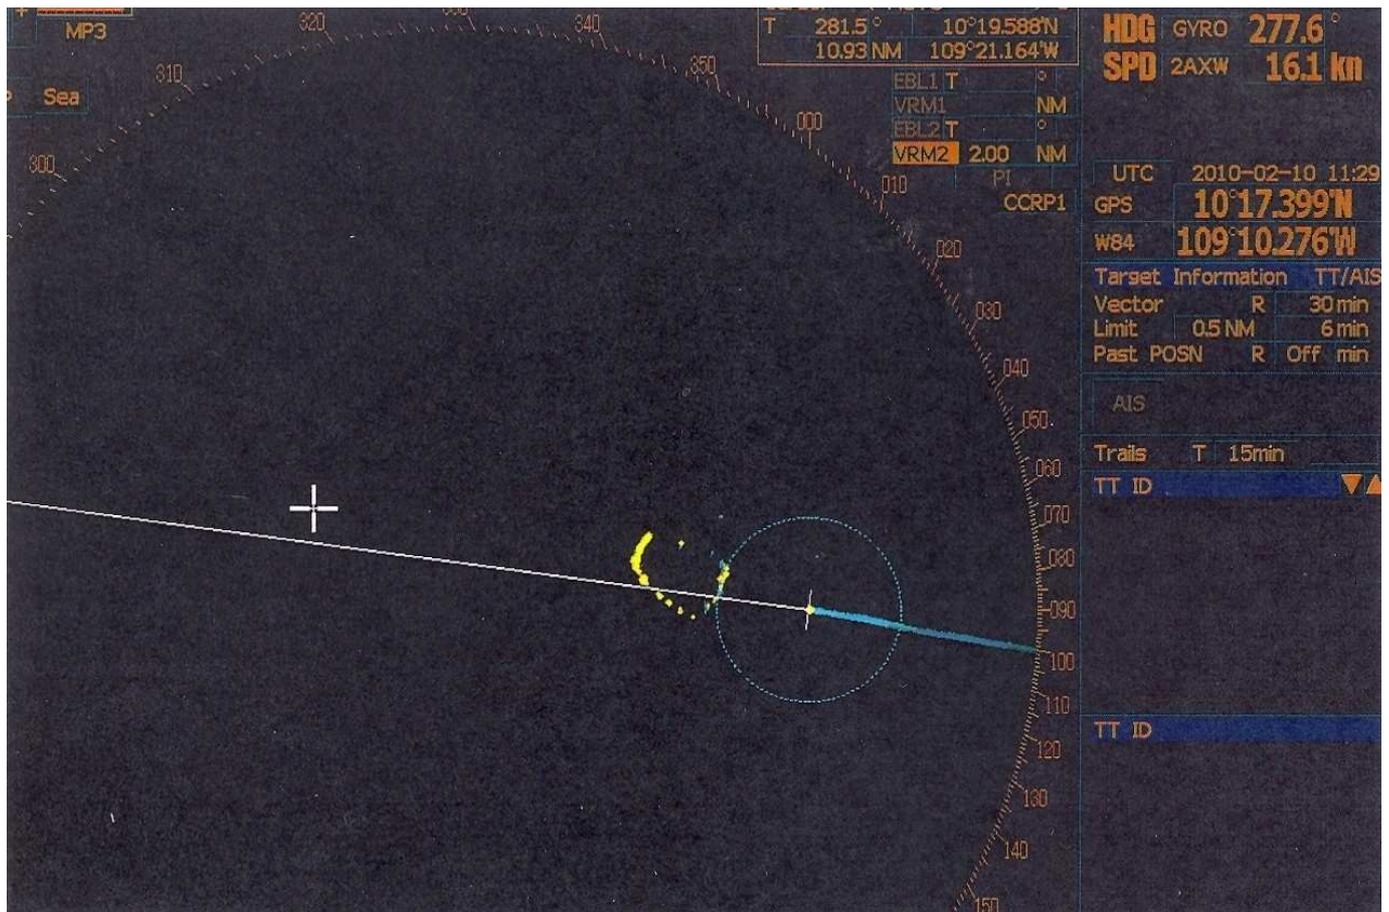
At **4.29 am**, the radar display variable range marker (2 nautical miles) was tangential to the edge of the island.

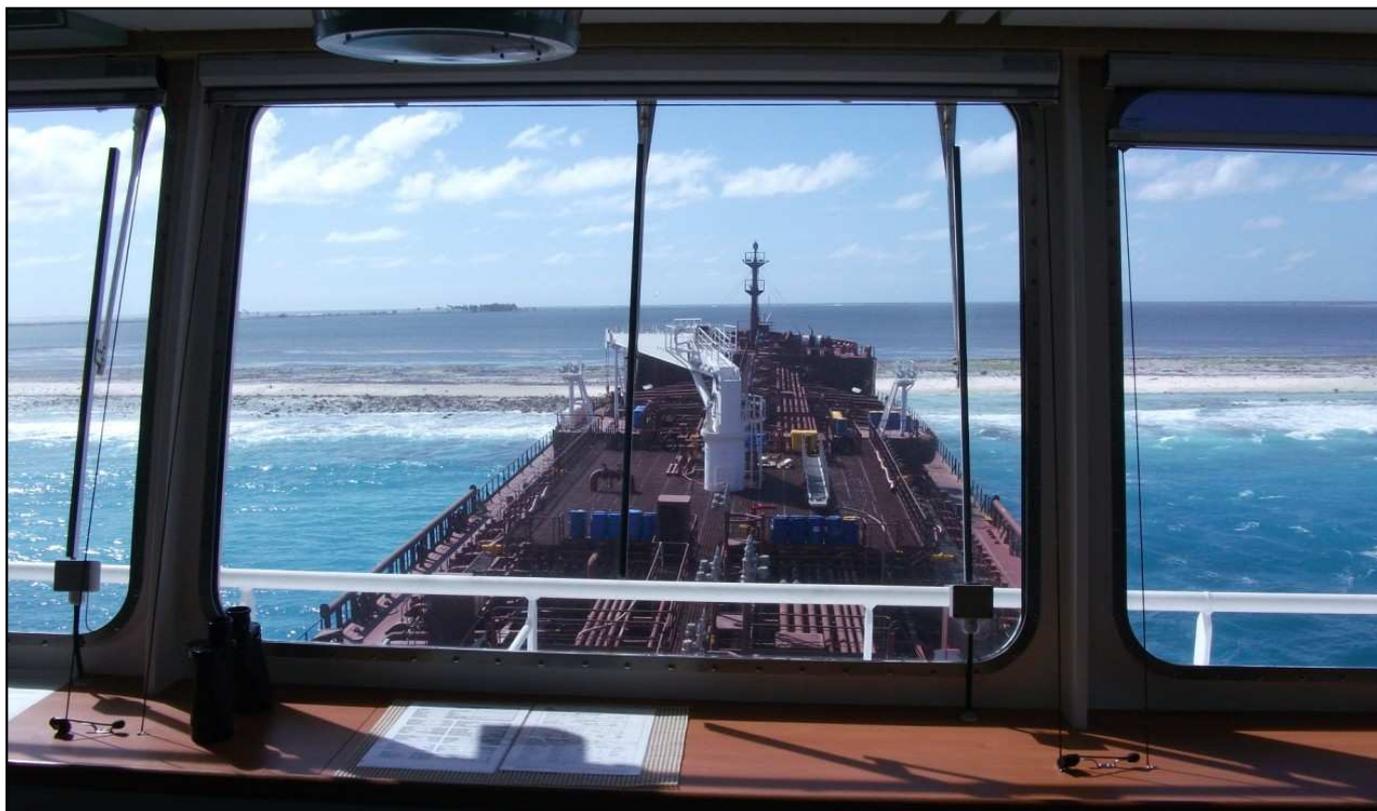
Vue de la passerelle du navire échoué
View from the bridge of the ship aground
