## **CHAVIRAGE**

**DU CASEYEUR**

## ***STESSARY***

**SURVENU LE 26 MAI 2011 DANS LE SECTEUR  
DE PIROU - MANCHE OUEST  
(Une victime)**

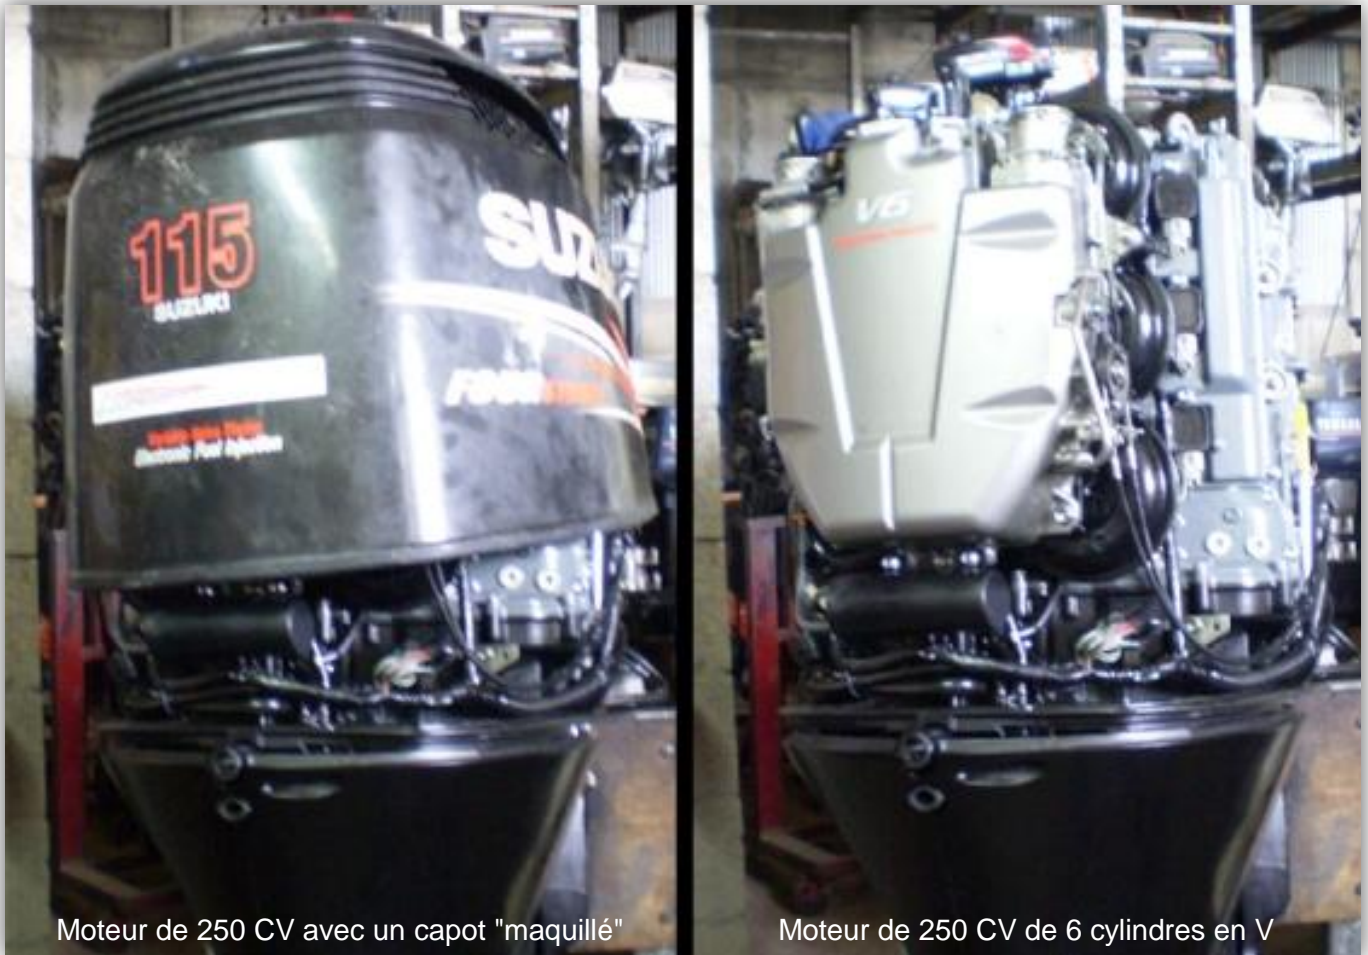
Or le moteur présent à bord le jour de l'accident, un 6 cylindre en V, a une puissance de l'ordre de 184 KW soit 250 chevaux, soit deux fois la puissance administrative autorisée.

A l'examen il apparaît que le moteur d'origine a été changé plusieurs fois, notamment en 2005, puis une nouvelle fois un mois avant l'accident, et que la plaque du moteur initial de 115 chevaux (DF 115-115.01 F) a très probablement été transférée et fixée sur les moteurs successifs.

Il n'est pas exclu en outre que la surpuissance installée ait pu, dans ces conditions, jouer un rôle dans le chavirage.

5. qu'il est important de vérifier que les puissances réelles installées à bord des navires soient conformes à la réglementation et aux limites fixées.

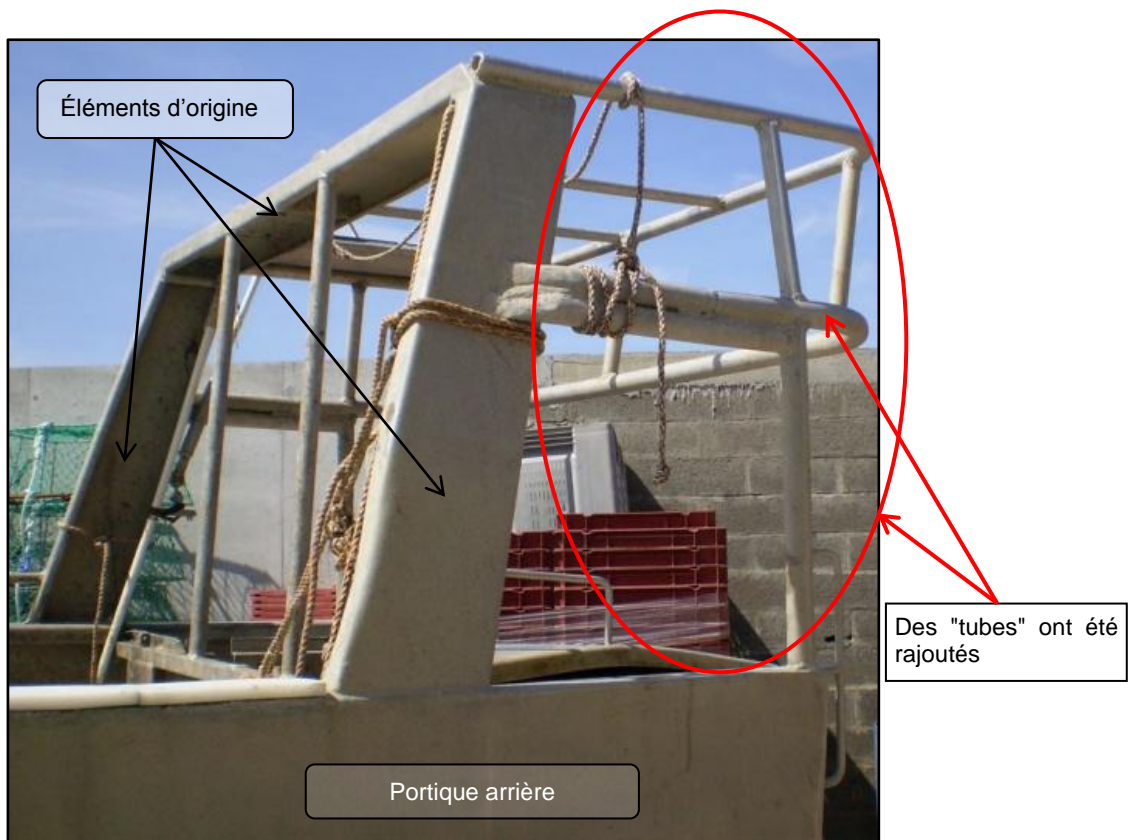
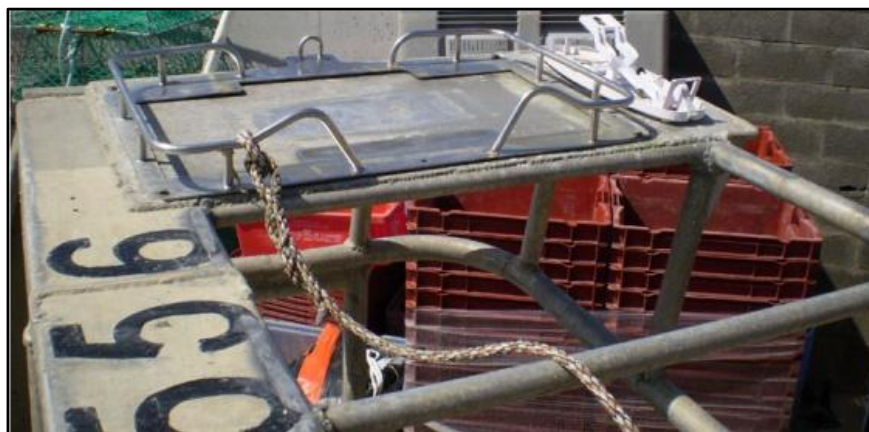
Portique arrière en vue de dessus

De plus, par rapport à sa construction d'origine, le navire a été modifié au niveau du portique arrière par l'adjonction de tubes (photo), ceci afin de pouvoir y positionner le radeau mais aussi de stocker des bacs vides. Or, le poids propre des tubes rajoutés, la présence de 9 bacs vides et du radeau représentent au total un poids de l'ordre de 100 kilos dans les hauts et un fardage non négligeable, ce qui dégrade la stabilité. Enfin, les enquêteurs n'ont pas obtenu la confirmation que ces modifications ont été portées à la connaissance de l'Administration (CSN).

Cette modification du portique et son utilisation a pu être un **facteur contributif**, certes sans doute limité mais bien réel, de l'accident.

1. qu'il convient d'être particulièrement vigilant à l'état de la mer en vue du retour sur une plage exposée.
2. qu'il est essentiel de tenir compte des limites du navire, notamment si celui-ci est à coque planante et donc à stabilité moindre.
3. qu'on doit respecter les puissances moteur autorisées.
4. qu'il existe une obligation de déclarer au centre de sécurité tout projet de modification d'un navire.

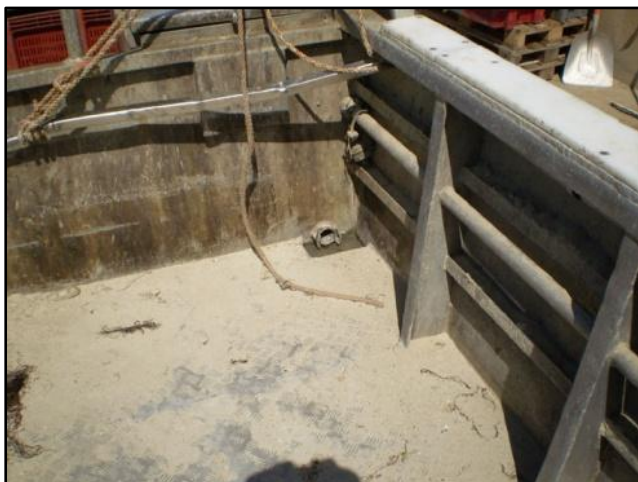
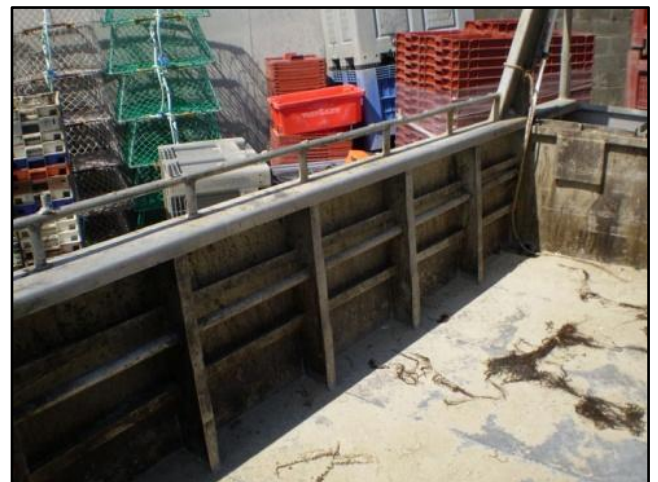
Vues du cockpit

Enfin, sans rapport avec l'accident, on note la faible dimension des sabords de décharge (2 orifices de diamètres 50 mm) eu égard au volume global du cockpit (de l'ordre de 15 m<sup>3</sup>).

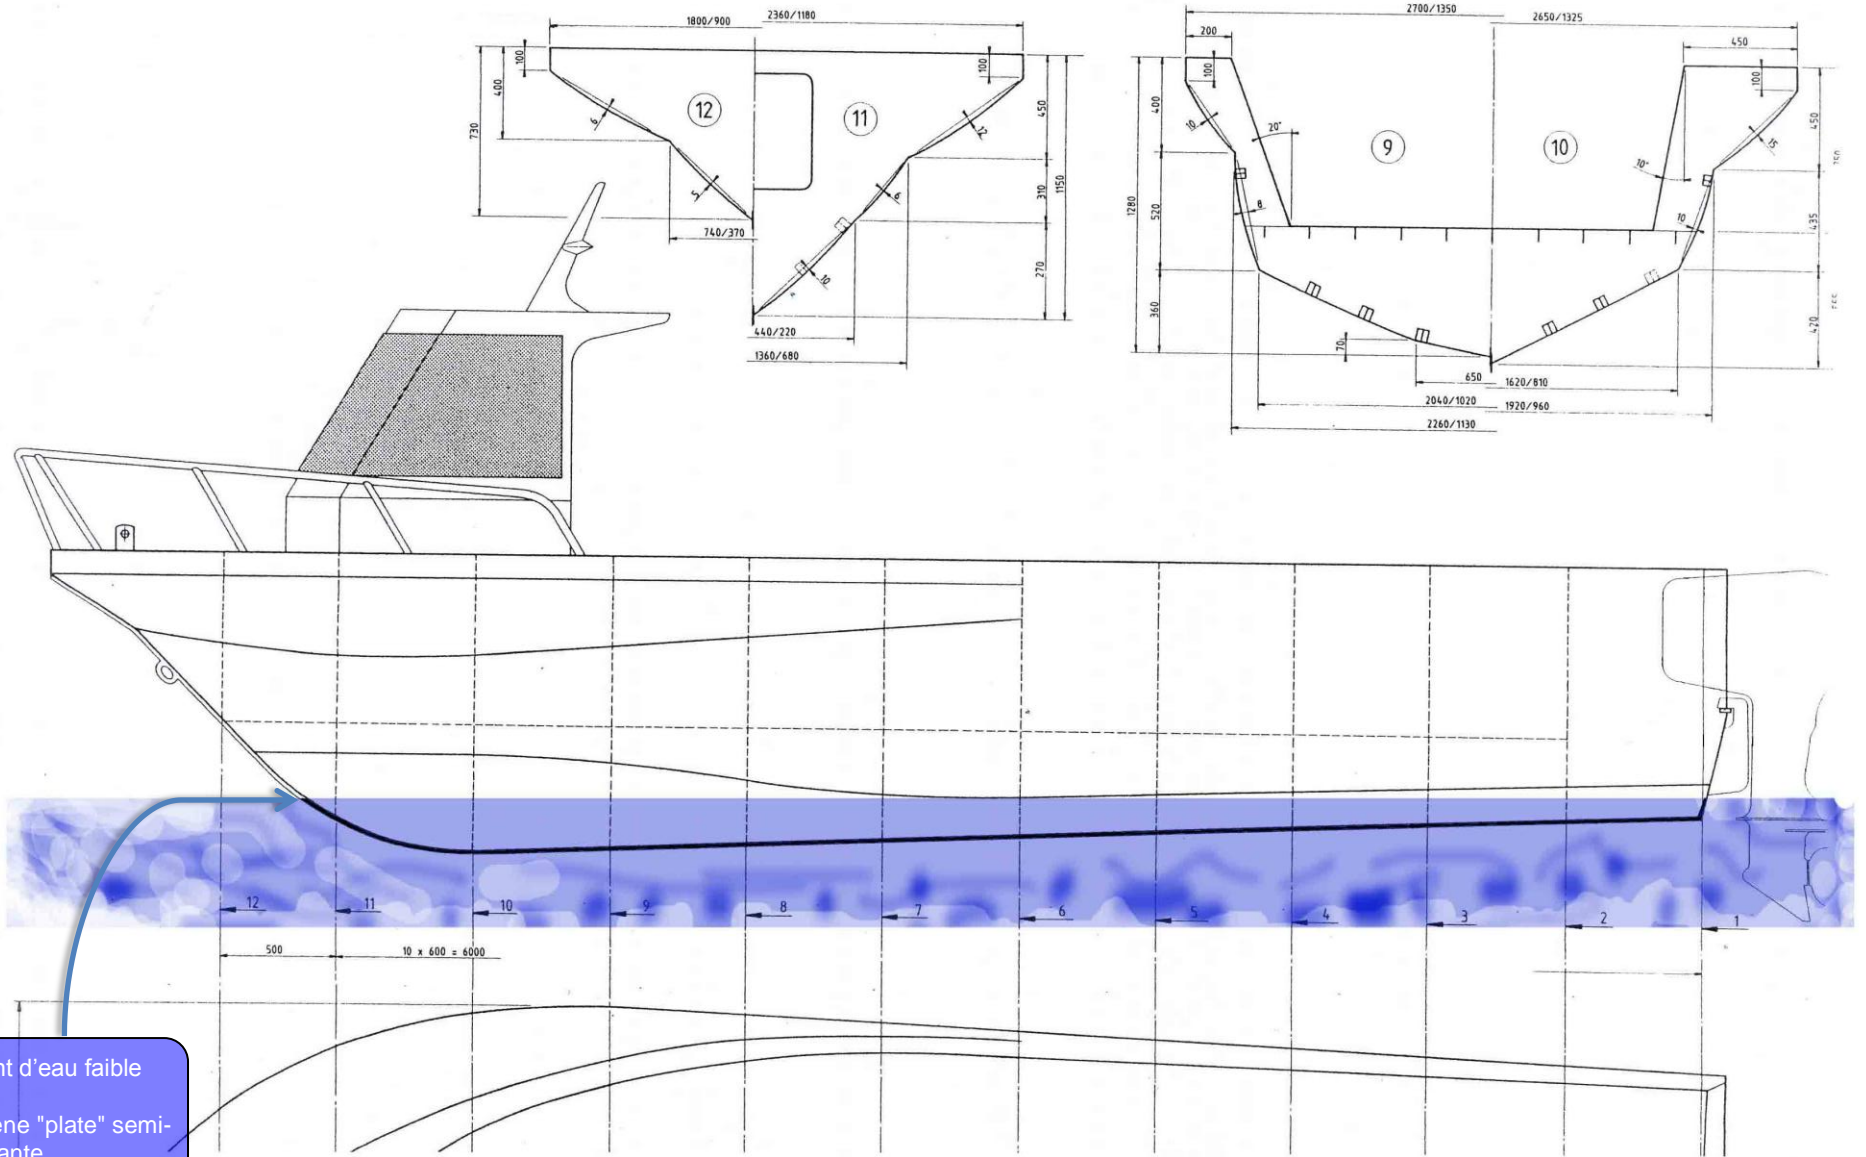
### Plan du navire

Par ailleurs, ce type de navire a une forme de coque planante. Ce choix architectural a été opéré d'une part pour gagner en vitesse et d'autre part pour faciliter la remontée sur la remorque. Or ce type de coque, très plate, n'a en général pas une bonne stabilité aux grands angles d'inclinaison et présente par conséquent des risques dans une mer qui déferle ce qui était précisément le cas ce jour-là au lieu de l'accident. Pour mémoire la réglementation ne s'intéresse qu'au GM donc à la stabilité initiale pour ces petits navires de pêche.

Le type de coque est donc un autre **facteur sous-jacent** de l'accident.

Tirant d'eau faible

Carène "plate" semi-planante

7. de faire évoluer les exigences réglementaires concernant la stabilité des petits navires de pêche aux grands angles.
